**Asbestinventarisatie type A 'volledig'**  
ten behoeve van renovatie perron,  
deel laadperron, noodtrappenhuizen en overkapping

**bedrijfspannd Westergracht 70-72 te Haarlem**

projectnummer 126237.02

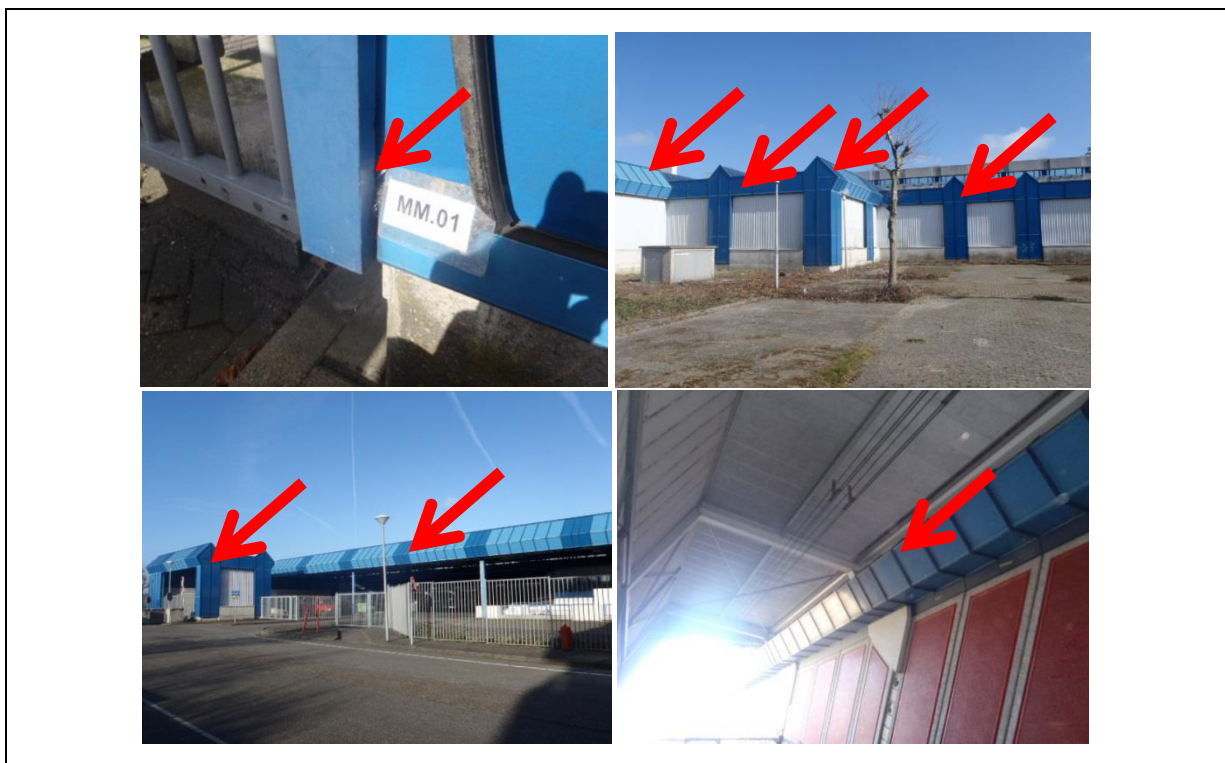
foto: bronnummer 10

**Bronnummer 10, panelen**

Resultaat	Percentage	Analyse
chrysotiel	10-15%	conform analyse laboratorium

<b>Monsternummer</b>	MM01/18.4.13NB en MM04/18.4.13NB
<b>Locatie</b>	gevel en dakrand, overkapping en perron
<b>Hoeveelheid</b>	circa 1340 m <sup>2</sup>
<b>Bevestigingsmethode</b>	geklemd
<b>Gebondenheid</b>	hechtgebonden
<b>Conditie</b>	onbeschadigd
<b>Verwijderingsmethode</b>	buiten sanering
<b>Risicoklasse</b>	1

De panelen bestaan uit een stalen plaat met daar achter een asbesthoudende plaat.

De eigenaar is wettelijk verplicht de sanering van asbestbronnen, die vallen in risicoklassen 2 en 3 op te dragen aan een bedrijf, dat in het bezit is van het "SC-530 Procescertificaat Asbestverwijdering". Wij adviseren de asbesthoudende materialen ingedeeld in risicoklasse 1 in geval van verwijdering, eveneens te laten saneren door een SC-530-gecertificeerde asbestverwijderaar. Na sanering van asbestbronnen die vallen in risicoklassen 2 en 3, is het wettelijk verplicht door een geaccrediteerd laboratorium een eindcontrole te laten uitvoeren om te bepalen of de gesaneerde locatie weer veilig te betreden is. Na verwijdering van asbesthoudende materialen die zijn ingedeeld in risicoklasse 1, is het wettelijk verplicht een inspectie uit te voeren waarbij wordt vastgesteld dat geen asbest meer waarneembaar is.

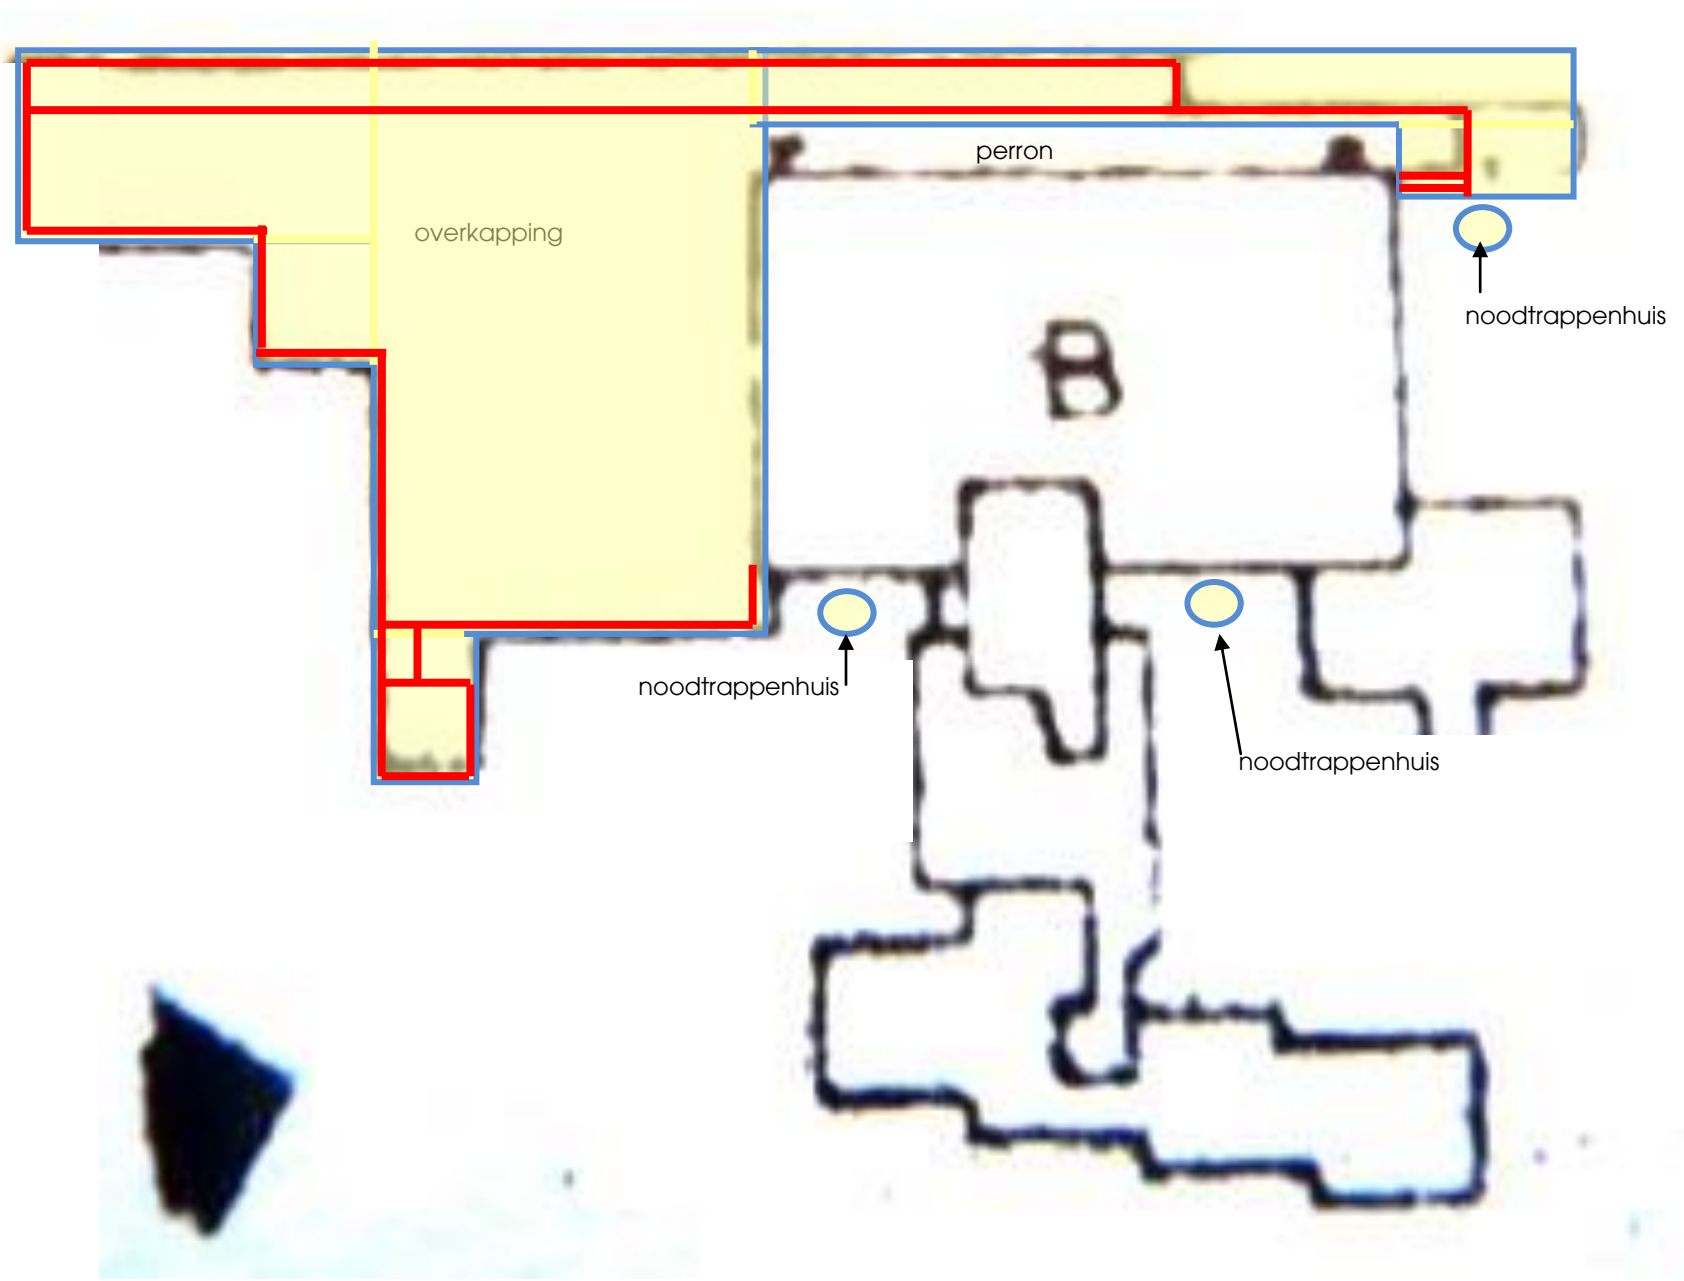
<b>Project</b>	126237.02 bedrijfspand Westergracht 70-72 te Haarlem, perron, laadperron en overkapping
<b>Onderwerp</b>	overzichtstekening onderzoeksgebied
<b>Nummer</b>	1

Bron 10: asbesthoudende dak en gevelpanelen.
