**Asbestinventarisatie type A 'volledig'**  
ten behoeve van renovatie bouwdeel B en het bijbehorende  
deel van het laadperron

**deel bedrijfspand Westergracht 70-72 te Haarlem**

projectnummer 126237.01

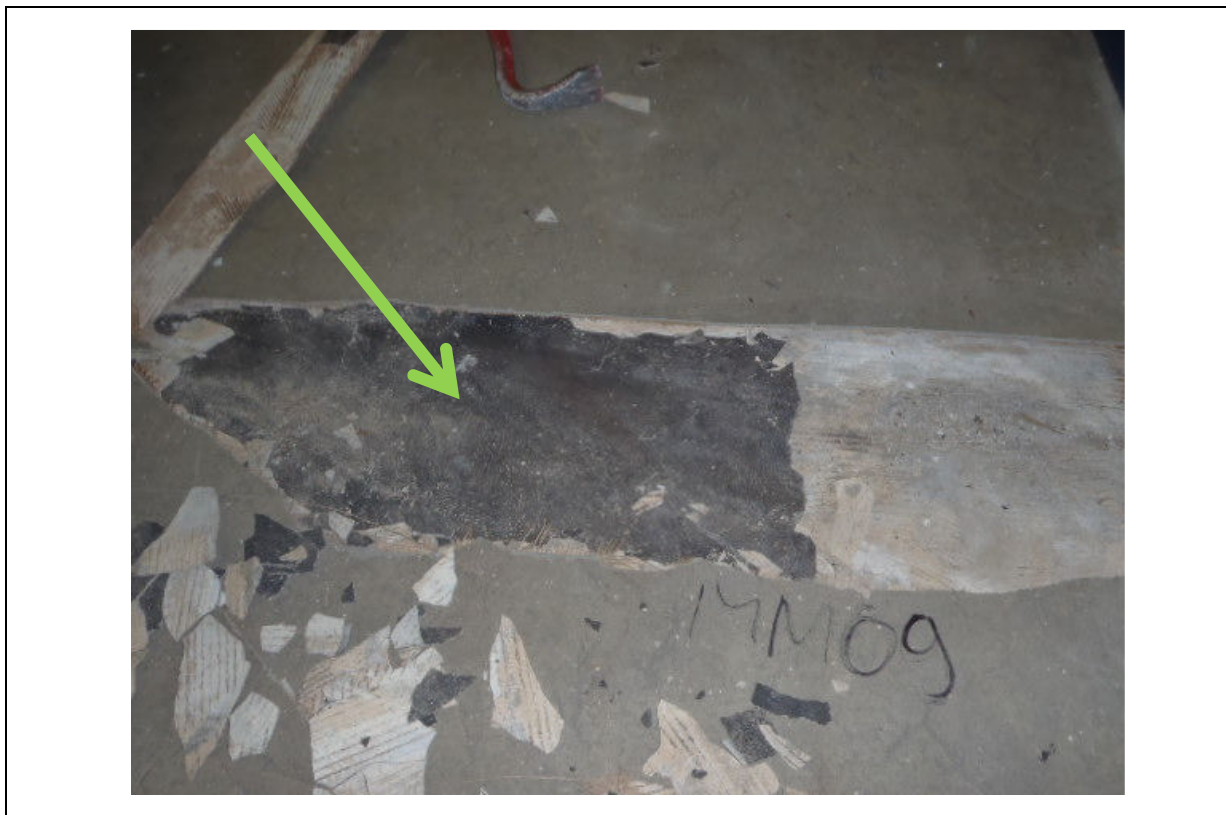
foto: bronnummer 8

**Bronnummer 8, lijmlaag**

Resultaat	Percentage	Analyse
geen asbest	< 0,1% (geen)	conform analyse laboratorium

<b>Monsternummer</b>	MM09/28.2.13/NB en MM10/28.2.13/NB
<b>Locatie</b>	kelder , ruimte B08 , B037
<b>Hoeveelheid</b>	circa 285 m <sup>2</sup>
<b>Bevestigingsmethode</b>	gesmeerd
<b>Gebondenheid</b>	niet van toepassing
<b>Conditie</b>	niet bepaald
<b>Verwijderingsmethode</b>	niet van toepassing
<b>Risicoklasse</b>	niet van toepassing

De toepassing is bemonsterd in ruimte B08 en B037.

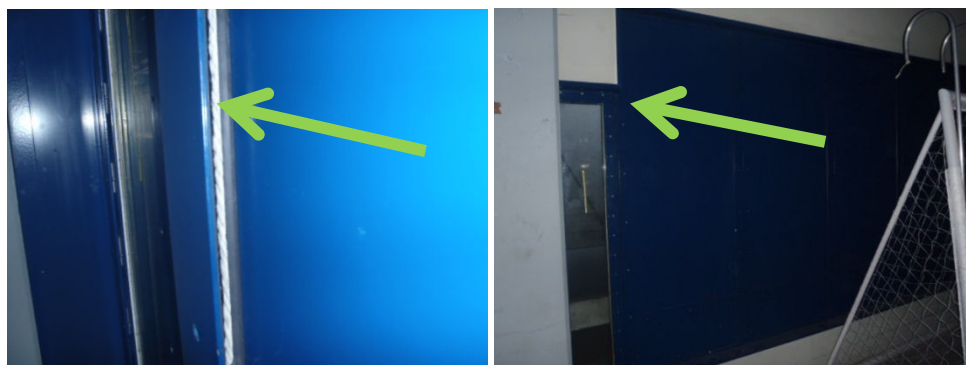
foto: bronnummer 9

**Bronnummer 9, afdichtingskoord**

Resultaat	Percentage	Analyse
geen asbest	< 0,1% (geen)	conform analyse laboratorium

<b>Monsternummer</b>	MM02/18.4.13NB
<b>Locatie</b>	gevelpanelen en binnen panelen bouwdeel B, begane grond
<b>Hoeveelheid</b>	niet-bepaald
<b>Bevestigingsmethode</b>	geklemd, geschroefd
<b>Gebondenheid</b>	niet van toepassing
<b>Conditie</b>	onbeschadigd
<b>Verwijderingsmethode</b>	niet van toepassing
<b>Risicoklasse</b>	niet van toepassing

In de panelen is achter de sluitplaten een koord aangetroffen. Na analyse is gebleken dat het koord geen asbest bevat.

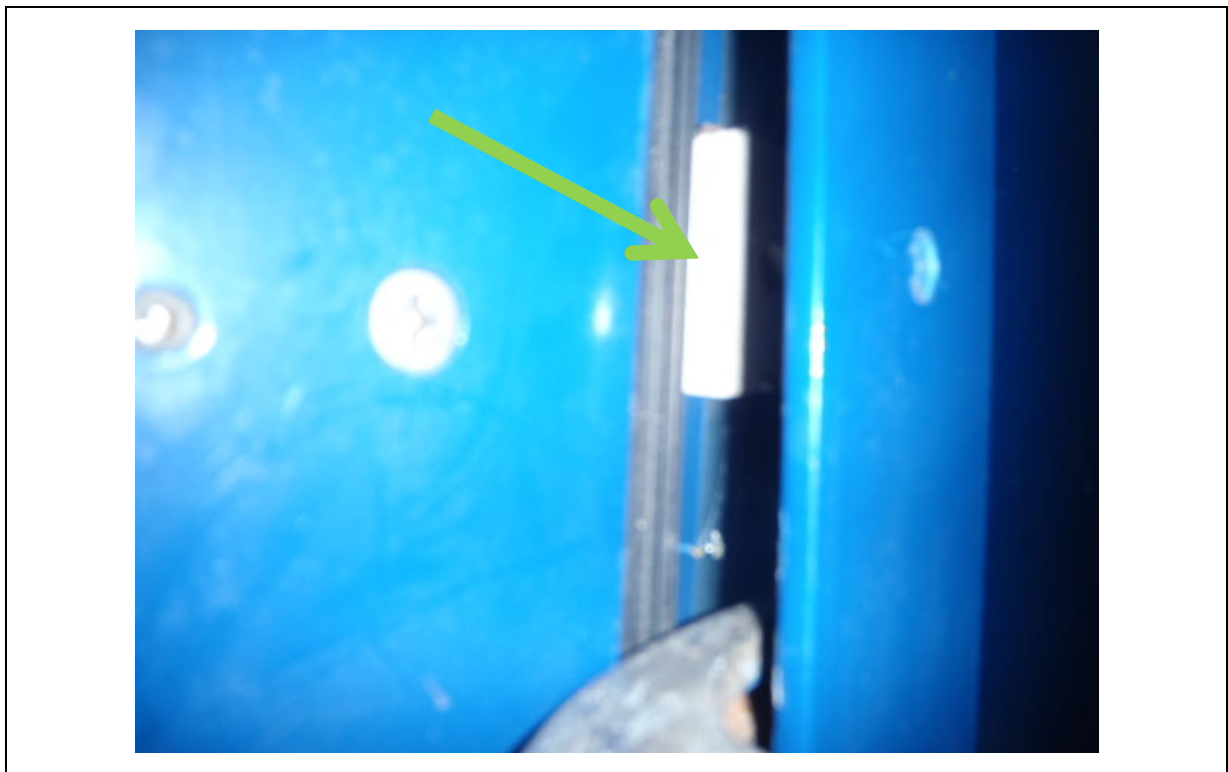
foto: bronnummer 10

**Bronnummer 10, stelplaatjes**

Resultaat	Percentage	Analyse
geen asbest	< 0,1% (geen)	conform analyse laboratorium

<b>Monsternummer</b>	MM03/18.4.13NB
<b>Locatie</b>	gevelpanelen en binnen panelen bouwdeel B, begane grond
<b>Hoeveelheid</b>	niet-bepaald
<b>Bevestigingsmethode</b>	geschroefd
<b>Gebondenheid</b>	niet van toepassing
<b>Conditie</b>	onbeschadigd
<b>Verwijderingsmethode</b>	niet van toepassing
<b>Risicoklasse</b>	niet van toepassing

Achter de sluitplaten zijn stelplaatjes aangetroffen na analyse is gebleken dat deze geen asbest bevatten.
