# 1 Einleitung

Jetzt bitte nur kein Neid, wenn ich über die Reparatur meines neuesten Gerätes schreibe: einen waschechten Rohde&Schwarz SME03; ein HF-Synthesizer der derzeit vorletzten Generation mit einem Frequenzbereich von 5kHz..3GHz.

Abbildung 1: Rohde&Schwarz SME03

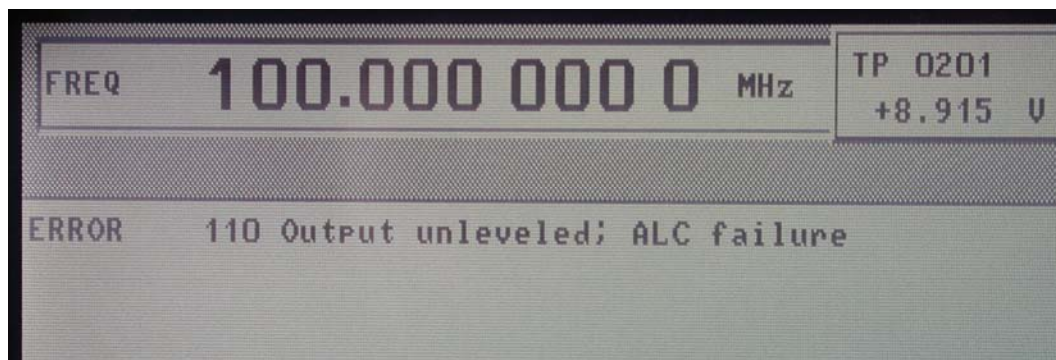
**Abbildung 2: einer von drei Fehlern...**

Mir jedenfalls war das Glück diesmal ordentlich hold, und so kam ich in den Dunstkreis dieses feinen Geräthens, das ich als Funkamateurliebhaber und Messplatzfetischist natürlich mit einem besonders warmen "Hallo!" begrüßen durfte. Der SME seinerseits erwiderte diesen Gruß mit einer spontanen Fehlermeldung 330, 172 und 110.

Aber beginnen wir damit, unseren neuen HF-Liebling etwas näher kennen zu lernen. Diese Beziehung läuft schon von Beginn an anders ab als gewöhnlich, denn das fehlende Service-Manual lädt zum heftigen Improvisieren ein! Beheben wir also zuerst das Offensichtliche: Fehlermeldung 330 erzählt etwas von einer defekten Batterie auf einer Speichererweiterungskarte. Glücklicherweise kennt der SME seine Fehlercodes auch ohne Handbuch selbst und gibt sie im ERROR-Menü als entsprechende Hinweise in Klartext aus.

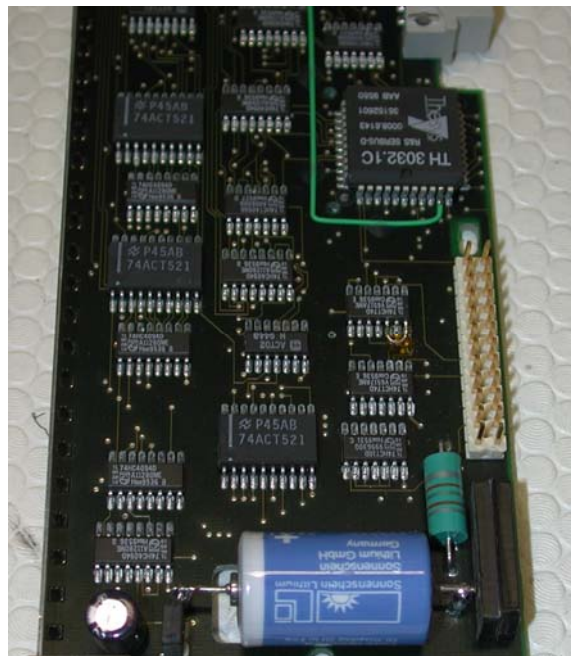
Abbildung 3: Lithium-Batterie leer

Endlich ein Grund, die Kiste auseinanderzunehmen! Die neuen R&S-Gehäuse kann man ganz hervorragend "knacken", und auch die mechanische Verriegelung gegen ein unbeabsichtigtes Herausrutschen der einzelnen Baugruppen ist wieder hervorragend gelöst (ich kenne dieses Konzept bereits aus meinem CMT). Schnell fällt mir die bewusste Erweiterungskarte auf (von der ich hoffentlich auch noch einmal herauskriege, WAS genau sie erweitert??). Sie ist fix herausgezogen und die Messung mit dem Multimeter bestätigt, dass da "null Saft" auf der Batterie ist. Als routinierter Messgerätefan hat man natürlich immer entsprechenden Ersatz in der Bastelkiste, so dass die Reparatur auch prompt erfolgen kann. Das Einspeisen einer externen Hilfsspannung in die Batteriekontakte -zur Aufrechterhaltung des RAM-Inhalts während des Batteriewechsels- entfällt hier, denn mit exakt 0,0V sind die Daten (wenn da jemals welche drin waren) eh schon lange verloren. Also raus das Ding, neue Lithiumbatterie rein; mit einer Kabelstrapse fachgerecht festgezurt und die Batteriespannung kontrolliert. Etwas mehr als 3,6V, das geht in Ordnung.

Die SME-Begrüßung beim nächsten Einschalten wird nun schon etwas herzlicher, denn die Batteriewarmmeldung gehört ab sofort der Vergangenheit an. Auch der Selbsttest bestätigt: Batteriewechsel erfolgreich. Prima, das ging doch leicht!

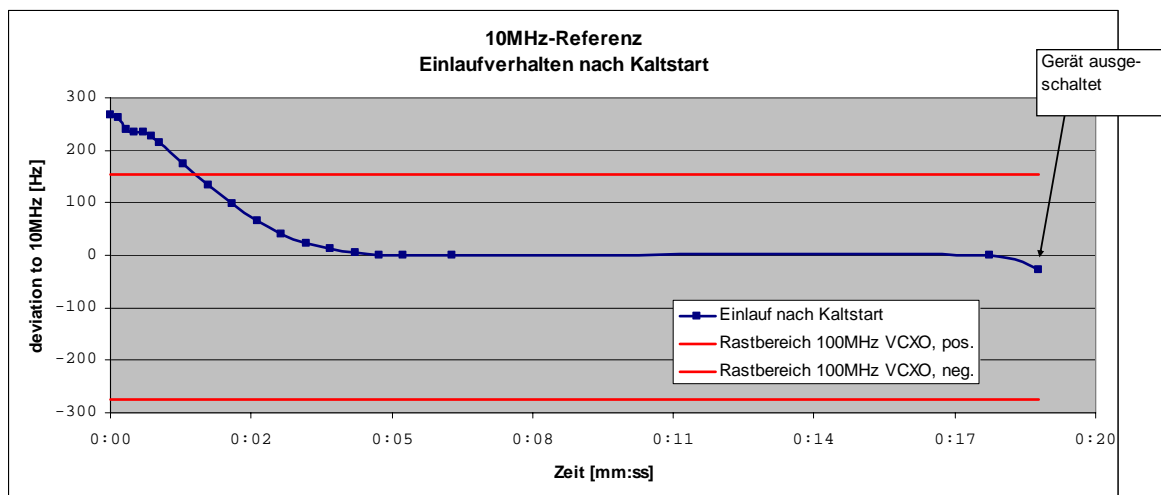
Abbildung 7: Einlaufverhalten int. 10MHz-Referenz

Und genau dieses Verhalten beobachte ich. Wenn ich die interne SME03-Referenz aus einem Kaltstart heraus in Betrieb nehme, so beginnt sie, außerhalb des PLL-Fangbereiches zu arbeiten! Die PLL-Regelspannung versucht zwar ihr Bestes, indem sie gegen den Endanschlag fährt; das reicht aber noch nicht zum Rasten aus. Diesen Zustand signalisiert die PLL an den Mikroprozessor und der gibt die Fehlermeldung "172 Ref Freq VCXO unlocked 100MHz" aus. Alte Sau, jetzt hab' ich Dich!!!

Wir sehen, dass die Referenz einen negativen Temperaturkoeffizienten hat; d.h. dass die Ausgangsfrequenz mit zunehmender Temperatur (= aufheizen!) sinkt. In Rekordzeit von etwa 5 Minuten erreicht er seine Sollfrequenz, die er dann auch vorbildlich aufrecht erhält. Nur ca. 2 Minuten nach Erstkontaktierung mit dem 230V-Netz tritt die 10MHz-Referenz in den Fangbereich der 100MHz-VCXO-PLL ein. Danach verschwindet auch die Fehlermeldung 172. (Der PLL-Fangbereich ist hier in ROT eingezeichnet).

Wir erkennen aber auch gleichzeitig: wenn man den Fangbereich insgesamt etwas nach oben schieben würde (= ca. 150Hz zu höheren Frequenzen hin), dann würde man erreichen, dass die PLL schon sofort nach dem Einschalten im Kaltzustand rasten würde und die un hübsche Fehlermeldung ausbliebe. Da ich aber momentan nicht weiß, wie ich den Fangbereich des 100MHz-VCXOs justiere, lasse ich die Finger davon und begnüge mich damit, dass ich das Verhalten hinreichend verlässlich durchdrungen habe und alle meine Beobachtungen gründlich erklären kann. Wichtig ist, dass hier nix kaputt ist, sondern wir es hier vermutlich mit einem alterungsbedingten Effekt zu tun haben: man würde ihn schlicht und einfach "wegkalibrieren" können. Damit begnüge ich mich erst einmal.

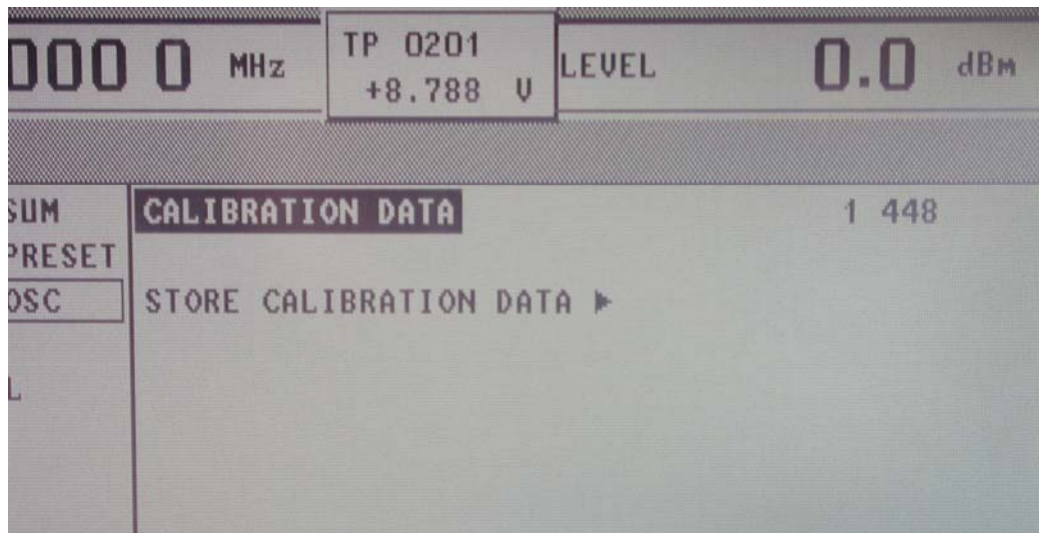
Abbildung 8: Kalibrierwert der 10MHz-Referenz

Weil die SME03-Referenz nach Aussage meines Rubidiumnormals doch glatte 5 Hz neben der Frequenz liegt, musste ich das natürlich sofort nach-justieren. Dazu kann man im UTILITIES-Menü unter CALIB die Systemreferenz nachgleichen. Einfach den Eintrag selektieren, vom Menükopf her verstellen und dabei die Ausgangsfrequenz der Referenz messen. Bei mir war das Verstimmen des Kalibrierwertes von 1116 auf 1448 (dezimal) notwendig. Damit das anschließende Abspeichern aber auch erfolgreich ist, muss man vorher das Ebene2-Passwort eingegeben haben. Das hört sich jetzt fast an wie "Raumschiff Enterprise", ist aber wirklich so: ohne Zugangscodes läuft hier nichts!

Nach Eingabe des Level2-Passworts jedenfalls kann man den geänderten Kalibrierwert der 10MHz-Referenz auch persistent im Flash speichern. Mein Eindruck ist, dass die Referenz läuft wie ein Uhrwerk. Solange man sie nicht vom Netz trennt, sondern auf Standby mit durchlaufen lässt, steht die Ausgangsfrequenz wie eine eins. Ich habe bislang nur wenige Referenzoszillatoren gesehen, die so stabil laufen. Die alten SMPU-Referenzen zum Beispiel, die meines Takeda-Riken Mikrowellenzählers TR5212 (für den ich übrigens noch immer das kaputt geblasene 18GHz HF-Frontend suche; hat das jemand???) oder die alten HP5245L-Zähler sind mit dieser Performance vergleichbar. Nicht schlecht, also.

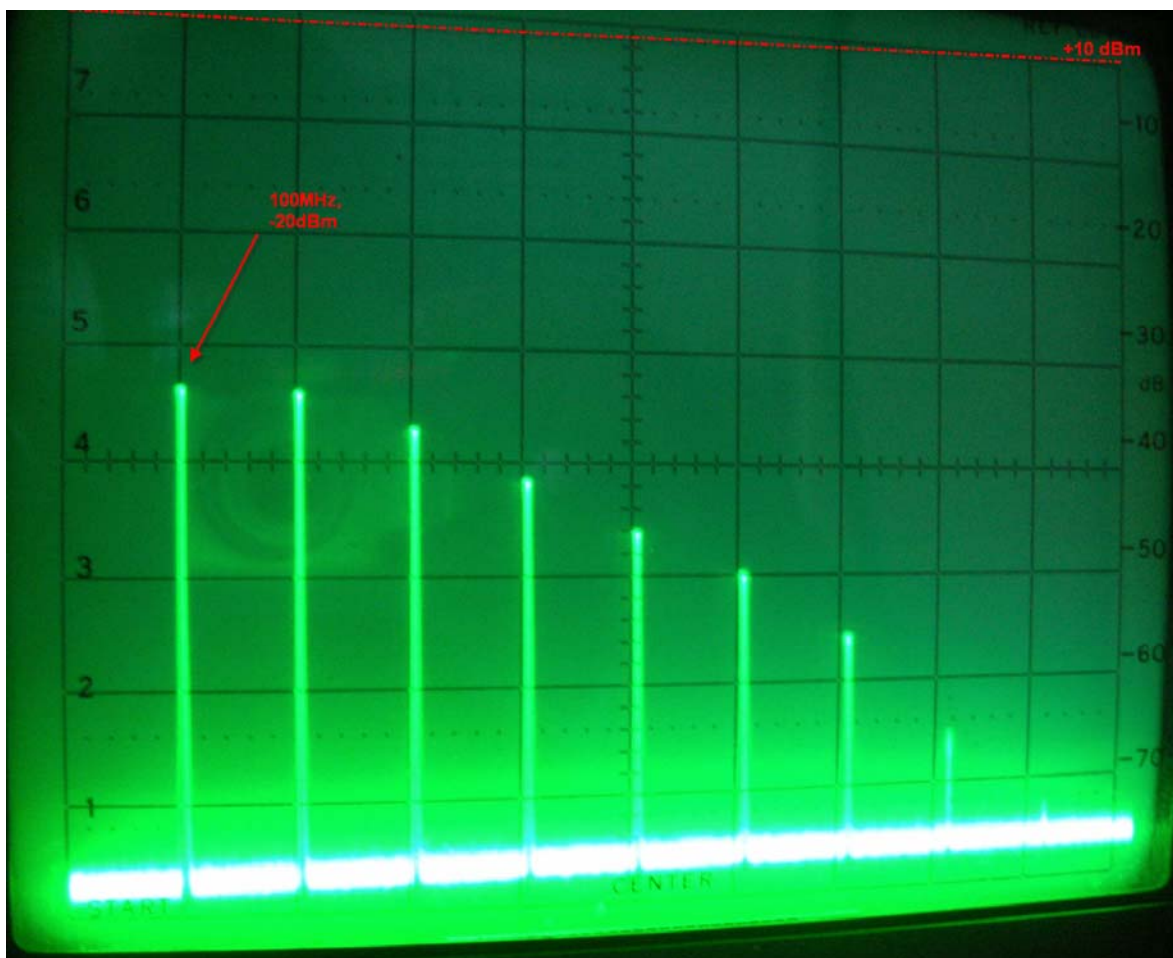
Abbildung 10: Ausgangsspektrum von A10 (defekt) mit  $f=100\text{MHz}$ ; mehr als 20dB zu wenig Pegel

Aber ich hatte Glück: der Fehler scheint sich nun entschlossen zu haben, permanent aufzutreten und stellte sich mit der Fehlermeldung "110 ALC failure, output unlevelled" bei mir erneut vor. Nun sollte es ihm aber an den Kragen gehen. Ich "spitzte" meinen Spektrum-Analyzer an und kontrollierte das Ausgangsspektrum bei 100MHz: Während ich es sonst gewöhnt war, exakt 0,0dBm mit einem Oberwellenabstand von mehr 40dB..50dB (mit einem SME03 kann man schon fast auf "Sendung" gehen!) zu genießen, las ich nur erstaunte -20dBm mit einem nicht nennenswerten Oberwellenabstand ab. Das Signal war also "verwarzt", wie ich es immer in so schön blumiger Metaphersprache sage.

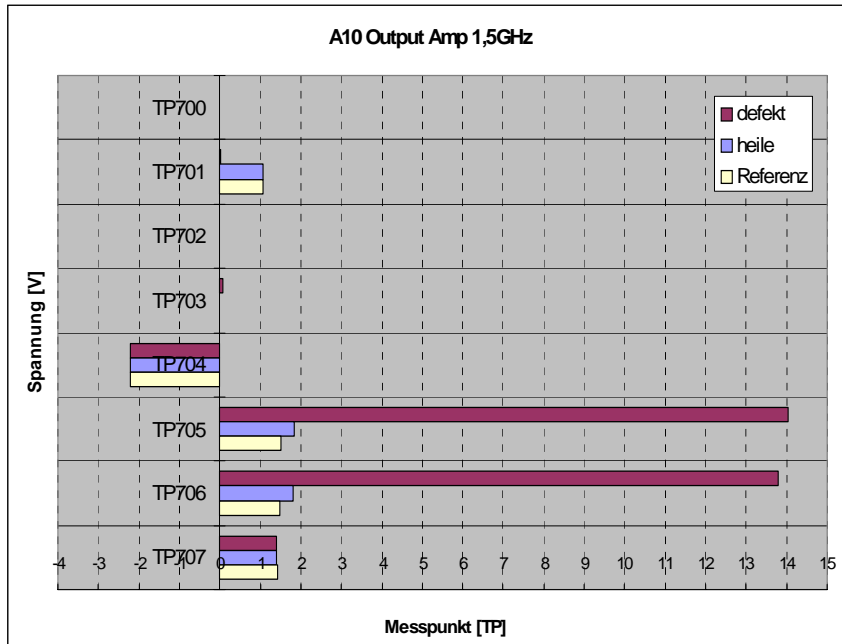
#### 4.1.4 A10 Output Amp 1,5GHz

Guckst du hier: man erkennt deutlich, wie der Regelverstärker die Regelspannung zum AM-Modulator aufgerissen hat (TP706), aber trotzdem keine HF erzeugt (TP701)!

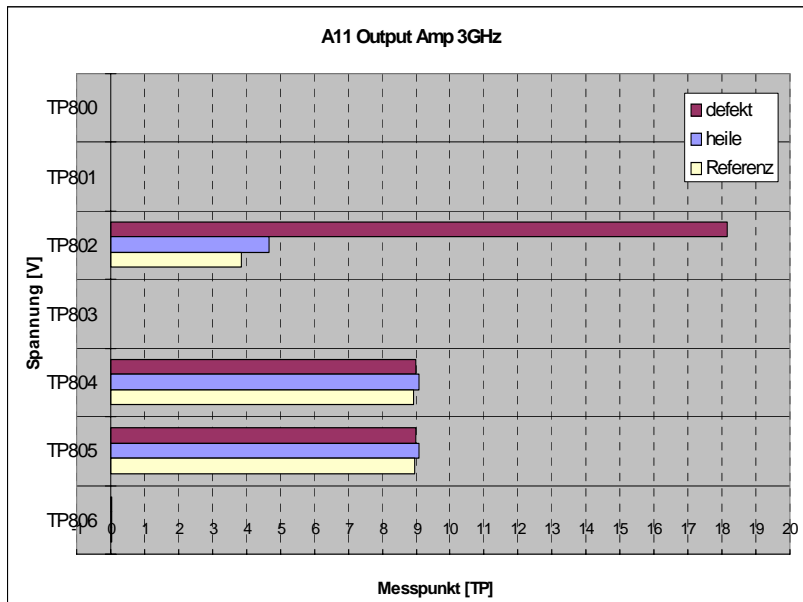
#### 4.1.5 A11 Output Amp 3GHz

TP802 ist im „defekt“-Fall als Folge des aufgerissenen Amplituden-Führungswerts so hoch! (=erklärbare Folgeerscheinung, daher kein Fehler)

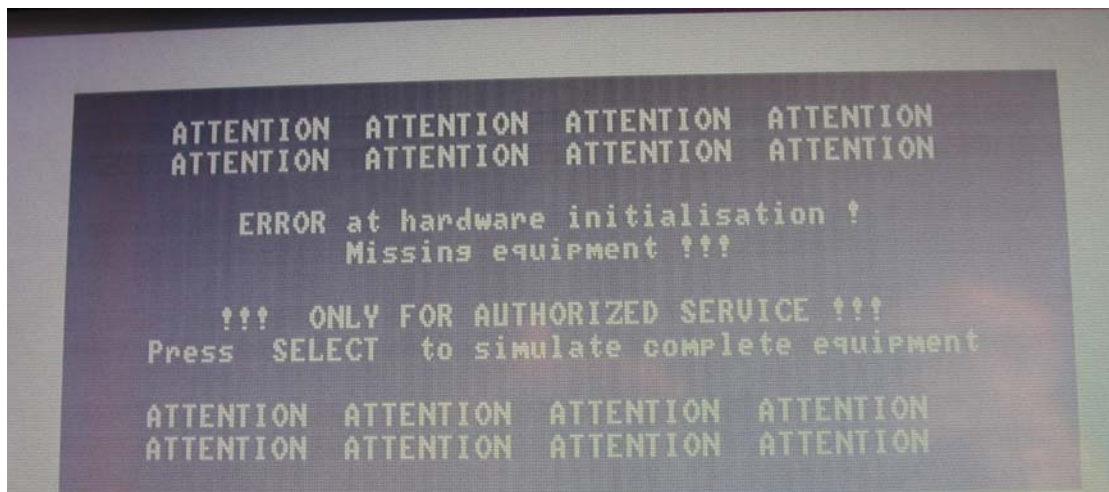
Abbildung 15: Sterben auf Raten...???

Panik! Was soll denn das nun wieder? Sind die Datenleitungen in einem SME so schnell, dass jeder Zentimeter zusätzlich zwischengeschaltetes Kabel hier schon Probleme im Timing verursacht? Ich entfernte den Adapter, steckte Baugruppe A10 wieder direkt ein und erhielt dasselbe Bild. Hiiiiilfe, das war doch vorher nicht!

Nun Ruhe bewahren: durch mein auf-die-Seite-drehen des SME03 war eine dieser lustigen Nachrüst-Baugruppen aus der Fassung gerutscht. Nach einem Wider-Einstecken verschwand auch das "Fehlermeldungs-Werbebanner". Puuh!

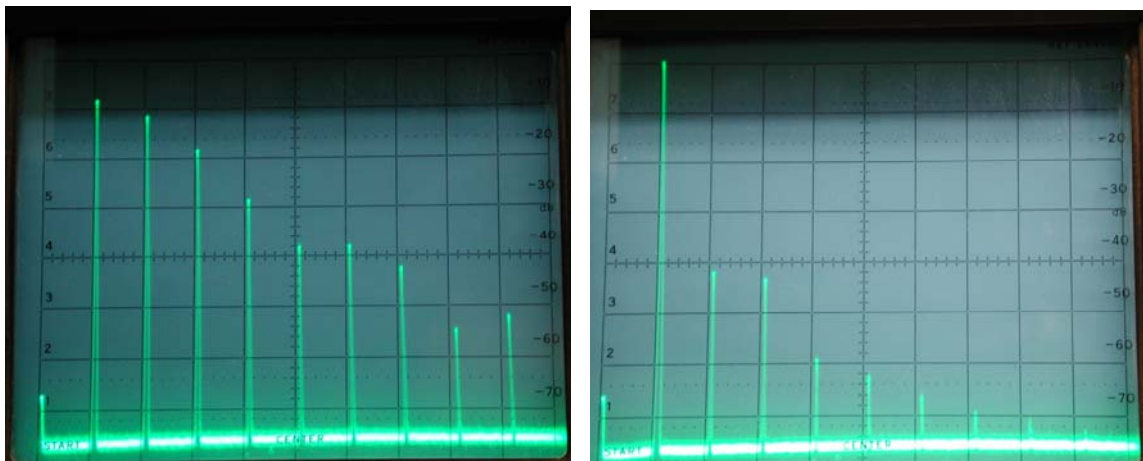
Abbildung 18: Ausgangsspektrum von A10 (links: Fehler tritt auf; rechts: Fehler tritt NICHT auf)

Jetzt oder nie: Messgeräte scharf gemacht und alle Messpunkte in der Signalkette durchgeprüft. Und fündig geworden: der allerletzte Transistor in der Kette hatte sonst immer eine Kollektorspannung von ca. 17Volt. Laut Manual ist das auch gut so. Aber nun konnte ich an derselben Stelle 24Volt DC ablesen! Nicht gut!

Durch gezieltes Herumgrabbeln an der Diode V830 kann man den Fehler quasi "ein-" und "ausschalten". Die genaue Funktion der Diode verstehe ich auch nicht; sie ist jedoch ein Bauteil aus der Konstantstromquelle, die den Endstufentransistor versorgt und darf nicht durch Dran-Herumreiben die Milch sauer werden lassen. Ich beschlieÙe, dass der Fehler damit gefunden ist und lese im Internet, dass die MiniMELF-Glasdioden in SMD-Bauform von jeher als mechanisch kritisch einzustufen seien. Sehr gerne gäÙe es da mal einen Bruch, oder zumindest einen Riss, der mit bloÙem Auge nicht zu erkennen ist, aber trotzdem die Diode ausfallen lässt. Genau sowas scheine ich hier auch vor mir zu haben.

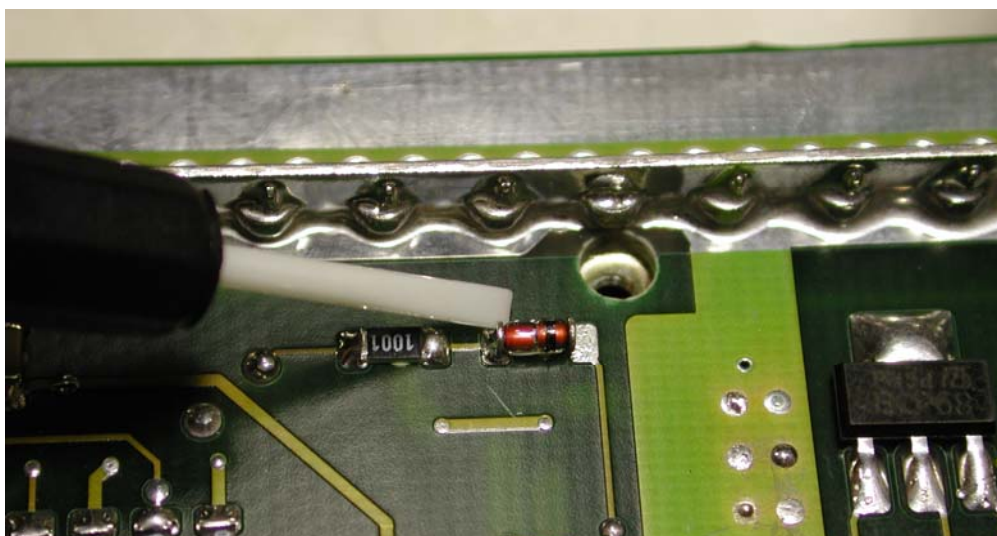
Abbildung 20: Diode V830 mit Neigung zum Wackeln...

Jetzt kommt der Knaller: die Diode ist nicht defekt, sondern nur an einer Seite nicht richtig angelötet. Will sagen: schlechte Lötstelle!

Bei genauem Hinsehen erkennt man sogar im obigen Bild, dass das Lötpad unter der rechten Seite der Diode (Kathode) doch recht "mager" aussieht. Vergleicht man es mit der Anode, so ist dort erheblich mehr Lötzinn auf dem Pad zu sehen. Ich wärme also meinen SMD-LötKolben an, gönnte mir ein paar Millimeter meines guten Silber-Lötzinns und erzeugte nun auch auf der rechten Kathode von V830 einen ansehnlichen Lötkeks. Blitzartig sind damit sämtliche Klopfempfindlichkeiten der Baugruppe verschwunden und das Spektrum protzt wieder mit den gewohnten 40dB Oberwellenabstand (@100MHz, 13dBm).
