SAILOR

Service Information No.
Kundendienst-Mitteilung No.
Service Information No.
Información de servicio No.
Servicemeddelelse No.

2

12-1961

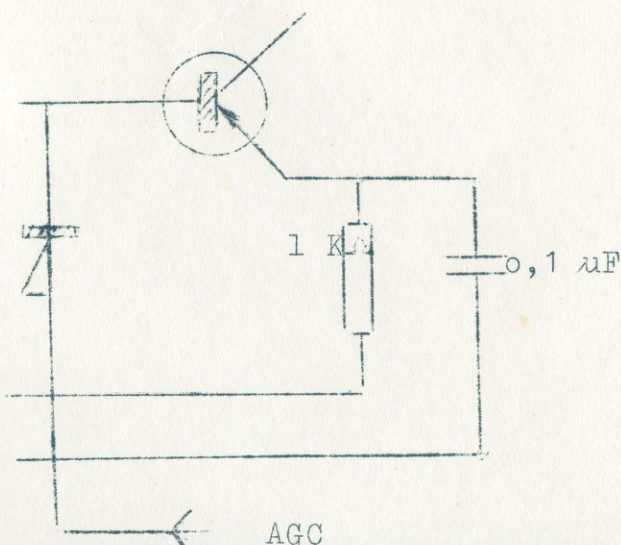
Før ændring
1 MF-trin

For at reducere muligheden for overstyring af 1 MF-trin i Sailor 16T under modtagning af meget kraftige stationer, er den manuelle følsomheds regulering ændret til kun at regulere på modtagerens HF-trin. Ændringen er foretaget ved at flytte den kolde ende af 1MF-transistors emittermodstand fra potentiometeret til fælles nul.
