SAILOR

Service Information No.
Kundendienst-Mitteilung No.
Service Information No.
Información de servicio No.
Servicemeddelelse No.

33

18. april 1969

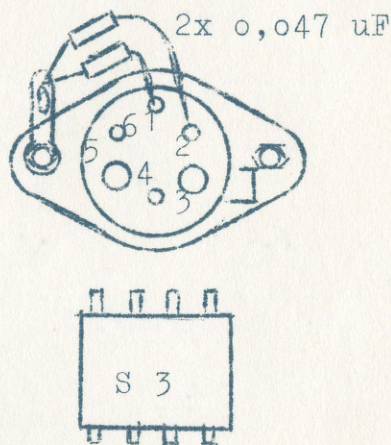
Microtelefonstik
set fra senderens
bagside.

Ved anvendelse af fjernbetjeningsenhed til sender "SAILOR" 76D, er der i enkelte tilfælde konstateret HF-indslag på microtelefonledningerne. Fejlen viser sig ved at der under duplex-forbindelse er en "knasen" i microtelefonen, og, eller at senderen starter med en hyletone.

Disse forhold afhjælpes ved at der på microtelefonstikket i senderen anbringes 2 kondensatorer på 0,047 uF fra terminalerne 1 og 2 til stel. Ligeledes monteres der en kondensator på 0,1 uF fra terminalen TB-2 på modulator-converterenheden og til stel.

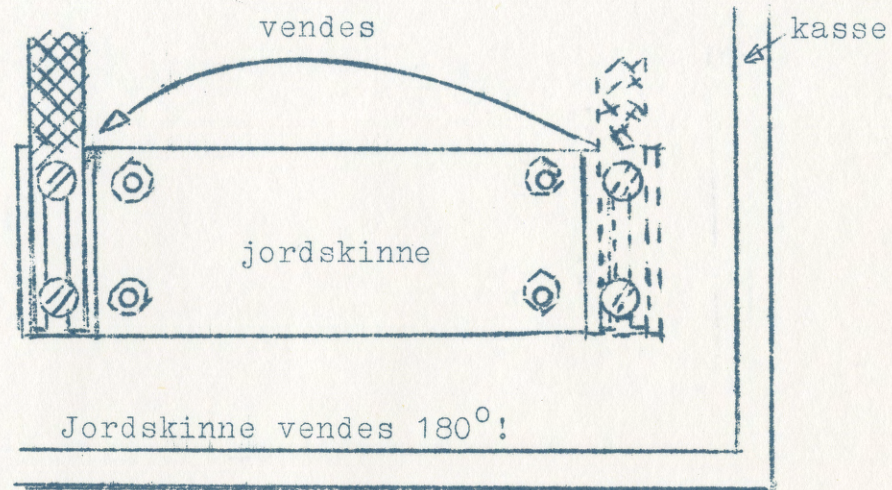
Fig. 1.

Det er i et par tilfælde konstateret at sender "SAILOR" 76D kunne blive ustabil på enkelte frekvenser og under specielle antenneforhold. Fejlen viser sig ved tuning til max. antennestrøm med "AERIAL TUNING", og det der sker er at antennestrømmen falder til 0 samtidig med at lampen "ANODECURRENT INDICATOR" blusser kraftig op, idet krystaloscillatoren begynder at svinge på en forkert frekvens.

1. Jordskinne bag i kassen vendes 180° så jordstrømmen nu skal påskrues på venstre side af jordskinnen. Dette er vist på fig. 1.
2. Jordstrømmen og den hvide stelledning på senderens bufferchassis flyttes til rørchassiet for at undgå jordstrømmen ved krystallerne. Dette er vist på fig. 2.
3. Forpladen skal forbindes til kassen, og dette gøres ved at aftage fastspændingsskruerne mærket
