SAILOR

Service Information No.
Kundendienst-Mitteilung No.
Service Information No.
Información de servicio No.
Servicemeddelelse No.

34

Date / Datum / Date / Fecha / Date
September 1969.

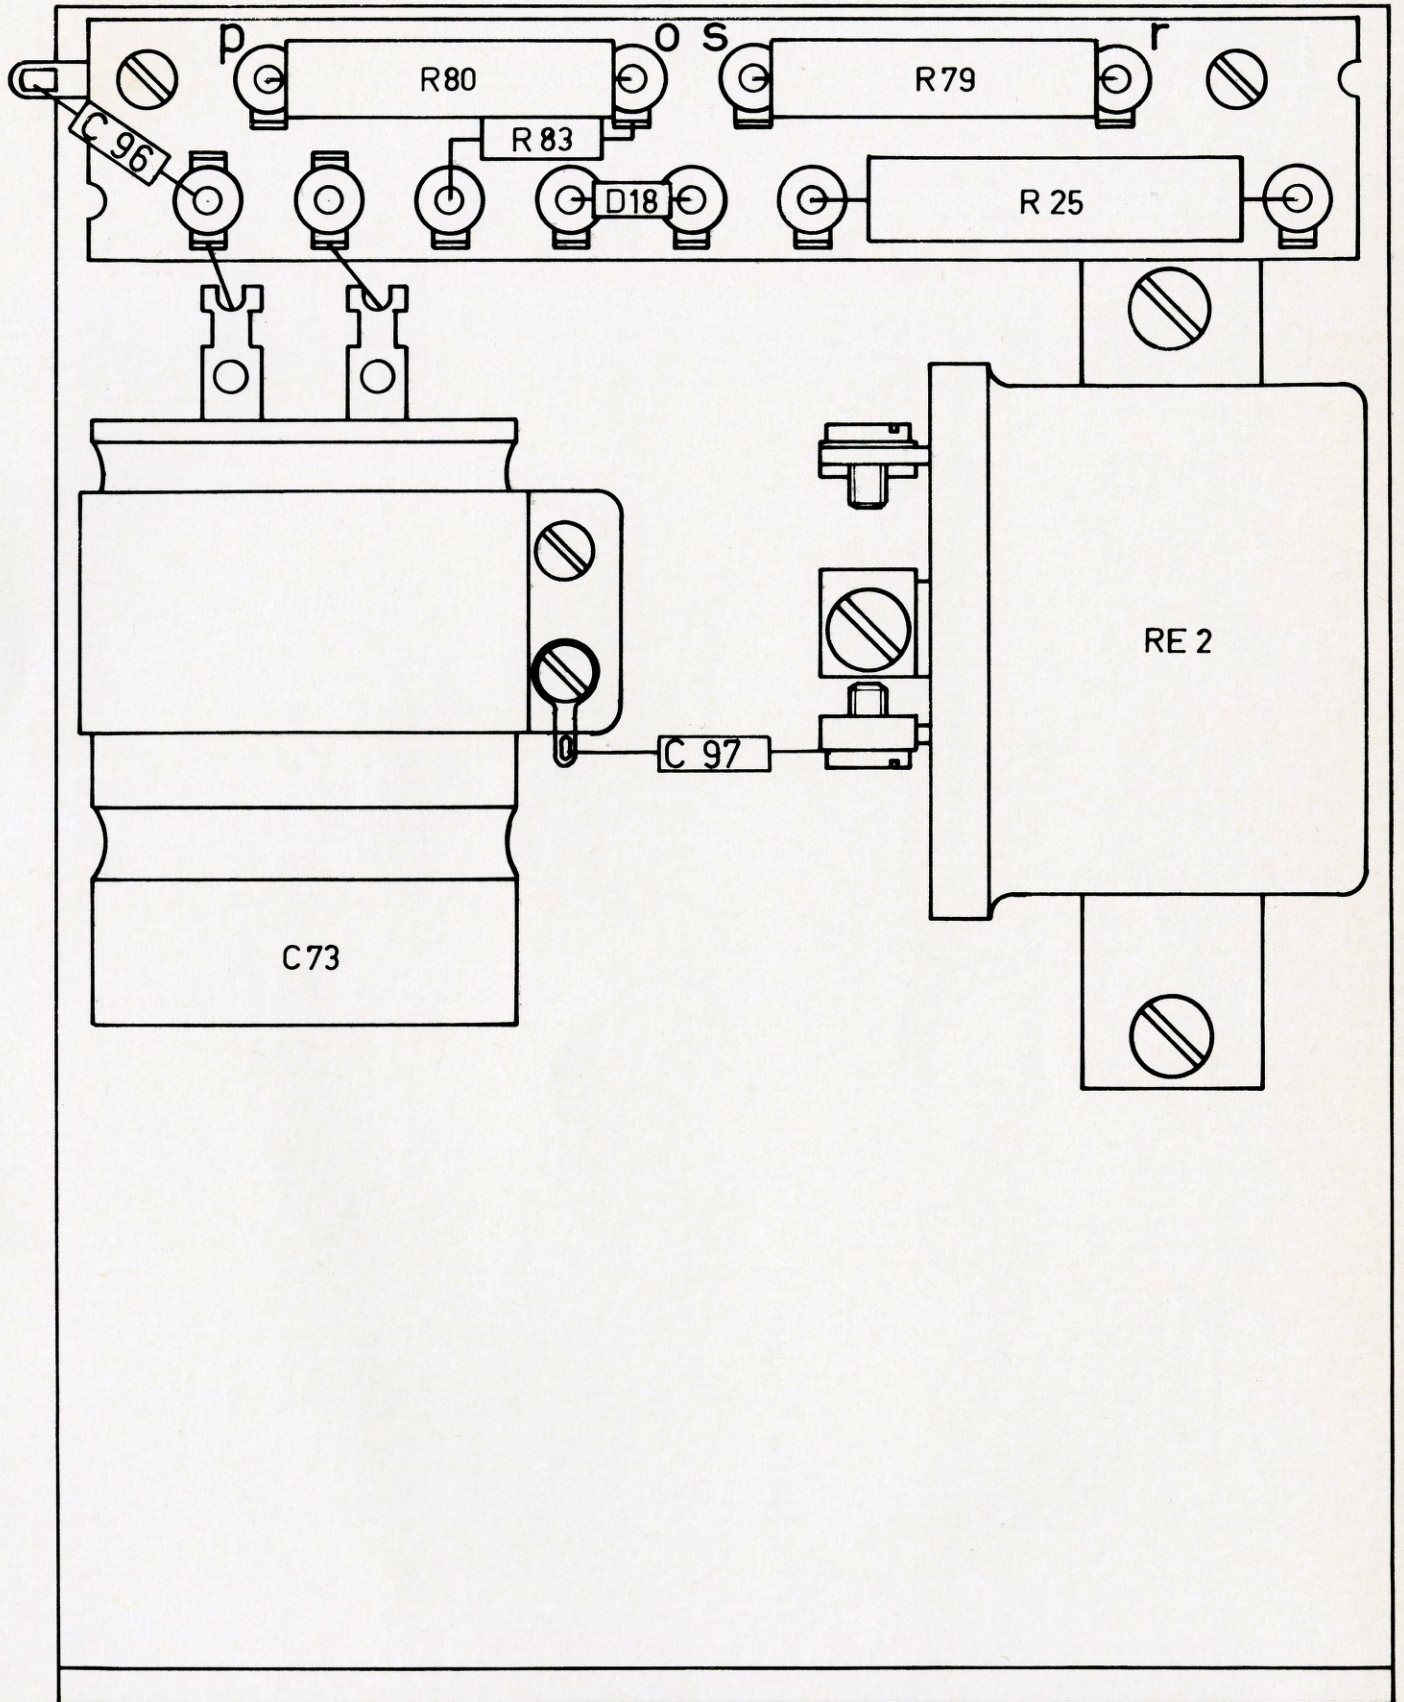
Der er i enkelte tilfælde konstateret ustabilitet i sender "SAILOR 76 D", som skyldes HF der kan komme ind i senderen via batteriledningerne under meget specielle installationsforhold. Dette forhold kan afhjælpes ved at der i batteriledningerne ved henholdsvis relæet RE 2 fra + ledningen og ved elektrolytkondensatoren C 73 fra ÷ ledningen og til stel påsættes en kondensator på 0,1 uF 250 Volt. Placeringen er vist som C97 og C96 på medfølgende skitse.
