特斯拉（上海）有限公司 服务公告		<h2>后悬架避震塔喷涂空腔蜡</h2>	
SB-21-31-001 2022年3月15日			
分类 活动公告		部分/分组 31 - 悬架	移动服务 不可执行
生产年份 2019 - 2020	车型 Model 3	国家/区域 中国	版本 所有
<small>列出的车型和年份是受影响 VIN 列表的一般近似值。请参阅 VIN/公告跟踪器或客户/车辆配置文件，以确定本公告对特定车辆的适用性</small>

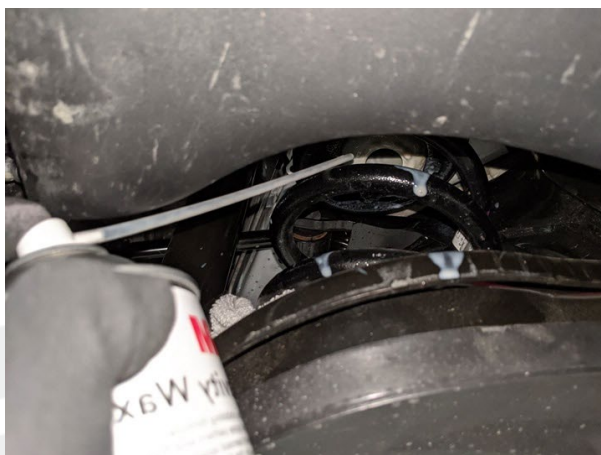
图 6

上海工厂生产的某些 Model 3，由于电泳层未正确涂覆，在某些车辆使用工况下，后轮可能扬起泥水，进入避震塔空腔内导致腐蚀。

6. 将空腔蜡涂抹在左侧避震塔内（图 6），3 分钟干燥后，再次涂抹空腔蜡。
