PHILIPS *Service*

ABC RADIO B0X19U

SERVICE INFORMATION										
---------------------	--	--	--	--	--	--	--	--	--	--

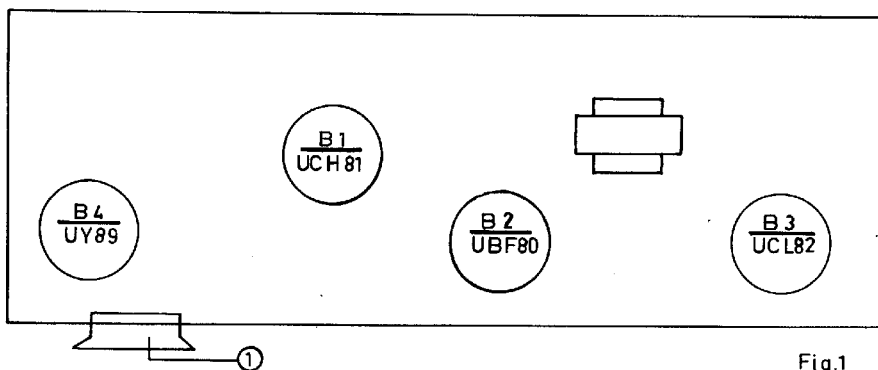
Fig.1

BUIZENOPSTELLING

- a. Ga na of de spanningsomschakelaar goed is ingesteld (zie post 1 van fig. 1).
- b. Ga na of de buizen goed zijn aangedrukt en of ze op de juiste plaats staan (zie fig. 1).
- c. Vervang achtereenvolgens B4, B3, B2, B1.
