Plaza West (Gebouw 3) te Haarlem

Milieuhygiënisch vooronderzoek
Verkennd milieukundig bodemonderzoek
Verkennd asbestonderzoek

Kenmerk : A4456/JHA/rap1
Datum : 22 augustus 2023

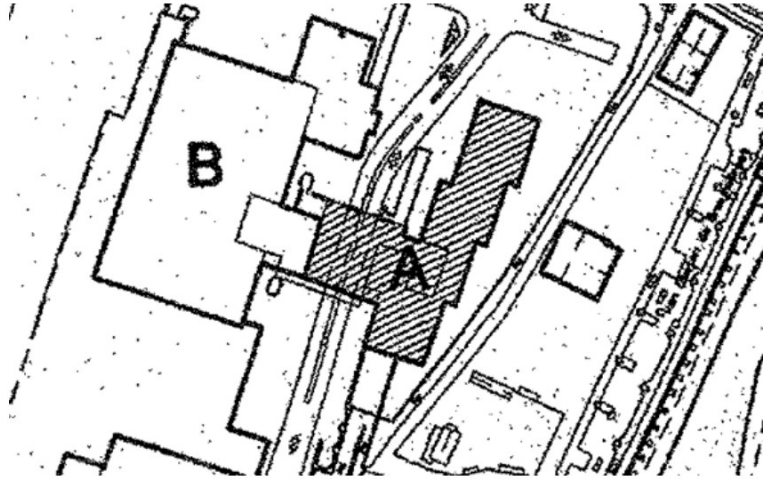
Bodemvreemde lagen	<p>Onder de asfaltverharding is funderingsmateriaal en/of een betonverharding aanwezig. Op basis van de verstrekte informatie van de opdrachtgever is bij de aankoop van het terrein door de verkoper vermeld dat niet de gehele kelder en fundering van de voormalige bebouwing zijn gesloopt. Ter plaatse van de voormalige locatie van 'gebouw A' (zie afbeelding 3) is derhalve mogelijk nog een betonverharding in de bodem aanwezig.</p>

<p>Afbeelding 3: Onderzoekslocatie en belendingen (bron: informatie opdrachtgever)</p>	
Conclusie		
Ter plaatse van de onderzoekslocatie is plaatselijk sprake van bodemvreemde lagen ten gevolge van de aanwezigheid van funderingsmateriaal en een voormalige kelder (betonverharding). Verder worden geen bijzonderheden verwacht met betrekking tot de bodemopbouw en geohydrologie.

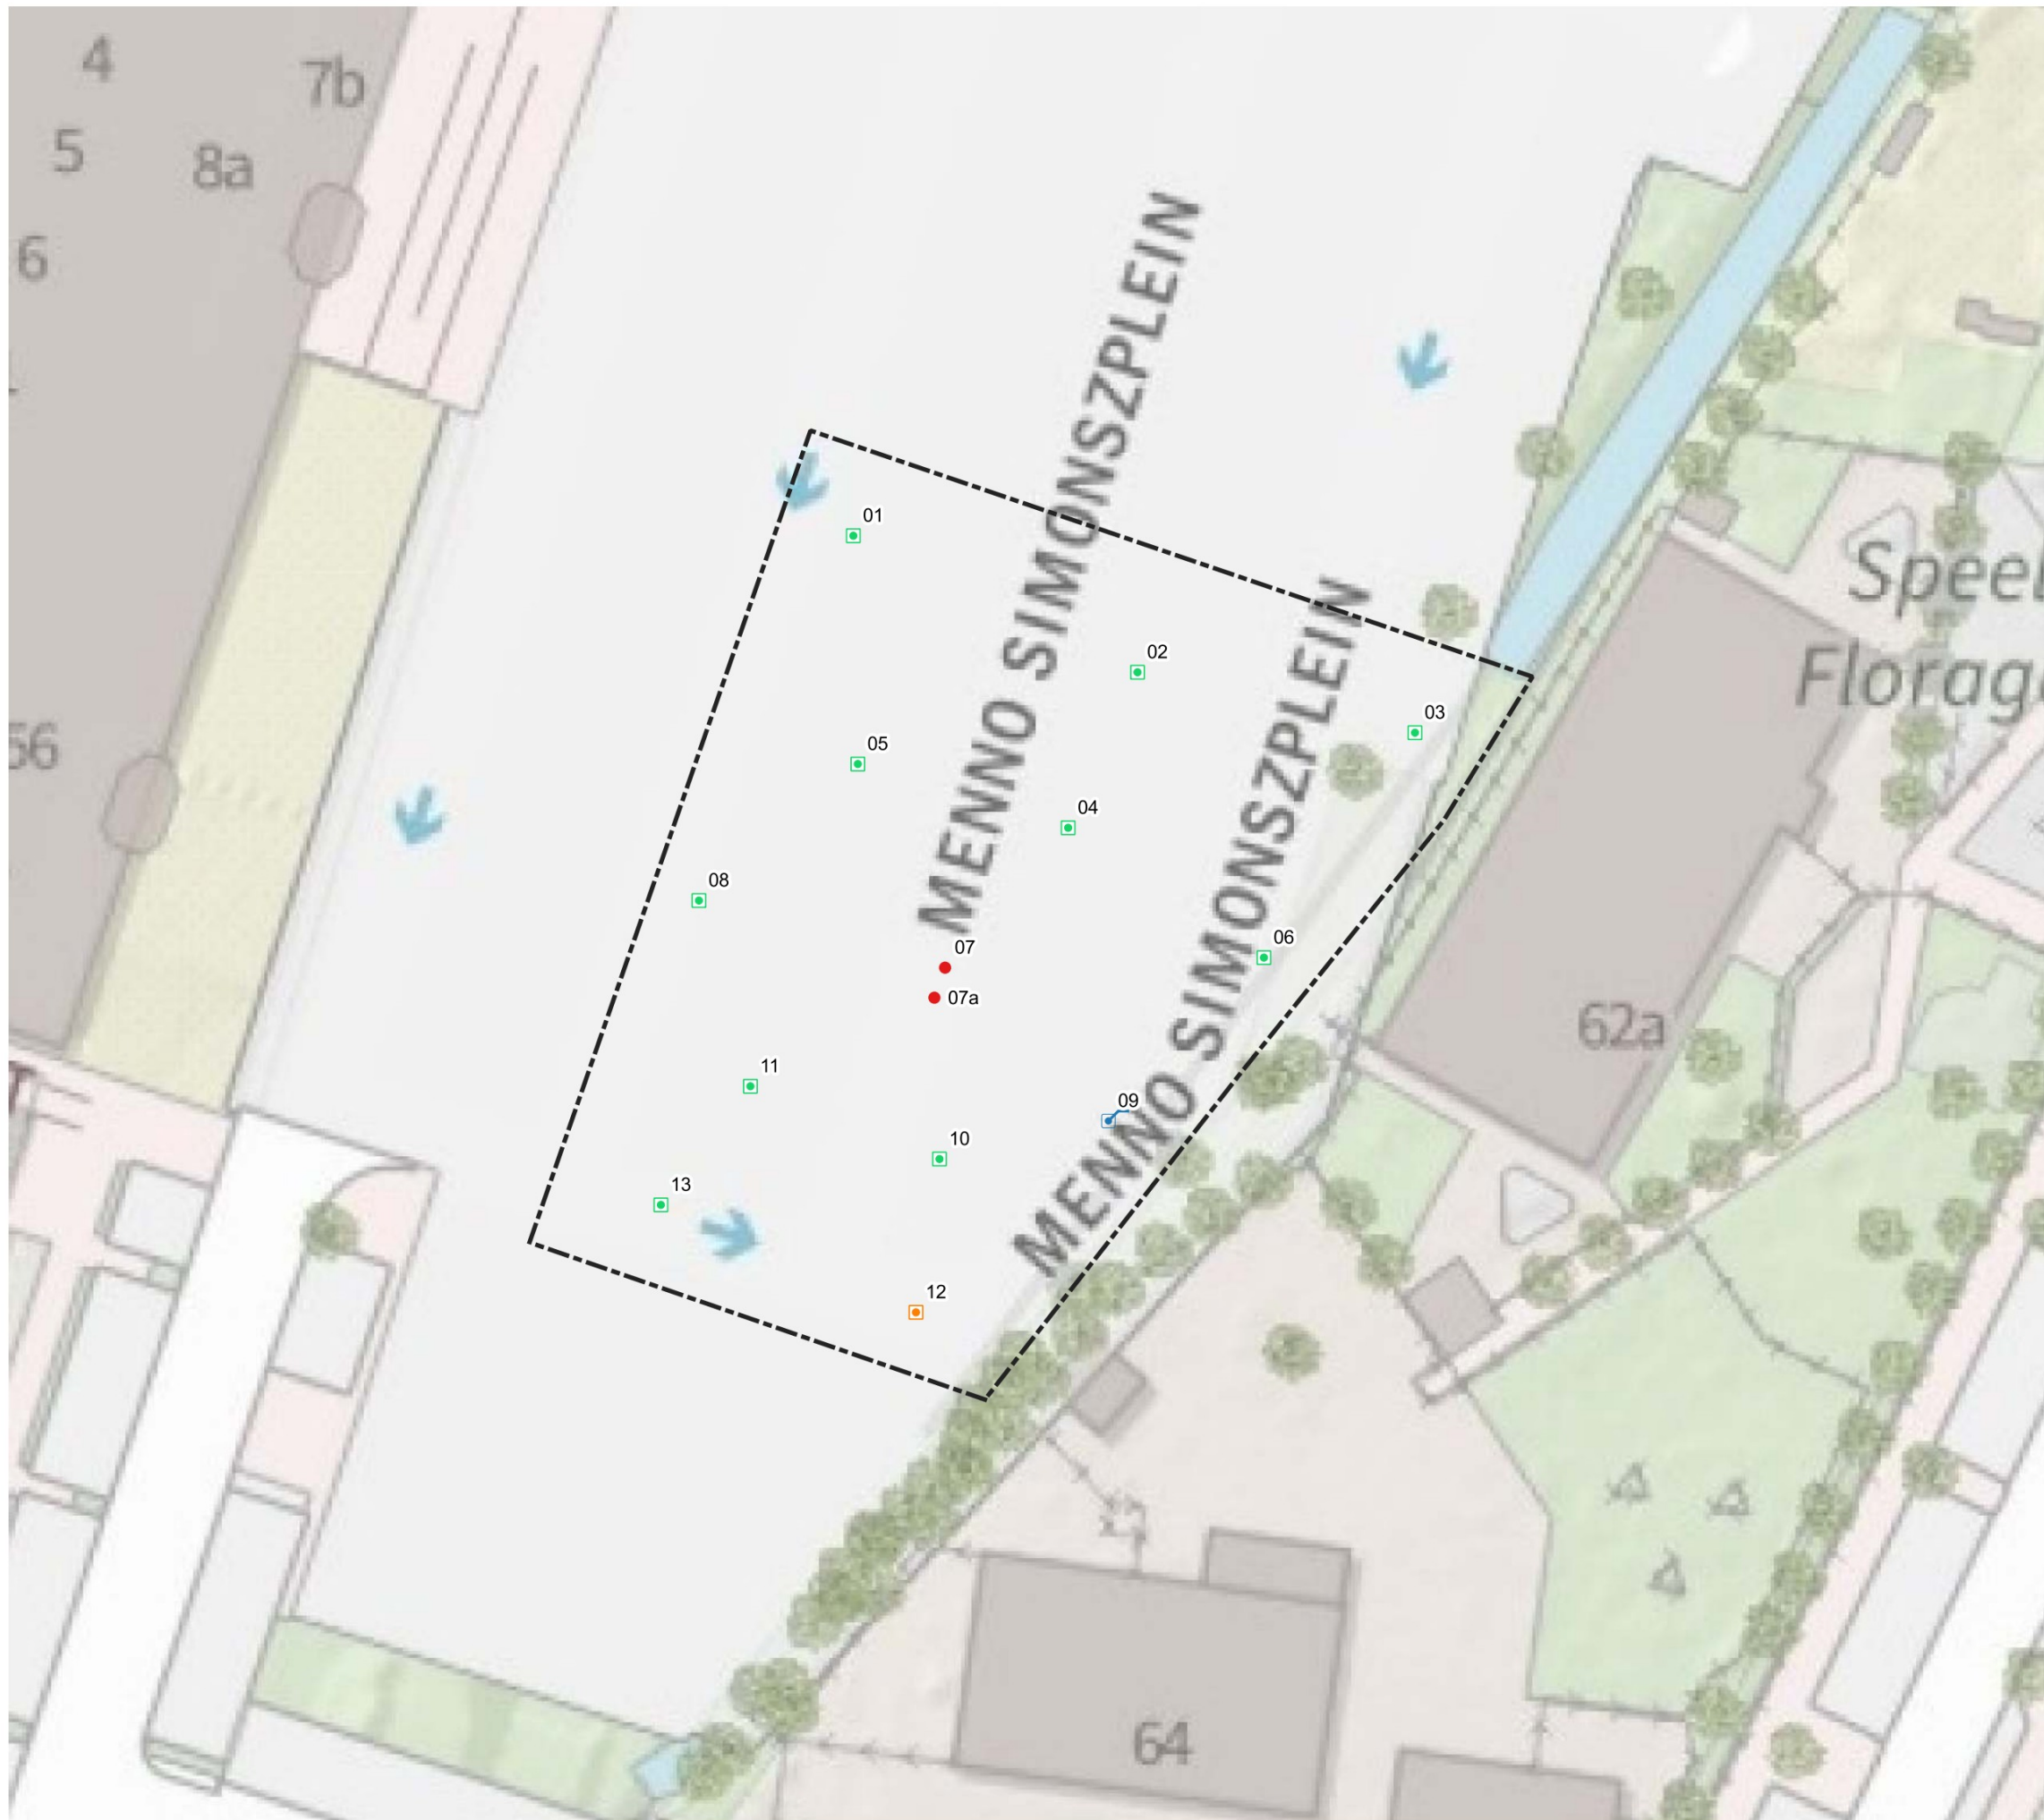
[Bijlage 1.2](#)
Situatietekening

Inspectiegat asbest met boring tot 4,0 m-mv met peilbuis
