Lutherlaan 15 te Haarlem

Milieuhygiënisch vooronderzoek
Verkennend milieukundig bodemonderzoek
Verkennend asbestonderzoek
Verhardingsonderzoek

Kenmerk : A3557/JHA/rap1
Datum : 31 januari 2023

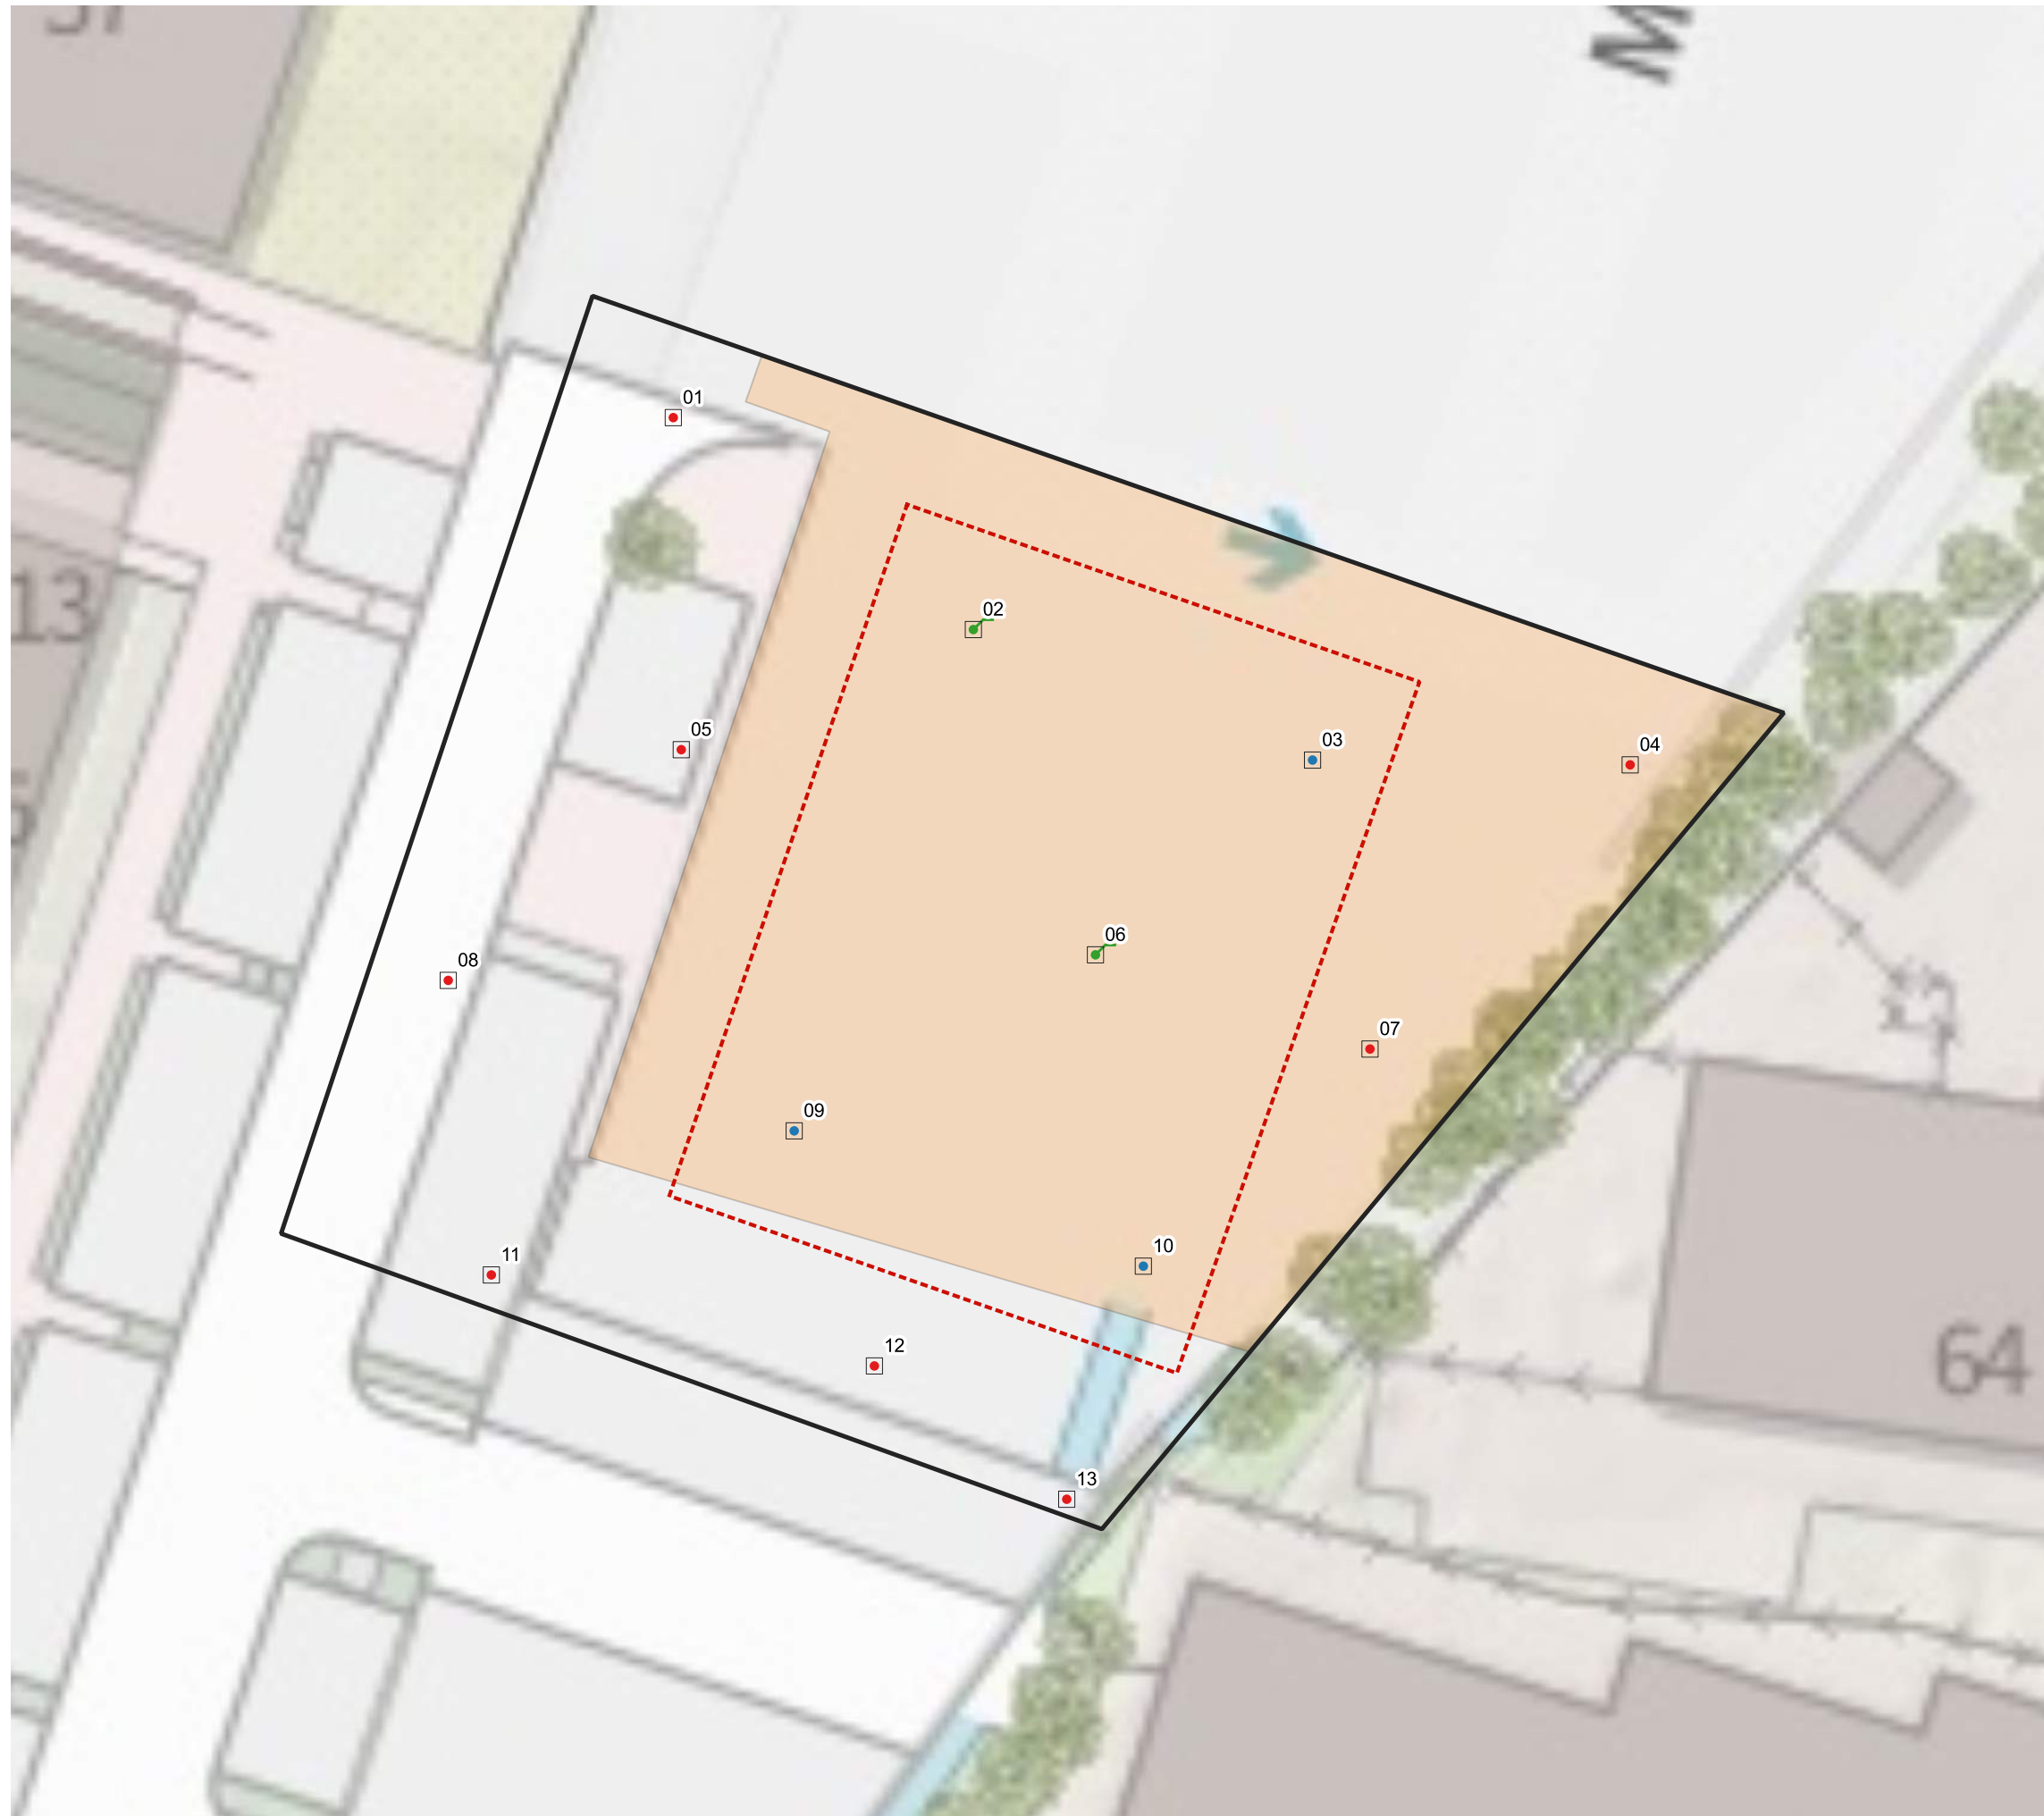
[Bijlage 1.2](#)
Situatietekening

- onderzoekslocatie
 - Toekomstige bebouwing en kelder
 - Asfaltverharding
- Boorpunten**
- Inspectiegat asbest met boring tot 1,0 m-mv
 - Inspectiegat asbest met boring tot 4,0 m-mv
 - Inspectiegat asbest met boring met peilbuis
