ROUWMAAT
groep

Verkennd bodemonderzoek Westergracht nabij nr. 70 te Haarlem

Rapportnummer : **MT.15064**

Groenlo, 16 april 2015

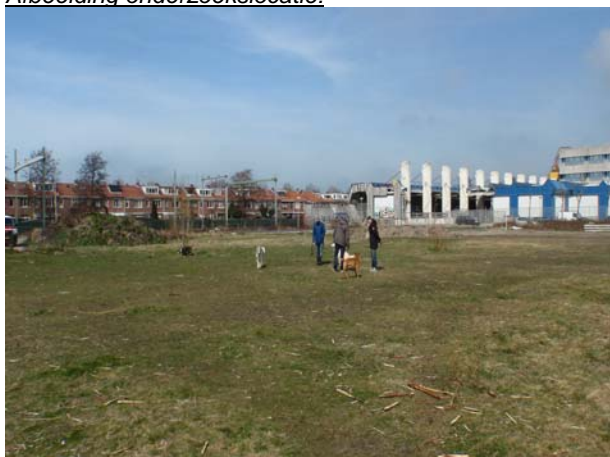
Afbeelding onderzoekslocatie:

De locatie is gelegen in de Leidsebuurt van Haarlem. Ten westen is het NS terrein gelegen. De overige omgeving wordt gebruikt door bedrijven en kantoren. De onderzoekslocatie was ten tijde het onderzoek braakliggend.

Het terrein is grotendeels niet verhard een klein stuk is verhard met asfalt. Het terrein is niet opgehoogd. Op de locatie hebben zich in het verleden, voor zover bekend, geen calamiteiten voorgedaan.
