Voorwoord

Om mij studie Industrieel Ingenieur Elektromechanica optie Elektromechanica aan de Hogeschool West-Vlaanderen departement PIH te Kortrijk, te vervolledigen heb ik gekozen om mijn thesis te maken bij de firma CET-Motoren te Gullegem.

Als er een defect optreedt aan een lager kunnen we dit merken binnen het frequentiespectrum. Wanneer deze fout toeneemt, zal de amplitude van het trilsignaal ook toenemen. De doelstelling van deze thesis is het terugvinden van deze fouten binnen het frequentiespectrum en in een verdere fase verder onderzoek te verrichten naar de invloed van smering en belasting op deze amplitude

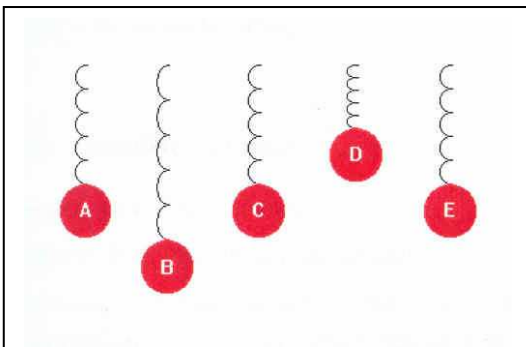
fig. 3.1: Eenvoudig massa-veer systeem in beweging

We beschouwen een massa-veer systeem in rust. Geven we de massa een uitwijking dan zal het systeem op en neer bewegen. Voor de eenvoud laten we de dempende wrijving buiten beschouwing.

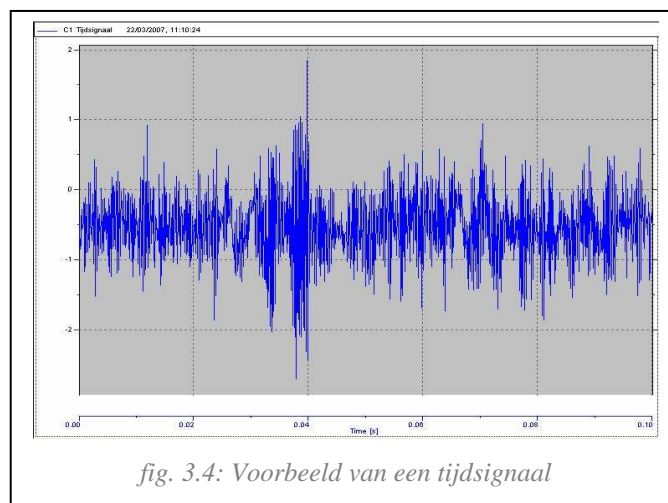
Als we de trillingen van een machine opmeten, dan is het verkregen tijdssignaal heel wat complexer dan voorgesteld in figuur 3.3. In figuur 3.4 geven we een voorbeeld opgemeten op de testbank in het PIH.

We zien een heel druk beeld dat moeilijk te interpreteren is.

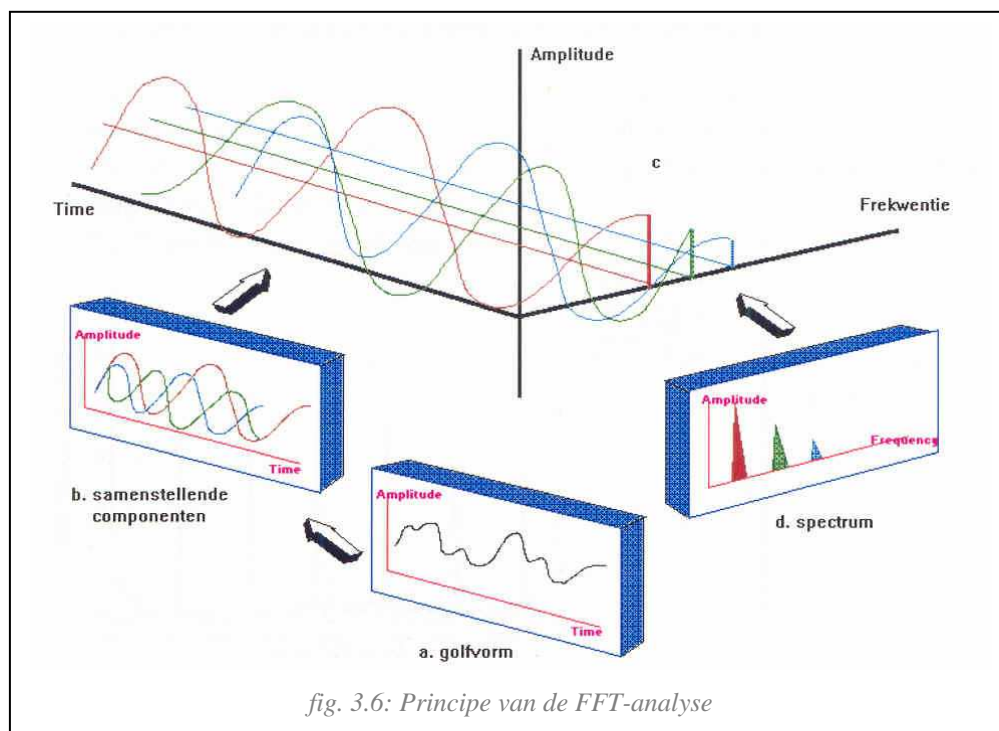
In figuur 3.6 wordt dit duidelijk gemaakt. Een complexe golfvorm (a) wordt opgesplitst in zijn samenstellende harmonische componenten (b). Elk van deze componenten kan nu voorgesteld worden als een frequentiepiek. Dit gebeurt door de harmonische golfvorm zijdelings te projecteren op de frequentie-as (c). Passen we deze projectie toe voor elke harmonische golfvorm dan krijgen we het trillingspectrum (d).^[2, 3]

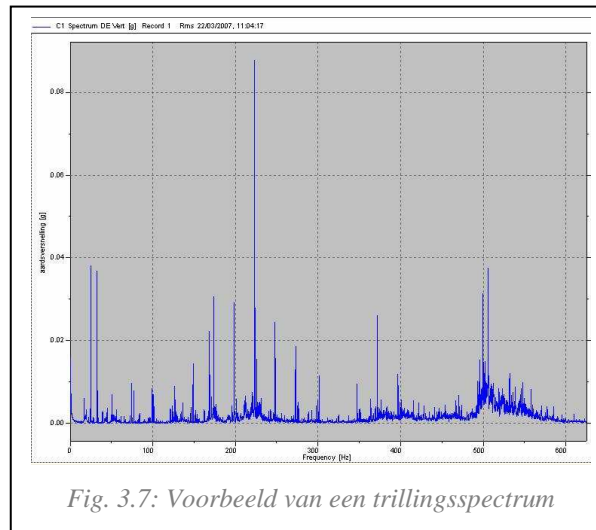
Het berekende spectrum in overeenstemming met het tijdsignaal uit figuur 3.4 ziet er dan als volgt uit:

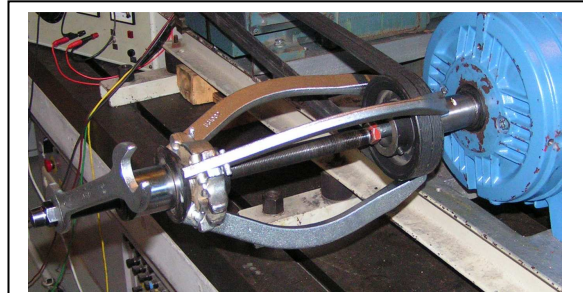
fig. 9.2: Demontage V-riemschijf met poelietrekker

De lagers bevinden zich aan beide zijden achter de flens van de motor. Om deze te verwijderen aan drive end zijde dienen we vooreerst de V-riemschijf te verwijderen doormiddel van een poelietrekker, zie figuur 9.2. Eens deze is afgenomen kunnen we probleemloos de flens losschroeven. Vervolgens kunnen we de lager zelf demonteren met behulp van dezelfde poelietrekker.

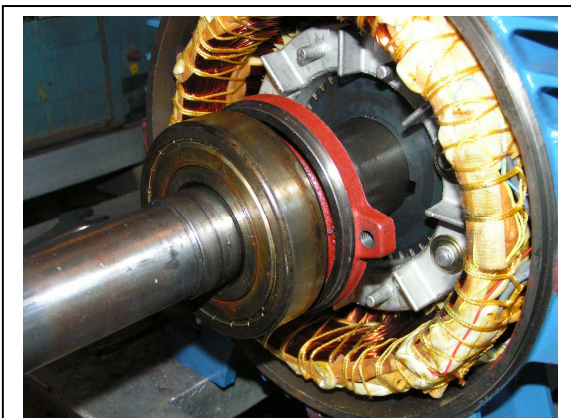
fig. 9.3: Lager 6309

Vanuit het bedrijf CET-Motoren hebben we een aantal geschikte lagers voor de motor beschikbaar. Deze lagers worden één voor één gemonteerd en gedemonteerd.

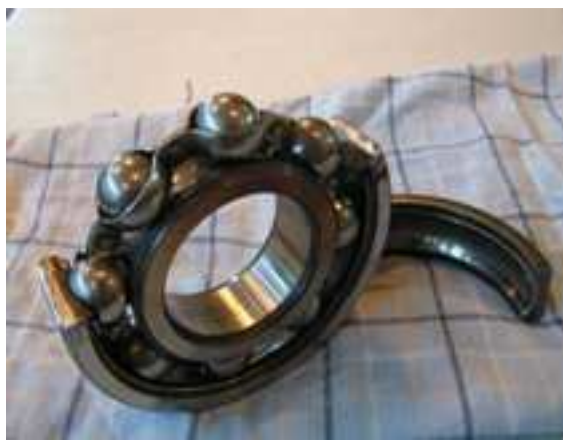
fig. 9.9: Beschadigde lager Case 1

Echter, bij demontage en na kijken naar de lager zien we dat er een speling waar te nemen is tussen binnen en buitenring. Deze speling kan ook een oorzaak zijn van de verhoogde pieken veroorzaken op de binnen- en buitenringfoutfrequentie.

Na het openschijven van de lager merken we geen enkele beschadiging aan de binnen of buitenring. De verhoogde pieken en het geproduceerde lawaai zijn dus enkel en alleen te wijten aan de speling die aanwezig was in de lager.

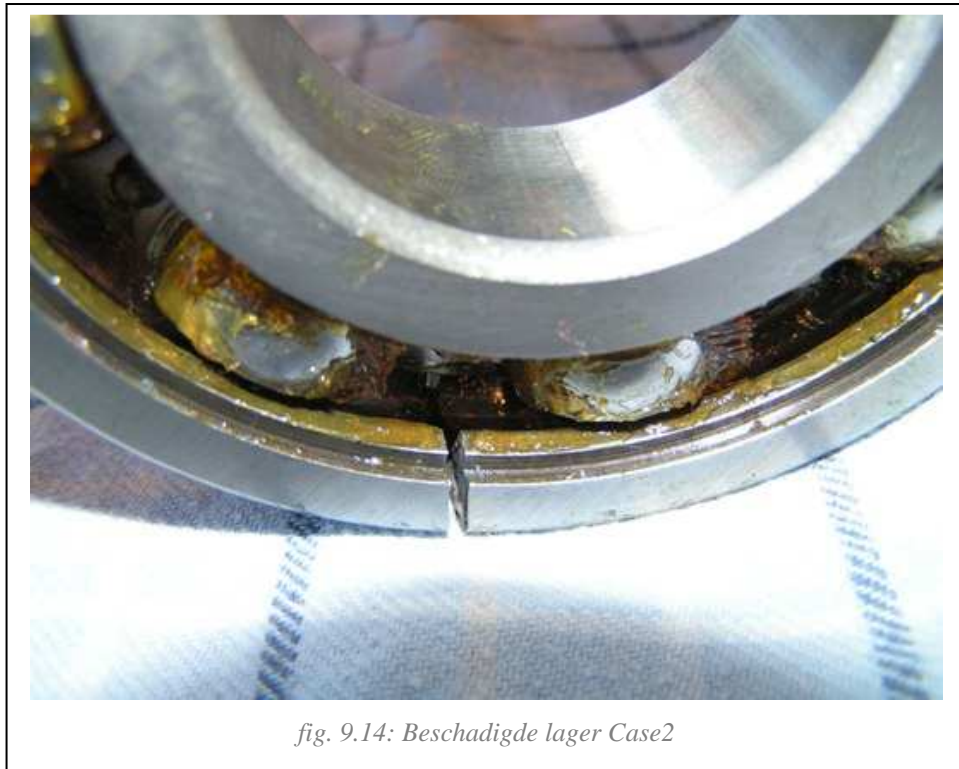
Case2: Lager aan Drive End zijde met gebroken buitenring.

Bij demontage blijkt inderdaad dat er iets defect is aan de lager. Tijdens het aftrekken van de lager van de as wordt zichtbaar dat de buitenring gebroken is. Tijdens de periodieke metingen in de praktijk zouden de amplitudes al snel toenemen ten gevolge van deze breuk.

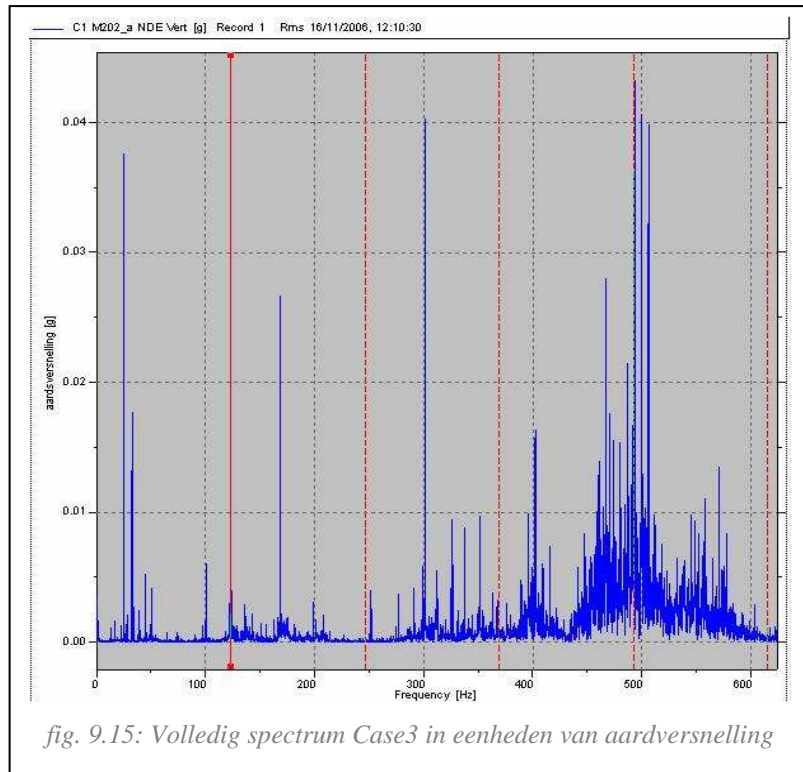
In het spectrum opgenomen door een meting op meetpunt 4 en 5, zien we een verhoogde vierde harmonische van de BSF (122 Hz). Hieruit kunnen we vermoeden dat we temaken hebben met lichte kogelschade.
