### BEDIENINGSORGANEN

## SERVICEWENKEN

## BLOKSCHEMA

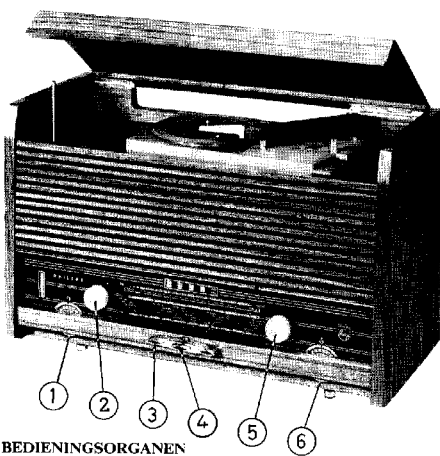
- 1 = Lagetonenregelaar
- 2 = Volumeregelaar
- 3 = Golfgebiedschakelaar
- 4 = Nttschakelaar
- 5 = Afstemming
- 6 = Hogetonenregelaar

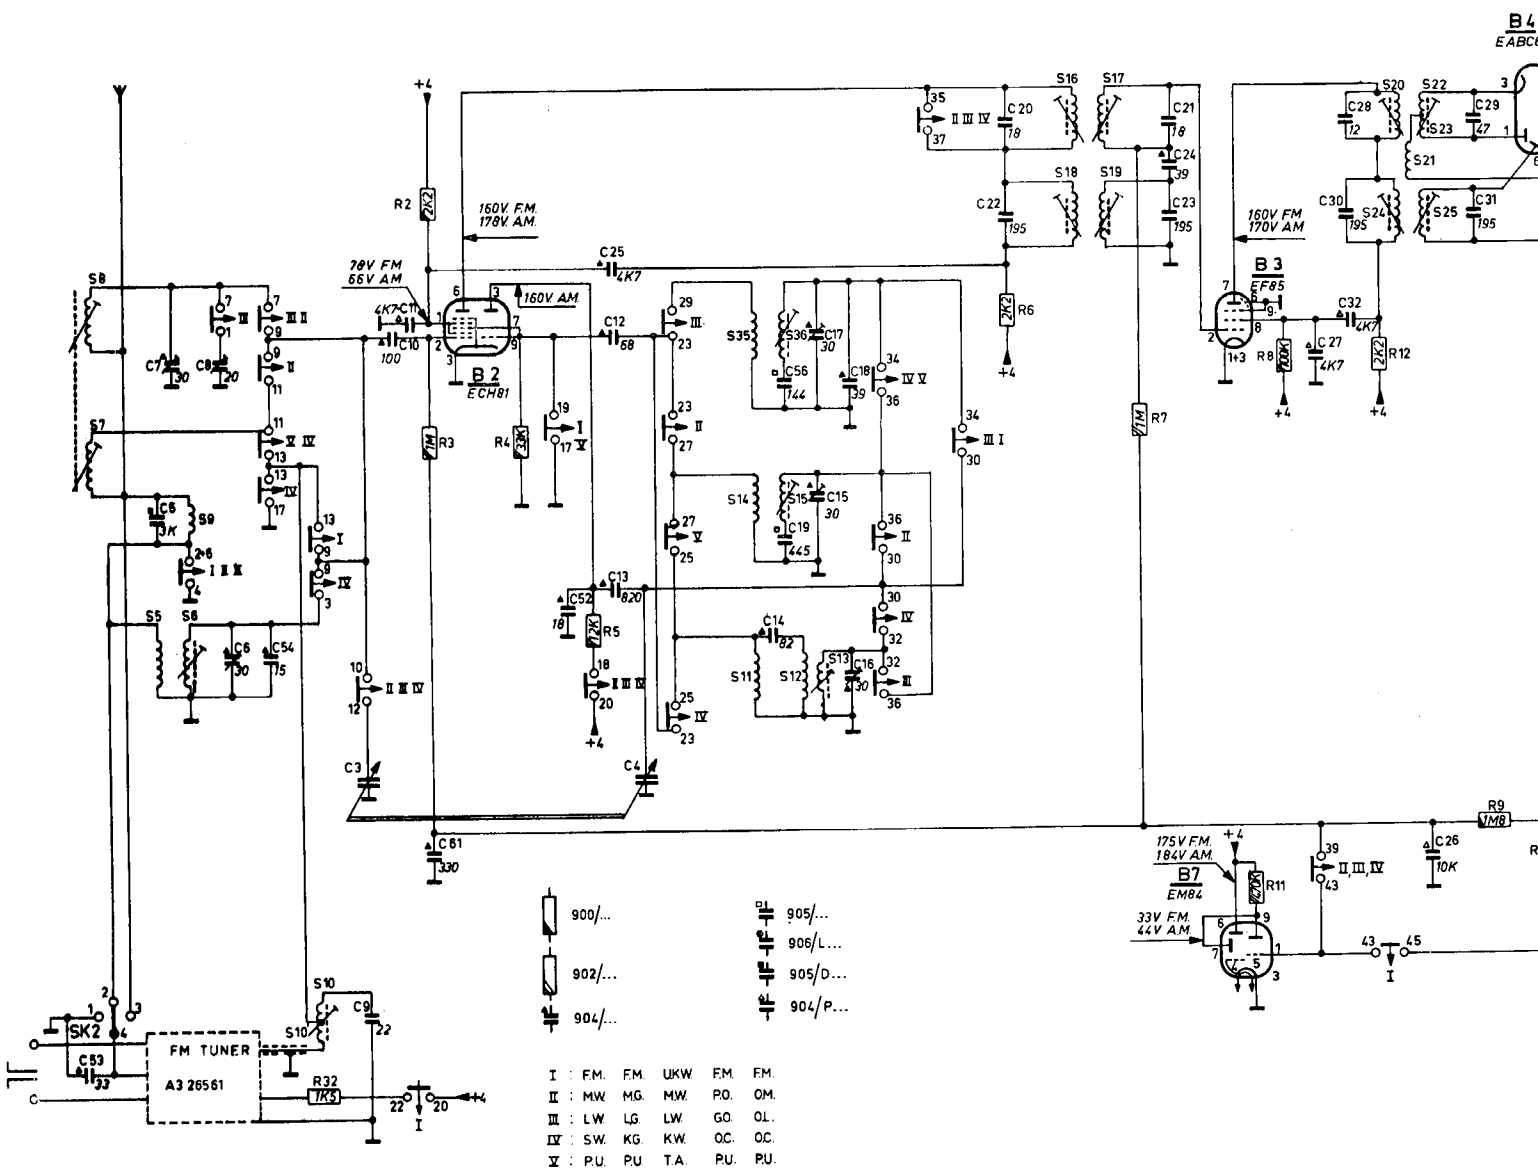
S	8.2	5.	6.	9.	10.	10.	11. 14. 35.					36. 15. 12. 13.					16. 18. 17. 19.					24. 20. 21. 22. 25.																																						
C	53.	7.5.	8.	6.	54.	3.9.	11.10.	61.	52. 25. 12. 13. 4.					14. 56. 19. 17. 15. 18. 16.					22. 20.					21. 24. 23.					27. 30. 32. 28.					26.					29. 31.																					
R	32.										2.					3.					4.					5.					6.					7.					11. 8.					12.					9.					10.
