Ein weiterer Fall von tödlicher Starkstromverletzung des Schädels¹⁾.

Prof. Dr. Fr. Reuter.

Mit 3 Textabbildungen.

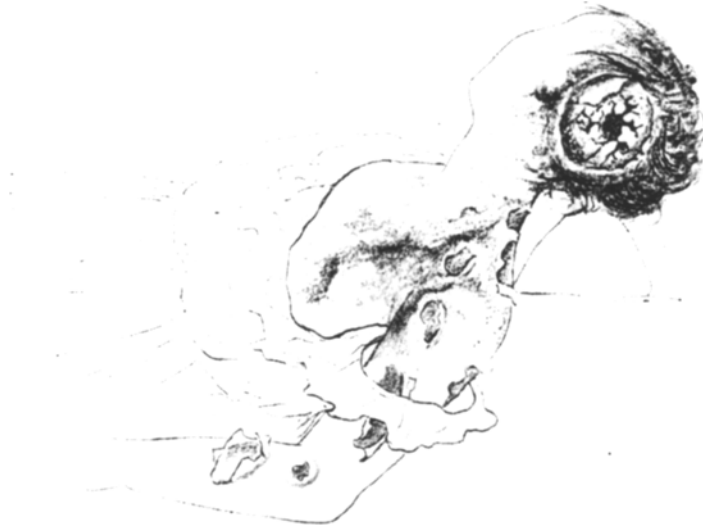
Abb. 2.

Zunächst zeigten die Kleider entsprechend der rechten Schulter und der Außenseite des rechten Oberarmes, weiter an der linken Brustseite, an der linken Schulter und Außenseite des linken Oberarmes Verbrennungen, die Sie auf Skizze 2 (Demonstration) deutlich erkennen können. Während die rechte Gesichtshälfte infolge Hypostase livid verfärbt war, fanden sich an analoger Stelle linkerseits postmortale Verbrennungen, die sich über die linke Schulter, den linken Oberarm

und Ellenbogen bis zur Streckfläche des linken Vorderarmes verfolgen ließen. Ähnliche Verbrennungen waren an der rechten Schulter vorhanden und reichten herab bis zur Mitte des rechten Oberarmes. An der rechten Schläfe fand sich eine senkrecht herabziehende 8 cm lange, bis auf 3 cm klaffende schlitzförmige Wunde mit geschwärzten, verkohlten, dabei aber ziemlich scharfen Rändern vor. Der auffallendste Befund, über den ich nun etwas ausführlicher berichten will, war in der linken Schläfenscheitelgegend zu sehen. Die Skizze 3 (Demonstration) soll Ihnen die vorgefundenen Veränderungen veranschaulichen. Sie sehen zunächst in der linken Schläfe-Scheitelgegend einen annähernd quadratischen Substanzverlust, dessen Seitenlänge 9 cm beträgt und im Bereiche dessen die Haut vollständig fehlt. In der Umgebung dieses Defektes, teilweise auch entfernt von diesem, waren die braunen Kopfhaare deutlich versengt. Die Ränder des Defektes waren zackig, gewulstet und deutlich
