(Aus der Universitätsanstalt für Gerichtliche Medizin und Naturwissenschaftliche Kriminalistik Jena. — Direktor: Prof. Dr. *G. Buhtz*.)

Psychologische Beiträge zur Aufklärung von Doppelbränden¹.

Dr. habil. **Walter Specht**, Jena,
Chemiker der Anstalt.

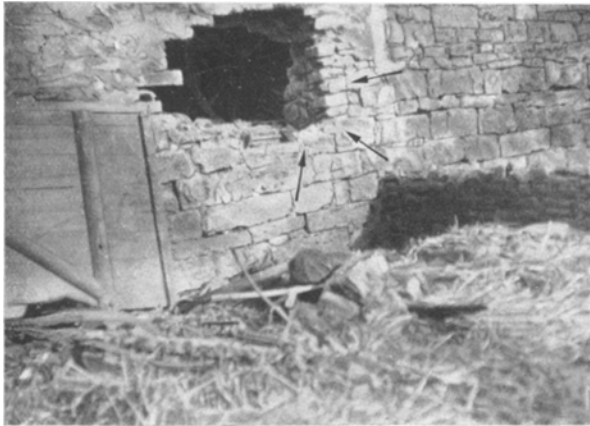
Abb. 1.

Am Tatort wurde nach eingehender Überprüfung beider Brandstellen festgestellt, daß die Feuerausgangsstelle in der Scheune des Landwirts K., und zwar unmittelbar in Reichweite des Deichselloches lag (vgl. Abb. 1).

Nach Beseitigung des obersten Brandschuttes daselbst rochen die Stroh- und Heureste unterhalb des Loches in der Tenne und seitlich des Loches im Bansen nach Benzin. Der Bansen war schmal (2,5 m) und grenzte an die defekte Zwischenwand zur Scheune des Landwirts R.

Nach diesen Untersuchungsergebnissen konnte es nunmehr kaum zweifelhaft sein, daß der Täter die Brandlegung von außen her durch das Deichselloch mittels Benzin vorgenommen hatte. Die benzinartige Flüssigkeit mußte durch das Deichselloch in das Scheuneninnere eingegossen worden sein.
