Aus dem Institut für gerichtliche Medizin der Universität Innsbruck
(Vorstand: Prof. Dr. FRANZ JOSEF HOLZER)

Über Anprallverletzungen der unteren Gliedmaßen bei Straßenverkehrsunfällen*

H. PATSCHEIDER

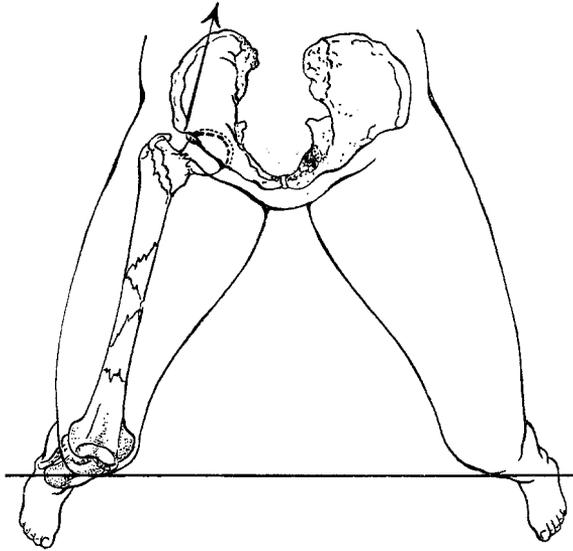
Abb. 1. Aus KULOWSKI: Crash injuries

Die Anprallverletzungen von Fahrzeuginsassen sollen nur kurz geschildert werden, da wir das Hauptinteresse den Verletzungen der Fußgänger zuwenden. Neben den Verletzungen des Schädels durch Anprall an der Windschutzscheibe oder an den vorderen und seitlichen Dachstreben gilt als charakteristische Anprallverletzung beim Autolenker die Thoraxkontusion, häufig verbunden mit Aorten- oder Herzrupturen, die durch Anprall des Oberkörpers am Lenkrad entstehen. An den unteren Gliedmaßen treten mehrere charakteristische Anprallverletzungen auf, unter denen die durch Abbremsung des Kniegelenkes am Armaturenbrett entstandenen die häufigsten Verletzungen der Autoinsassen überhaupt darstellen (BÜTTNER und FRIEDHOFF). Kommt es zur Fernwirkung des Kraftstoßes im Bereich des Oberschenkels und Beckens, können Knochenbrüche auftreten, die in besonderen Fällen Schlüsse auf die Sitzordnung im Fahrzeug zulassen. VOLLMAR und BENZ haben keilförmige Brüche des Femur beobachtet, die sie als Biegungsfraktur auffassen. Nach unserer Meinung kann hingegen allein eine Längsstauung des Oberschenkelknochens zu demselben Ergebnis führen. Erfolgt der Anprall am Armaturenbrett mit übergeschlagenen Beinen, so ist an der adduzierten Extremität eine Schenkelhalsfraktur oder Hüftgelenksluxation möglich (KULOWSKI). Bei besonders hohen Anprallgeschwindigkeiten wurden auch Zerreißen des Oberschenkelkopfes beobachtet (SEIFERT, PIPKIN). Auch sogenannte „Mehrfachbrüche“ des Unter- und Oberschenkels können durch den gleichen Mechanismus auftreten (KOSLOWSKI und RAUCH). Die Möglichkeiten der genannten Knochenverletzungen zeigt die Abb. 1.

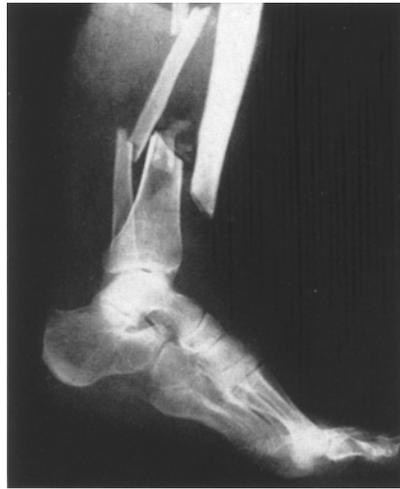
Abb. 2. Dislokation bei Stoßstangenfraktur

In vereinzelt Fällen kann bei Stoßstangenfrakturen des Unterschenkels das untere Fragment gegen das Fahrzeug zu verschoben sein (DETLING), wie das folgende Röntgenbild (Abb. 2) zeigt. Das Erhaltenbleiben einer ursprünglichen *Dislokation* ist nur dann zu erwarten, wenn der Verletzte nicht weggeschleudert oder überfahren wird. Meist muß jedoch damit gerechnet werden. Es kann dabei zu einer weiteren, sekundären Verschiebung der Bruchstücke gegeneinander kommen. Erst recht ist dies bei Leichen zu erwarten, weil hier der Tonus der Muskulatur, der am Lebenden noch eine gewisse Erhaltung der Dislokation bewirkt, wegfällt. Hinzu kommt in diesem letzteren Fall noch, daß beim Transport erfahrungsgemäß unsanft umgegangen wird. Aus diesen Gründen sind wir daher der Auffassung, daß die Dislokation der Fragmente keine sicheren Schlüsse auf die Anstoßrichtung zuläßt.

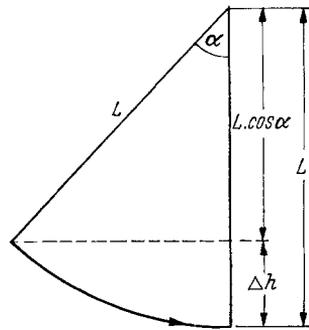
An einer horizontalen Achse wurde ein 2 cm dickes und 12 cm breites Brett leicht drehbar befestigt und an seinem unteren Ende ein Behälter zur Aufnahme verschiedener Gewichte angebracht. Wenn nun dieser Hebel angehoben und dann fallen gelassen wird, trifft er mit einer genau bestimmbar Geschwindigkeit auf den zu brechenden Knochen. Dieser wurde unter dem Drehpunkt des Hebels in der Senkrechten aufgestellt und durch eine Vorrichtung, die ein Umfallen oder Abweichen in der Schlagrichtung verhinderte, lose eingespannt. Eine Schrägstellung der bei den Versuchen verwendeten Knochen hielten wir nicht für erforderlich, da KÜNTSCHER bewies, daß der Verlauf der Spannungslinien unabhängig vom Neigungswinkel des Knochens zur einwirkenden Gewalt bleibt. Durch die gewählte Befestigungsart konnte eine eventuell auftretende Drehung des Knochens während des Schlages nicht verhindert werden. Da aber auch beim Verkehrsunfall eine Bewegungskombination aus horizontal gerichteten und Drehkräften auftritt, ist dies kein Hindernis. An der dem Knochen zugekehrten Seite des Gewichtskastens, an dessen „frontaler“, senkrecht stehender Fläche, wurde nun ein Stück einer Stoßstange befestigt. Da alle gängigen Ausführungen nach vorne konvex gewölbte Profile zeigen, genügt die Verwendung eines einzigen Stoßstangentheiles. Beim Versuch traf sein vorderster Punkt genau lotrecht unter dem Drehpunkt des Hebels auf den Knochen.

Durch diese Anordnung kann, bei bekanntem Ausschlagwinkel des Hebels und seiner Länge, die Auftreffgeschwindigkeit und daraus unter Einbeziehung des gewählten Gewichtes, der dem Knochen erteilte Impuls und die Wucht (kinetische Energie) einfach bestimmt werden.

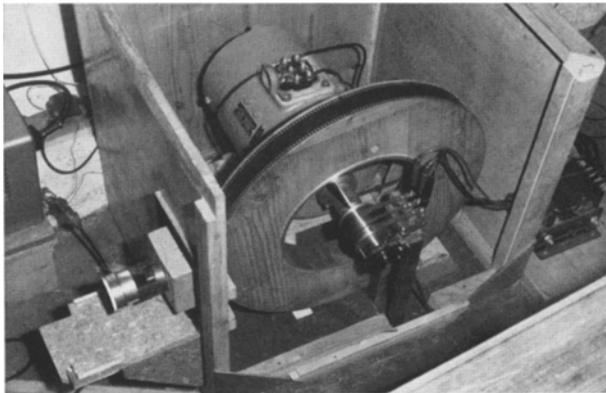
In einem lichtdichten Gehäuse rotiert, angetrieben durch einen Gleichstrommotor, eine Scheibe, auf deren äußeren Umfang ein Kleinbildfilm aufgezogen wird. Dieser zieht nun kontinuierlich hinter einem Bildfenster, dem ein Projektionsobjektiv Leitz Hector 1:2,5/100 mm vorgesetzt ist, vorbei. Da ein mechanischer Verschuß für die erforderlichen außerordentlich kurzen Belichtungszeiten und die zeitlich sehr dichte Bildfolge viel zu träge wäre, wird die Unterbrechung zwischen

Abb. 3. Kamera geöffnet. Scheibe mit aufgezogenem Film. Links das Objektiv

Der Umfang der rotierenden Scheibe entspricht mit 160 cm der Länge eines Kleinbildfilmes für 36 Aufnahmen. Wenn nun diese voll genutzt werden soll, müssen während einer Umdrehung der Scheibe 36 Blitze erfolgen. Daraus ergibt sich ein konstantes Verhältnis zwischen der Drehzahl und der Blitzfrequenz. Da der Zeitraum, in dem die Bruchvorgänge ablaufen, nicht bekannt war, mußte die Drehzahl und die Blitzfrequenz variabel gehalten werden. Dies wird erreicht durch einen dem Motor vorgeschalteten Regeltransformator. Mit der Motorwelle gekop-

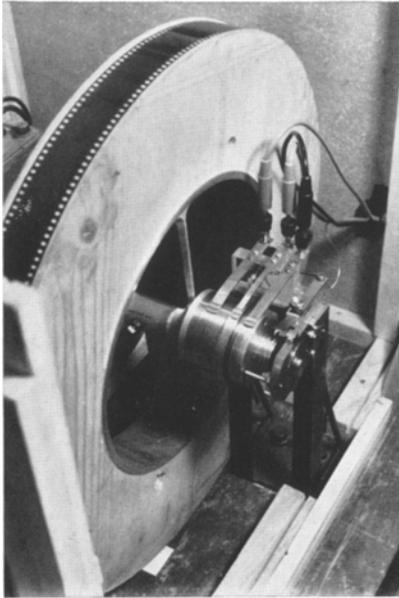
Abb. 4

Abb. 4. Detailaufnahme der Ausschaltvorrichtung. Ganz rechts auf der Welle die gleitende Scheibe mit dem Gewinde, auf dem der Kontakthebel schleift. Links davon der in Topfgestalt gefertigte Elektromagnet

Die Einschaltung der Blitzentladungen, die knapp vor dem Auftreffen des Profils am Knochen einsetzen muß, erfolgt durch ein Relais, dessen Schaltarm durch den vorbeistreichenden Schlagarm umgelegt wird. Die Ausschaltung, die genau nach einer vollen Umdrehung der Scheibe erfolgen muß, um Doppelbelichtungen zu

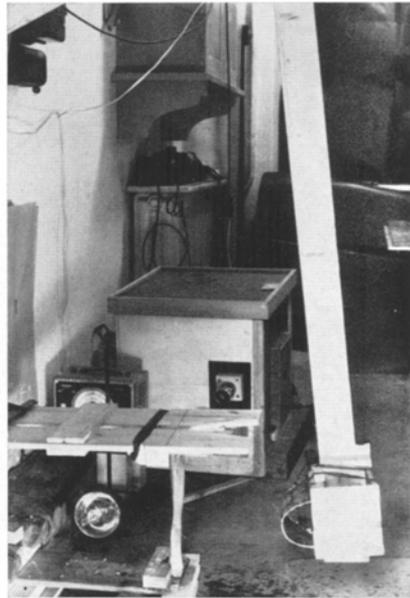
Abb. 5

Abb. 5. Gesamte Versuchsanordnung. Rechts der Schlagarm mit Gewichtsbehälter und Stoßstangenteil. Links die Haltevorrichtung mit aufgestelltem Schienbein. Dahinter und darunter die Blitzleuchte und der zugehörige Generator. Rückwärts die Kamera. Im Hintergrund Regeltransformator und Anzeigegerät des Tachometers. Das Einschaltrelais läge über dem oberen Bildrand, montiert auf einem schrägen Brett, dessen Unterkante in der linken oberen Bildecke sichtbar ist

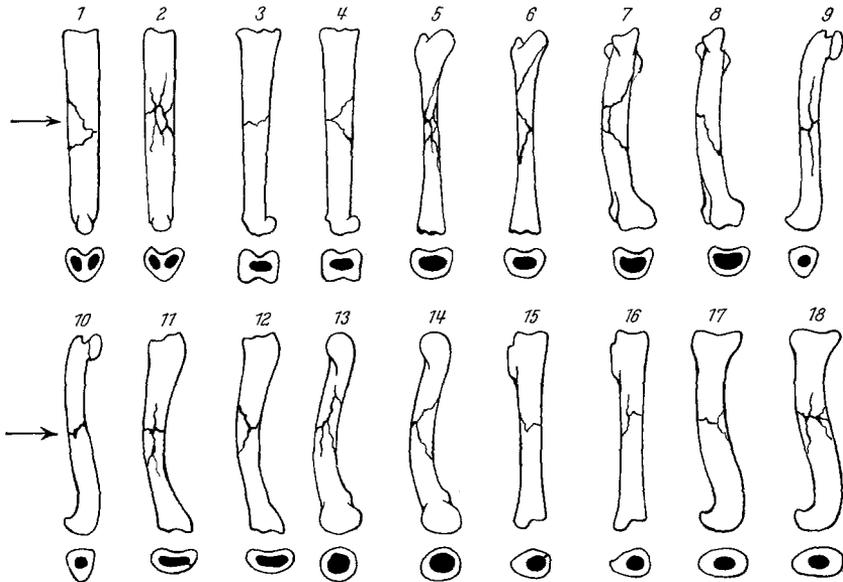
Abb. 6. Frakturversuche an tierischen Knochen. Die Zahlen entsprechen den in Tabelle 2 angegebenen Versuchsnummern. Der Pfeil zeigt die Richtung der Gewalteinwirkung. In den unteren Reihen sind die Querschnitte der darüberstehenden Knochen eingezeichnet

Weiters zeigte sich, daß eine höhere Auftreffgeschwindigkeit oder Wucht nicht immer zum Querbruch führt. Auch bei den Keilbrüchen ist eine Abhängigkeit von der Größe dieser Faktoren nicht nachweisbar. Der Bruch in Versuch Nr. 7 (Spitze zum Angriffspunkt) entstand bei der niedrigsten Auftreffgeschwindigkeit und Wucht der gesamten Versuchsreihe. Trümmerbrüche traten nur bei hohen Werten der kinetischen Energie auf (Versuch Nr. 2 und 5). Am zugehörigen paarigen Knochen entstanden hingegen Keilbrüche bei etwa einem Drittel des zum Trümmerbruch führenden Energiewertes. Die folgende Tabelle und die Abb. 6 zeigen die Ergebnisse.

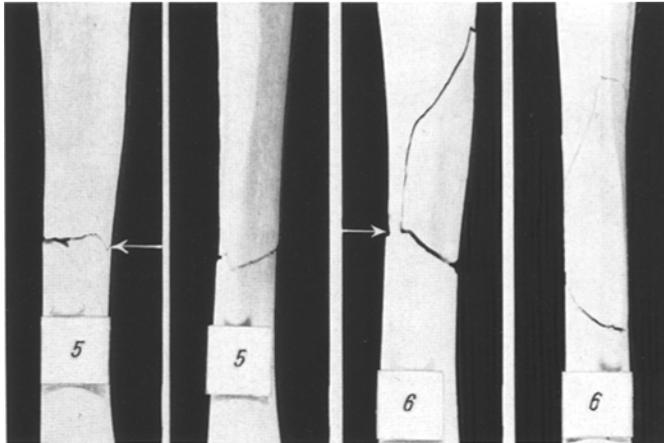
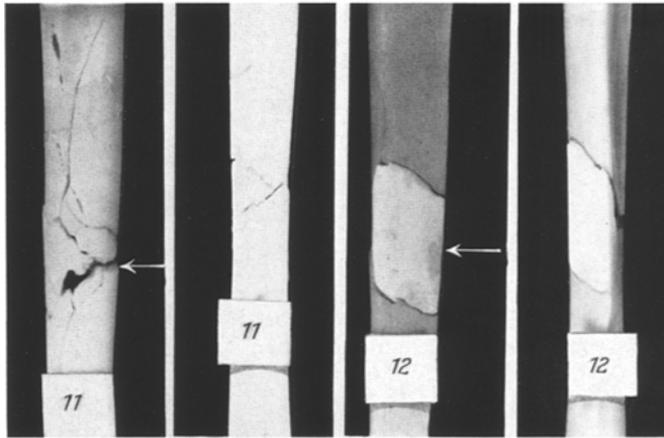
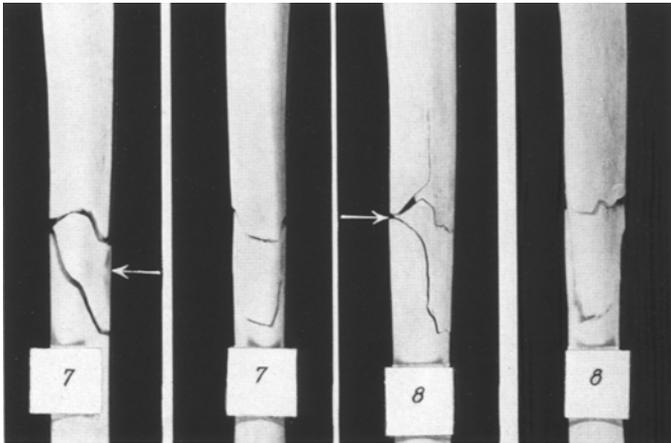
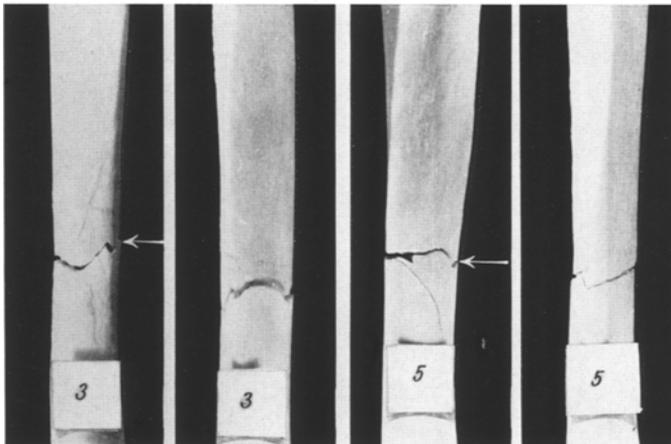
In den Ergebnissen dieser Versuchsreihe fällt auf, daß am jeweils kontralateralen Schienbein einer Person unter gleichen Bedingungen entweder verschiedene Bruchformen (Abb. 7, Versuch Nr. 5 und 6; Abb. 8, Versuch Nr. 11 und 12) oder Keilbrüche mit verschiedener Lage der Basis in bezug auf den Angriffspunkt entstanden (Abb. 9, Versuch

Abb. 7—10. Ergebnisse der Bruchversuche an menschlichen Schienbeinen. Links ist jeweils die Tibia in der Seitenansicht dargestellt. Der Pfeil zeigt die Schlagrichtung. Rechts Dorsal- bzw. Ventralansicht desselben Schienbeins. Die Ziffern entsprechen den in Tabelle 3 angegebenen Versuchsnummern

Aus diesen Befunden ist zu entnehmen, daß die Entstehung eines Keilbruches, dessen Basis gegenüber dem Angriffspunkt liegt, nicht durch eine hohe Geschwindigkeit der einwirkenden Gewalt bedingt ist. Desgleichen ist erwiesen, daß auch Quer- und Trümmerbrüche bereits bei verhältnismäßig niedrigen Werten der kinetischen Energie auftreten können. Dennoch scheint den Ergebnissen dieser Versuchsreihe eine gewisse Gesetzmäßigkeit innezuwohnen. Wenn der Schlag den Knochen von ventral her traf, kam es nie zur Bildung von Bruchkeilen, deren Basis dorsal lag, wohl aber traten beim Schlag aus dorsaler Richtung Keilbrüche mit ventral liegender Basis neben „klassischen“ Bruchkeilen auf. Ferner sahen wir beim Schlag von dorsal her niemals eine

einzelne Bruchlinie den Knochen bis zur Tibiakante hin durchsetzen. In solchen Fällen entstanden immer mindestens zwei Sprünge, die z.T. bis zur Tibiakante reichten. Umgekehrt kam es bei Einwirkung auf die

Tibiakante mehrfach zur Entwicklung einzelner, die gesamte Knochenbreite durchsetzender Bruchlinien.

Dieses Verhalten ist wohl am ehesten auf die Mächtigkeit der Compacta im Bereich der Tibiakante zurückzuführen. Sie bedingt eine

größere Widerstandsfähigkeit gegenüber einem von rückwärts nach vorne sich entwickelnden Bruch, bei dem sich der größte Teil der Wucht bereits erschöpft hat, bis die Tibiakante erreicht ist. Trifft die volle

Wucht die Tibiakante selbst, genügt dies, um sie an einer oder mehreren Stellen zu durchbrechen.

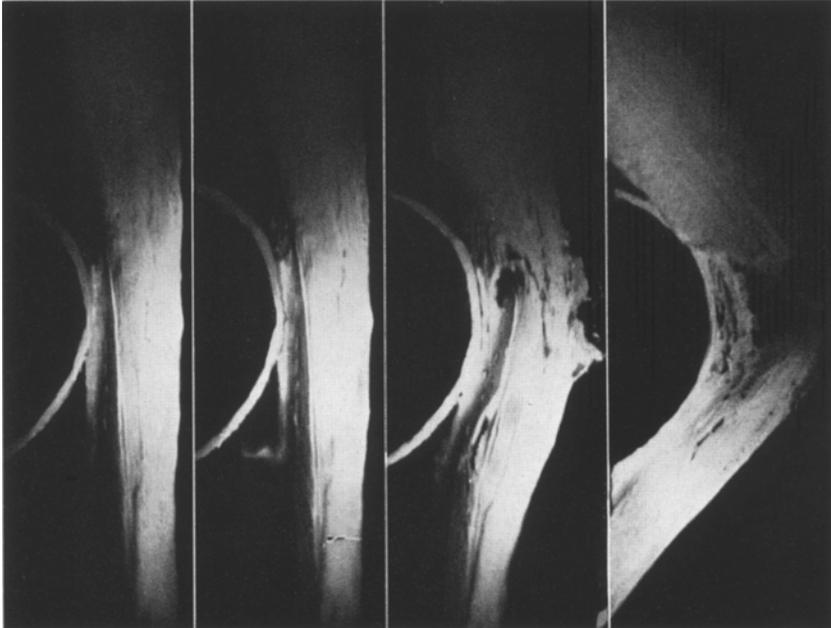
Abb. 11. Versuch Nr. 15, 34 Jahre, ♂, 317/62. Schlagrichtung dorso-ventral. Durchbiegung des Tibiaschaftes vor dem Bruch

Obwohl im Versuch 15 (Abb.11) eine schwache Ausbiegung des Tibiaschaftes erkennbar ist, entstand kein Keil-, sondern ein Trümmerbruch. Hingegen kann, wie der Versuch Nr.19 (Abb.13) zeigt, auch eine keilförmige Aussprengung ohne vorherige Biegung des gesamten Knochens erfolgen. Eine wiederum andere Situation ergibt sich aus dem Versuch Nr.16 (Abb.12), bei dem eine deutliche Ausbiegung eintrat. Der entstandene Bruchkeil weist jedoch mit der Spitze zum Angriffspunkt der einwirkenden Gewalt.

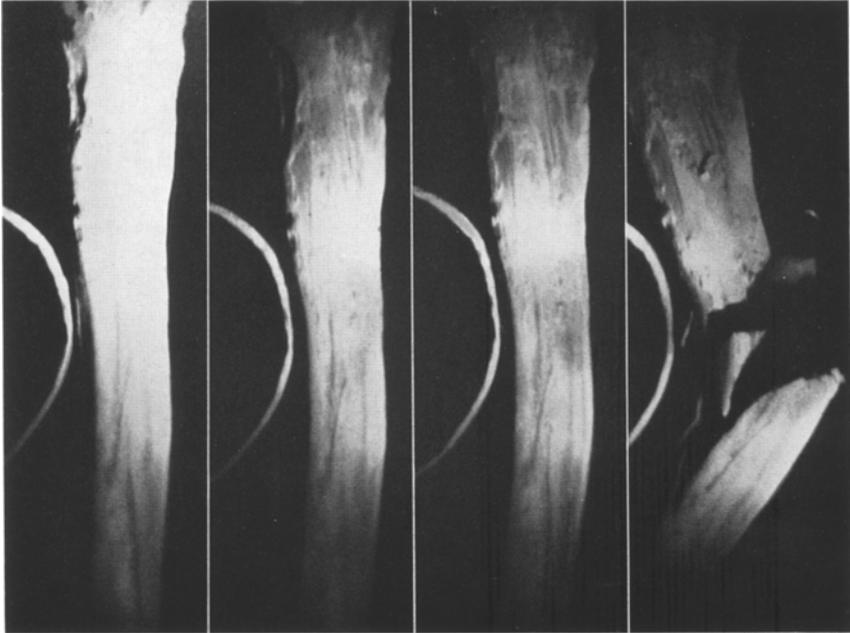
Abb. 12. Versuch Nr. 16, 61 Jahre, ♀, 283/62. Schlagrichtung dorso-ventral. Deutliche Durchbiegung. Angedeutete örtliche Eindellung

Dabei kommt deutlich die Abplattung des Stoßstangenblechs zur Ansicht. Sie erfolgt durch das Auftreffen am Knochen, der dabei eine Verformung erleidet. Diese erfolgt entweder in Form einer Durchbiegung des gesamten Tibiaschaftes oder nur als örtliche Eindellung des vom Stoßstangenteil getroffenen Abschnittes, ohne daß dabei eine Durchbiegung des gesamten Knochens nachweisbar ist.

Es fällt dabei auf, daß eine Durchbiegung vor allem beim Schlag auf die dorsale Fläche eintritt, während dies beim Schlag auf die Kante

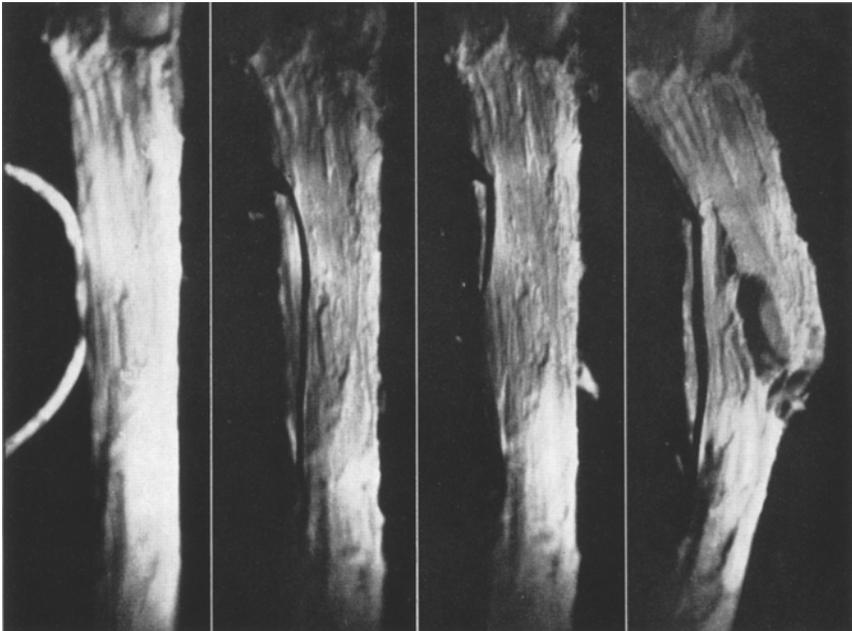
Abb. 13. Versuch Nr. 19, 57 Jahre, ♂, 308/62. Schlagrichtung ventro-dorsal. Eindellung am Auftreffgebiet. Keine Gesamtverformung. Im Bild rechts außen ist die Basis des entstehenden Bruchkeiles erkennbar
