Aus der pathologischen Abteilung des R. E. Thomason General Hospital,
El Paso, Texas. (Direktor: F. P. BORNSTEIN, M. D.).
Diplomat, American Board of Forensic Pathology

Ein ungewöhnlicher Jagdunfall

FREDERICK P. BORNSTEIN, M. D.

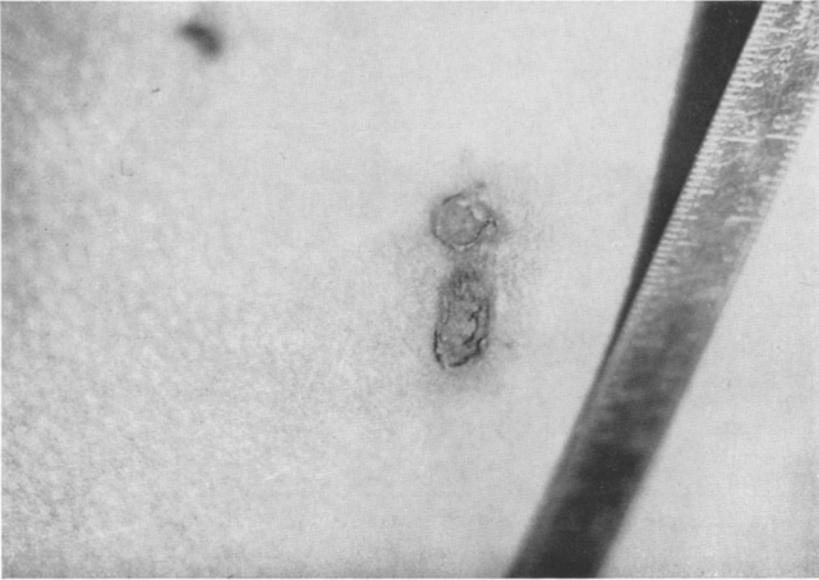
Abb. 1. Brustbild mit Brandwunden

Die Sektion wurde am 3. März 1964 um 13.30 Uhr vorgenommen. „Leiche eines 22jährigen mexikanischen Landarbeiters, 170 cm Länge, Gewicht 60 kg. Die Leiche ist voll bekleidet. An der Kleidung finden sich zahlreiche Brandspuren, die in der Unterkleidung mehr auffällig sind, als auf der Oberfläche. Die meisten Brandlöcher sind oval mit braunem Rand, etwa so, als ob eine Zigarette gegen die Kleidung gedrückt worden wäre. Obendrein finden sich lange Brandspuren an beiden Schuhsohlen und zahlreiche siebartige Perforationen im Lederhandschuh der linken Hand. Am Körper findet man sehr ähnliche Spuren, zigarettenartig an der Brust (Abb. 1), linienartig am Bauch, in der linken Leistenengegend und an den Beinen. Obendrein ist in der linken Daumenfalte ein tiefer Hautdefekt, als ob ein heißer Draht darin gelegen habe (Abb. 2). Die Untersuchung der inneren Organe und die histologische

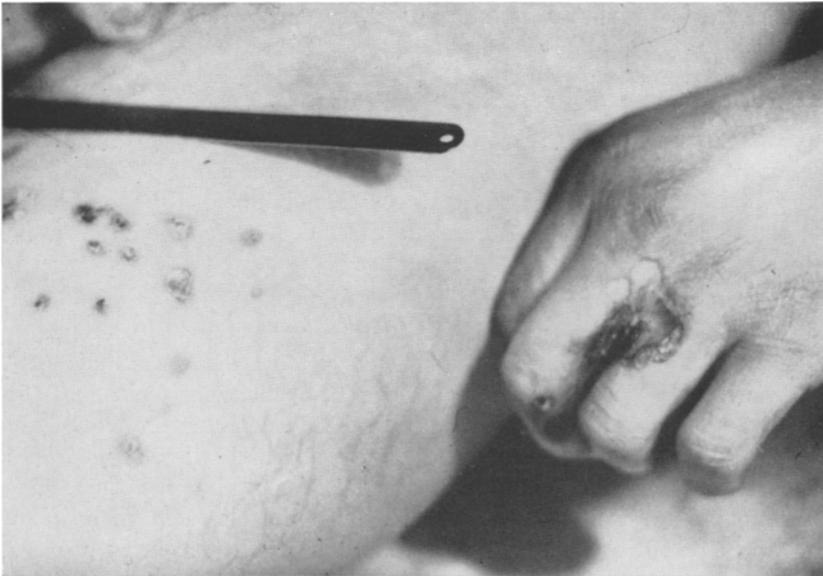
Abb. 2. Leistengegend links und linke Hand mit großer Wunde

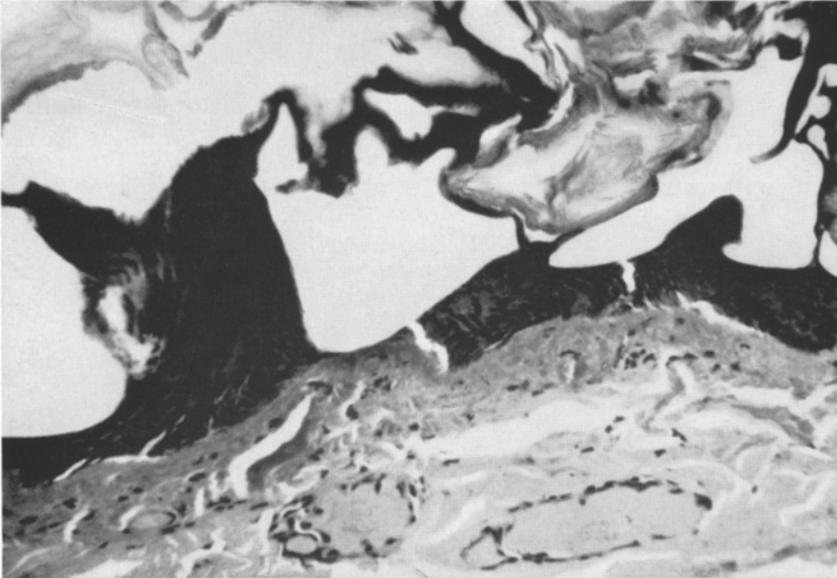
Abb. 3. Mikrophoto der Haut (100 ×); Verbrennung, elektrische Stromlinien im Epithel

suchung der Haut noch bestärkt wurde (Abb. 3). Wir baten daher darum, den Verdächtigen C. D. untersuchen zu dürfen. Er hatte beinahe dieselben Handwunden wie A. B. und besonders interessante Spuren an den Schuhsohlen, wo an Stelle jedes kleinen Stahlstiftes ein kleines braunrandiges Loch in der Sohle war. C. D. war verhältnismäßig geistig

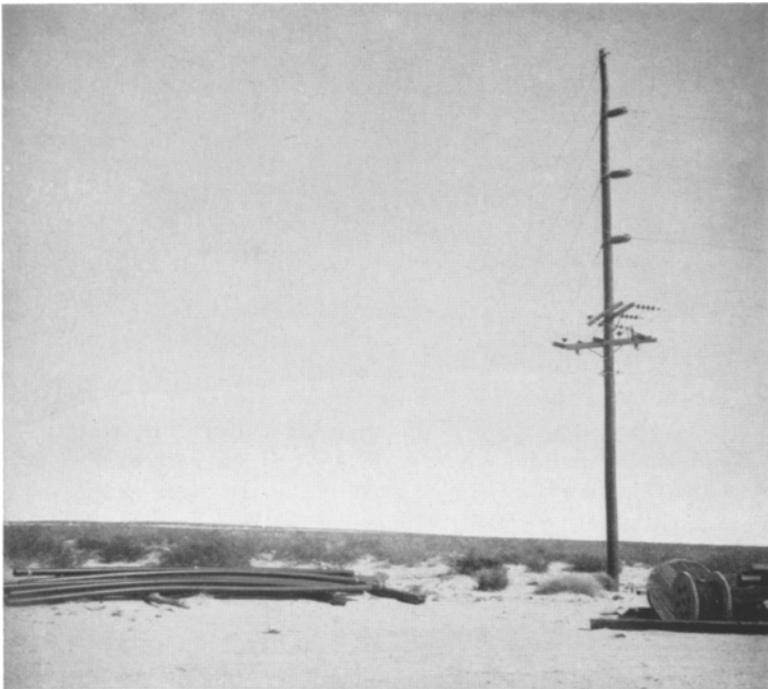
Abb. 4. Fundort

Der Fundort der Leiche war leicht zu erkennen: eine Mulde im weichen Sand war gut erhalten. Oberhalb der Leiche lief eine Hochspannungsleitung (zirka 15 m hoch, 20000 V), von der sich an einem kleinen Transformator eine Arbeitsleitung (440 V Wechselstrom) abzweigte und zu den Bewässerungspumpen lief (Abb. 4). Direkt darunter,

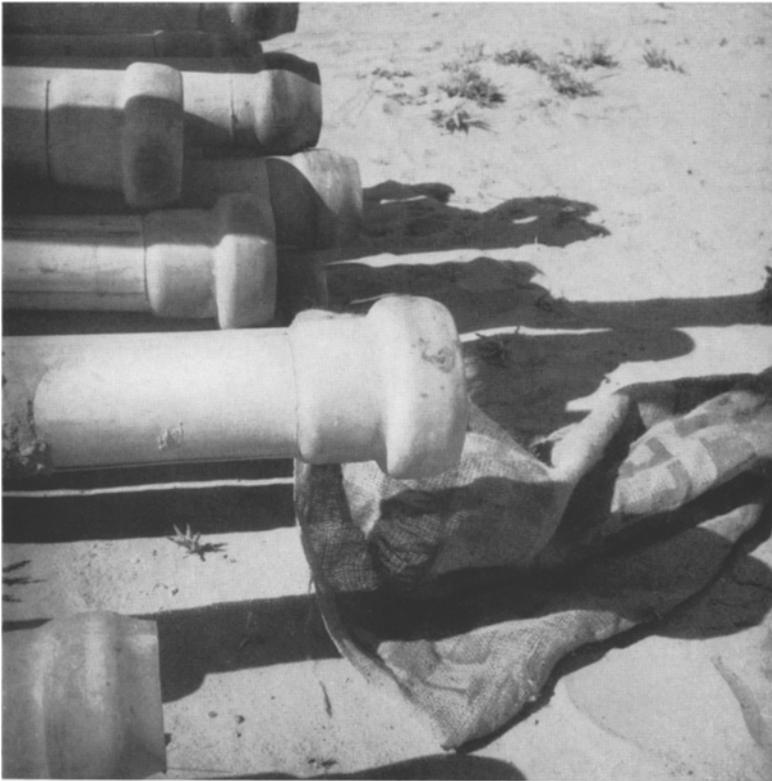
Abb. 5. Aluminiumröhre mit Stromspuren

ganz nahe bei der Leiche, waren ungefähr ein Dutzend Irrigationsröhren aus Aluminium gelagert. Diese Röhren sind zirka 10 m lang und haben einen Durchmesser von 10 cm. An der Öffnung einer Röhre befand sich ein alter Sack, der ein totes Kaninchen enthielt. An der Mündung der Röhre waren elektrische Stromspuren deutlich zu erkennen (Abb. 5

und 6). Später konnten wir Aluminiumpartikel in der Haut des Verstorbenen spektroskopisch nachweisen.

Die Erklärung war dann ziemlich einfach. Die Arbeiter amüsieren sich in dieser Gegend damit, Kaninchen herumzuhetzen, die dann oft in den Irrigationsröhren Schutz zu finden suchen. Man bindet dann einen Sack an das eine Ende der Röhre, richtet die Röhre auf und schüttelt das Kaninchen in den Sack. Unglücklicherweise unternahmen die beiden jungen Leute ihre Jagd genau unter der 400 V Wechselstromleitung und kamen beim Aufrichten der Röhre mit derselben in Kontakt, wobei der eine getötet, der andere schwer verletzt wurde. Nebenbei

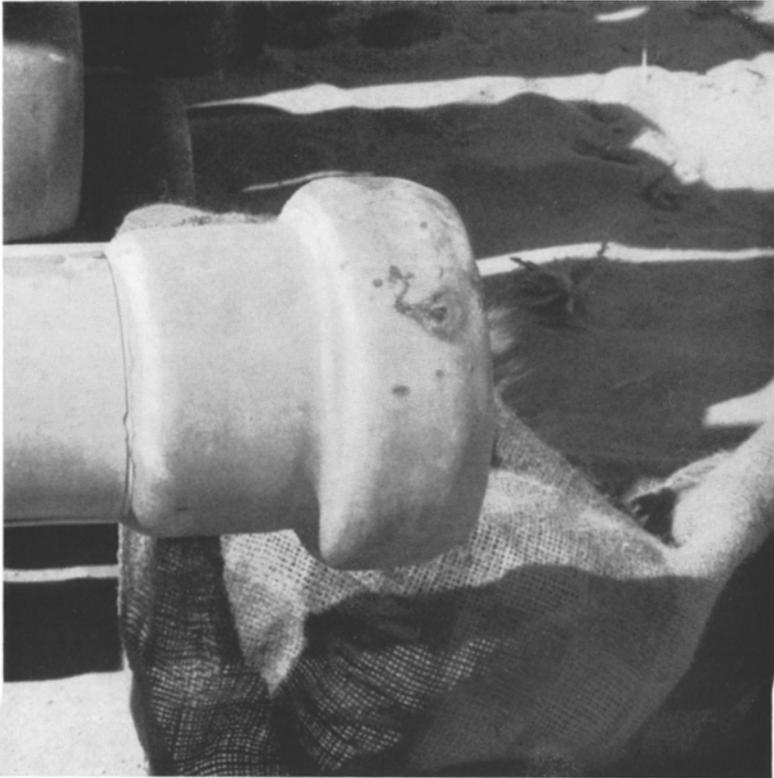
Abb. 6. Vergrößerung von Abb. 5, Detail von Stromspuren
