**Ein bemerkenswerter Fall von Selbsttötung  
durch elektrischen Strom  
(zugleich ein Beitrag zur vitalen Reaktion)\***

Volkmar Schneider

Institut für Rechtsmedizin der Freien Universität Berlin, Hittorfstr. 18, D-1000 Berlin 33

**A Remarkable Case of Suicide by Electricity  
(A Contribution to the Problem of Vital Reaction)**

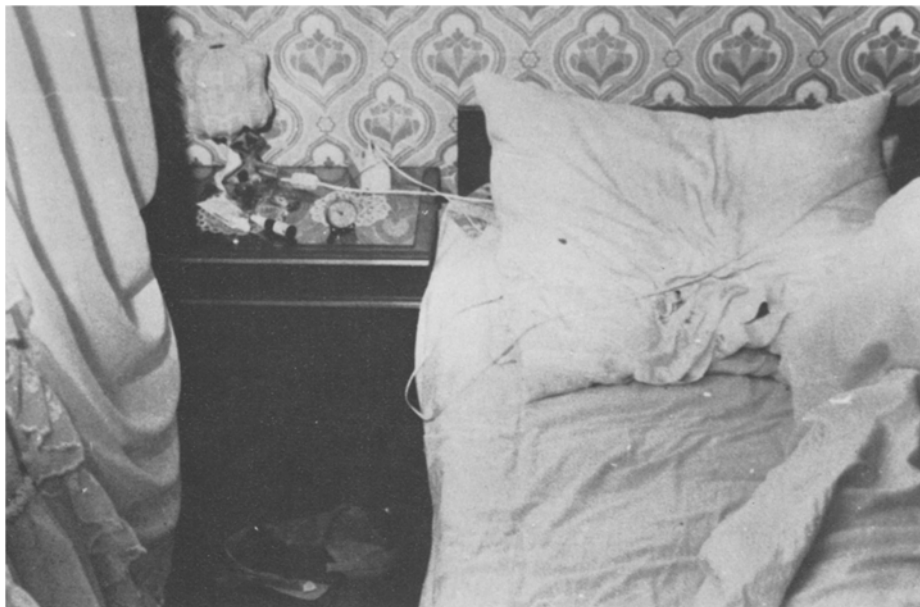
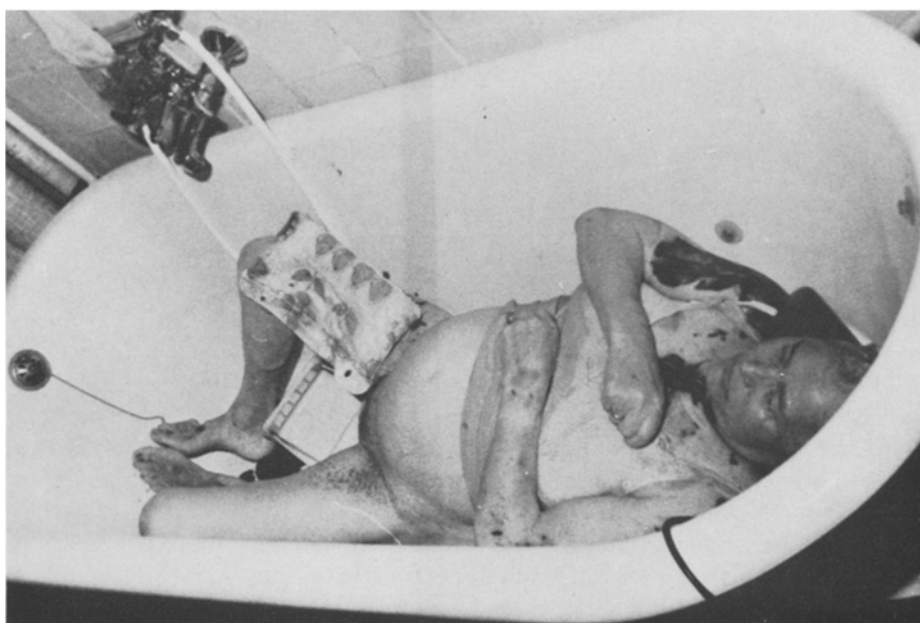
**Abb. 1.** 71 Jahre alte Frau, Selbsttötung durch elektrischen Strom, zwei Versuche innerhalb weniger Stunden, erster Versuch im Bett (Verlängerungskabel mit zwei Schutzkontaktsteckern an den Enden), zweiter Versuch in der Badewanne (Haarfön)

Es handelte sich um eine 71 Jahre alte Rentnerin, die von der Tochter tot in der Badewanne aufgefunden wurde (Abb. 1, unten). Zwei Tage zuvor soll sie letztmalig lebend gesehen worden sein. Die Leiche war mit einem Unterhemd bekleidet. Die Badewanne war leer, Hemd und Kopfhare waren allerdings feucht, so daß anzunehmen war, daß die Badewanne ursprünglich gefüllt war. Hierfür sprach auch ein Schmutzrand an der Innenseite der Badewanne. Hände und Füße wiesen eine starke Waschhautbildung auf, ausgesprochene Fäulniszeichen waren aber noch nicht festzustellen.

Da die zuletzt genannten Befunde mit der Bauweise des Föns nicht in Zusammenhang gebracht werden konnten, stellte sich die Frage ihrer Verursachung. Bei der Besichtigung der übrigen Wohnung fand sich dann ein weißer Schuko-stecker auf dem aufgeschlagenen, offensichtlich benutzten Bett im Schlafzimmer (Abb. 1, oben). Am Steckergehäuse waren geringfügige Blutspuren zu erkennen. Auffällig waren ferner Anhaftungen, insbesondere an dem einen Kontaktstift in der Art von verschmortem Gewebe (Abb. 4). Ferner waren auch Härchen innerhalb der Verschmorungen festzustellen und schließlich fanden sich Blutspuren am Bezug des Kopfkissens und am Lichtschalter im Flur.

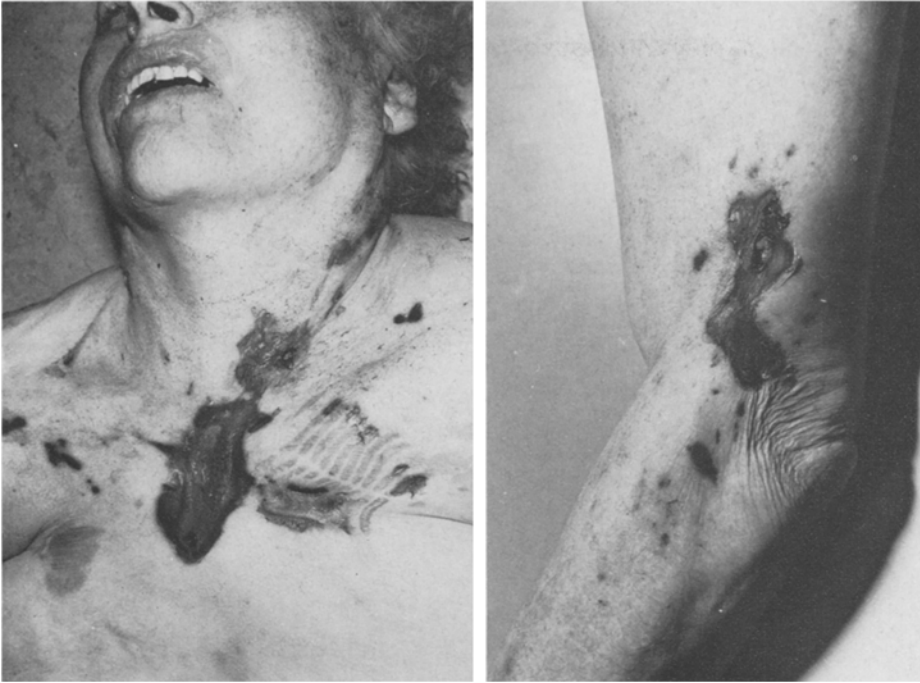
**Abb. 3.** Strommarken in der Art von flächenhaften Vertrocknungen und kreisförmigen Verschmorungen an der linken Vorderhalsseite, unterhalb der Drosselgrube und oberhalb des linken Ellbogengelenkes (siehe dazu auch Abb. 4)

gesamt vier rundliche Spuren zu erkennen mit einem Durchmesser von ca. 5 mm, in denen das Gewebe wie verschmort erschien mit wallartig aufgeworfenen Rändern.

Verschmorungen Metallniederschläge festzustellen waren und zwar weder histochemisch noch röntgenmikroanalytisch.
