## DE RUBIS 72 – VERSLAG VAN EEN RESTAURATIE

John Koster

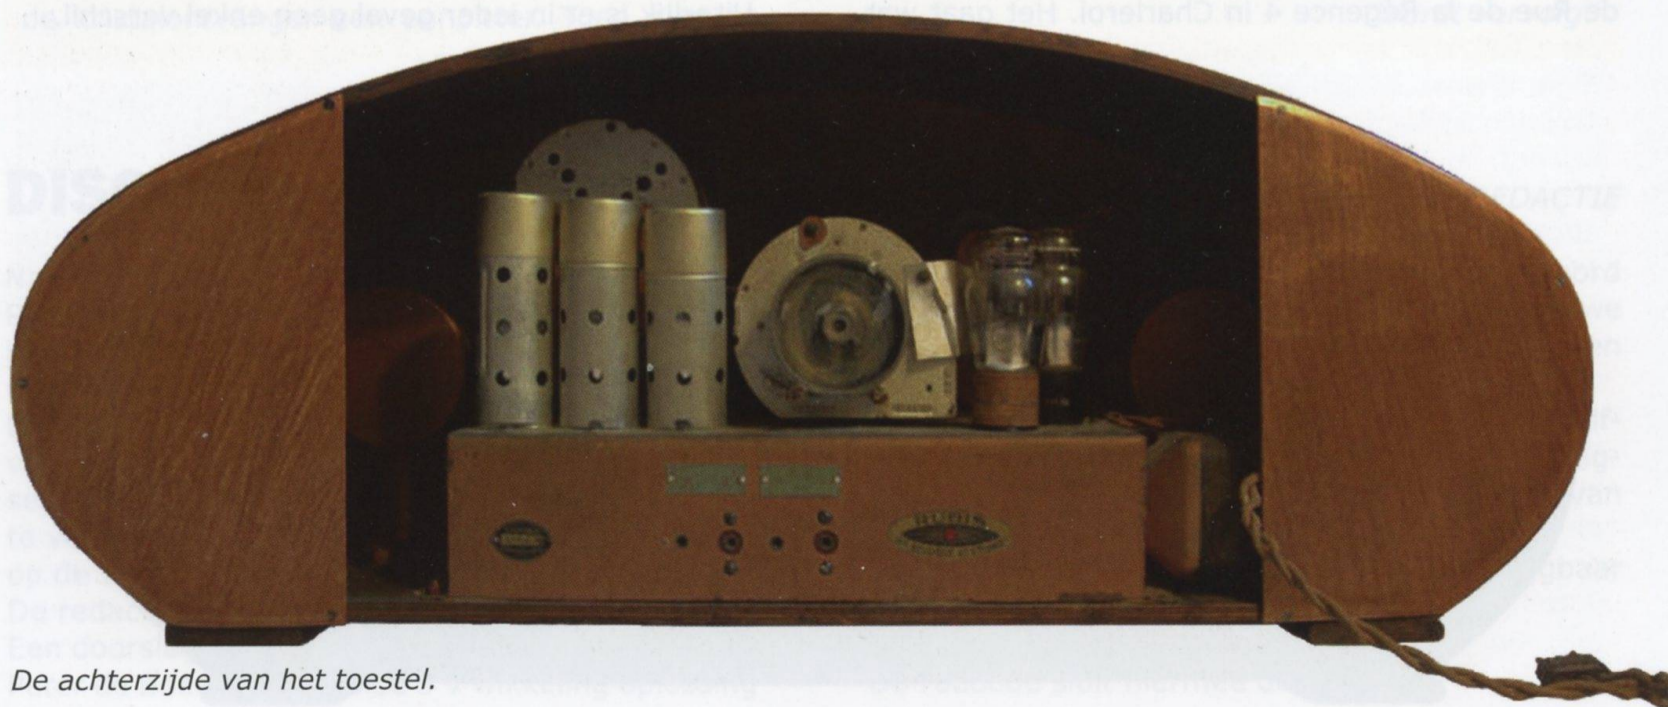
De achterzijde van het toestel.

luidsprekerdoek (slechts een paar oppervlakkige beschadigingen), een prima schaal en originele knoppen. De twee houten achterschotjes zijn in een latere periode nagemaakt. Het hout is iets te licht, maar het is verder goed gedaan. Het netsnoer is in slechte staat. De draden naar de luidsprekers zijn verlengd, handig bij het uitkassen, maar niet origineel. De eindbuis 2A5 bleek lucht te hebben en heeft geen emissie meer; de overige buizen zijn nog prima.

Een oppervlakkige technische controle geeft aan dat de koppelcondensator niet vervangen is en dat er een nieuwe weerstand van 25.000  $\Omega$  over de antenne- en aardbus is geplaatst. De afvlakelco's zijn vervangen door nogal kleine exemplaren van 47  $\mu\text{F}/450$  volt (primair) en 22  $\mu\text{F}/450$  volt (secundair). De gelijkstroomweerstand van de secundaire wikkeling van de luidsprekertrafo is te hoog en soms geheel afwezig, door een slechte inwendige verbinding van een aansluiting. De radio broemt nogal, de gevoeligheid is ver onder de maat en het geluid is vervormd.

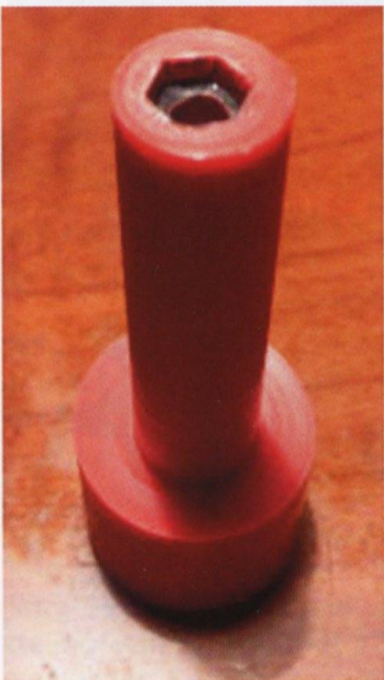
De spoelen zitten op een lastige plek en gewoon gereedschap is daarvoor volkomen ongeschikt. Ze moeten worden afgeregeld door het verdraaien van een viertal moertjes, waarop in twee gevallen ook spanning staat. Van een stuk nylon staf wordt een op maat gemaakt afregelknopje gemaakt. Na eerst in het uiteinde van de staf een gaatje te hebben geboord wordt op dezelfde plaats een heet gemaakt moertje in de staf gedrukt en daarna weer verwijderd. Het afregelen verloopt met dit hulpgereedschap moeiteloos en levert meteen het gewenste resultaat op. De radio ontvangt weer prima op de middengolf en ook de gevoeligheid is nu goed.
