Surplus Radio Bulletin verschijnt 4 maal per jaar.

De BC-191 "Gambler"

Het midzomer rendez-vous 2012

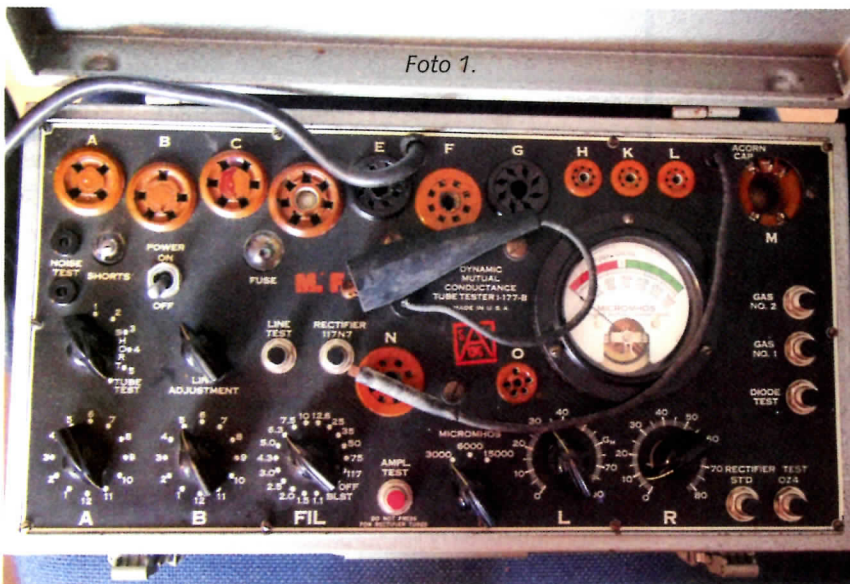
Foto 1.

Foto 1 toont de versie I-177B, deze is rond 1950 voor het Amerikaanse leger ontwikkeld uit een eerder WW2-model. Hiermee kunnen de meest gangbare Amerikaanse buizen worden getest; heb je hier ook nog de Tube Socket Adapter Kit MX-949 (zie foto 2) bij dan kunnen alle Amerikaanse militaire buizen worden getest.

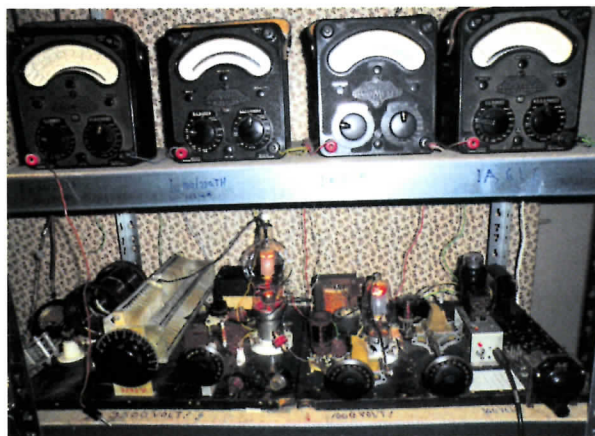
Foto 2: De CW-zelfbouwzender van PAØGWS bij avond en stand by met daarboven 4 AVO-meters v.l.n.r. voor de anodestroom van de 250 TH PA, de roosterstroom van de 250 TH, de anodestroom van de frequentieverdubbelaar 811A en geheel rechts de anodestroom van de oscillator-buis (6L6).

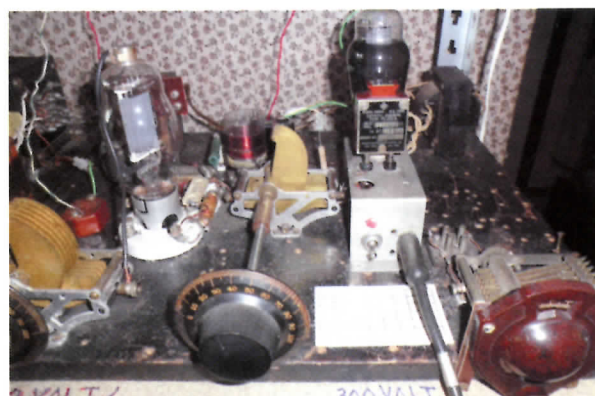
Foto 3: De 6L6 xtal-oscillator, de 811A freq. Verdubbelaar met anodekring en pilot varco uit 1923.

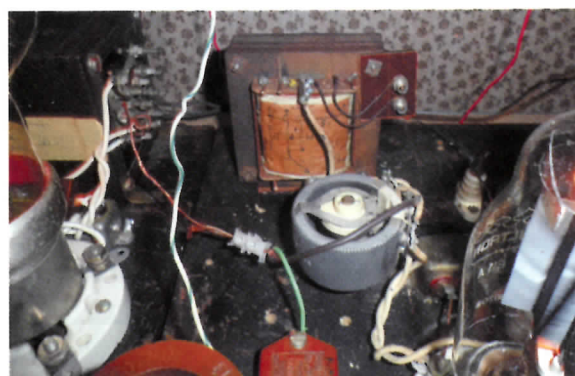
Foto 4: De gloeistroomtrafo en antibrom potmeter voor de 6L6.

De primaire wikkeling van de gloeistroomtrafo krijgt 230 Volt via een stevige draadpotentiometer en daarmee kan je dan heel rustig de gloeispanning op 5 of 7,5 Volt zetten voor een 450 TH.

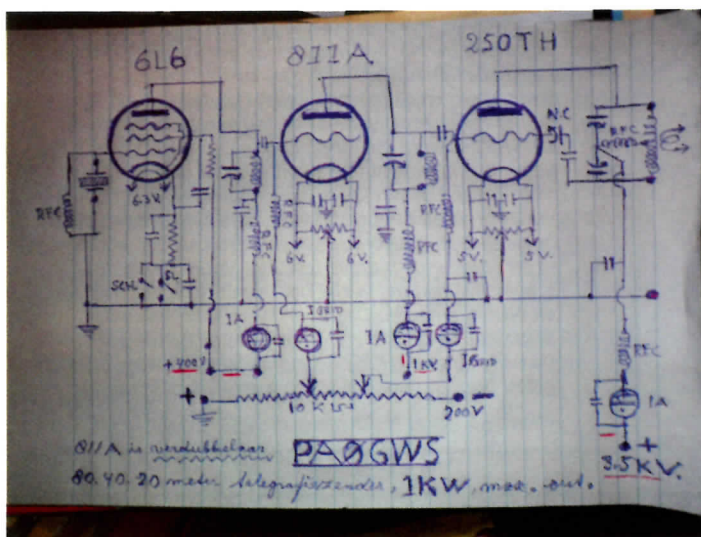
Foto 1: Schema van de drie-traps CW-zender.

Ik werd geïnspireerd door de BC-610, maar wilde het nog eenvoudiger hebben, en dan met slechts 3 lampen. De 6L6 is de kristaloscillator, de 811A is de verdubbelaar, en de eindtrap is een 250 of 450 TH, maar deze staat maar op een laag pitje, en levert met ongeveer 1000 Volt dan ongeveer 100 Wattjes, dus even rustig aan.....

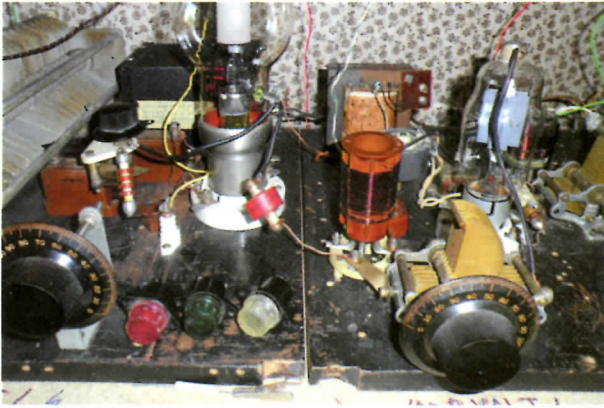
Foto 5: De anodekring van de 811A.

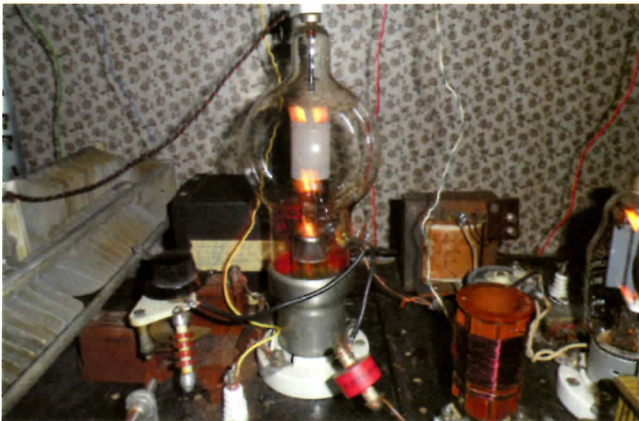
Foto 6: De 250 TH eindlamp met neotrodynamiccondensator en grote splitstator (BC-610).

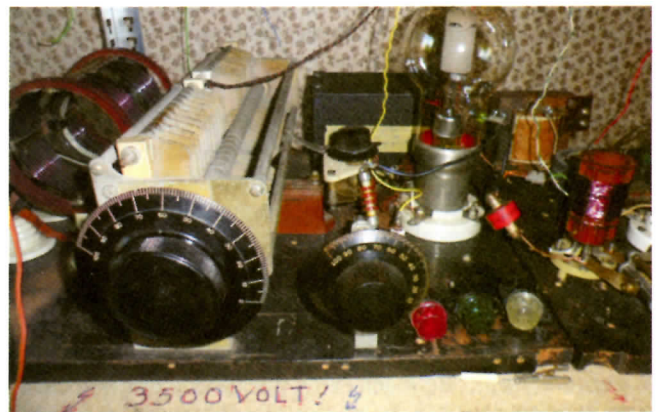
Foto 8: De eindtrap van de 250 TH met grote splitstator

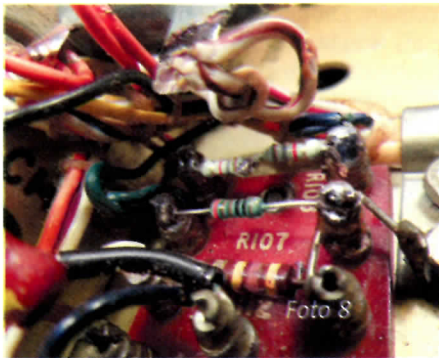
Foto 8: Weerstandjes vervangen.

Na een grondige afregelbeurt, het preventief vervangen van nog een aantal condensatoren en hier en daar nog een weerstandje (waarvan de waarde danig uit de hand begon te lopen), vond ik het weer goed genoeg om alles weer vast te schroeven en de set weer in zijn doos te stoppen. De set blijft echter nog even op tafel staan, want de volgende klant is een DY88 die kennelijk ook niet lekker wil werken, zie foto 9.

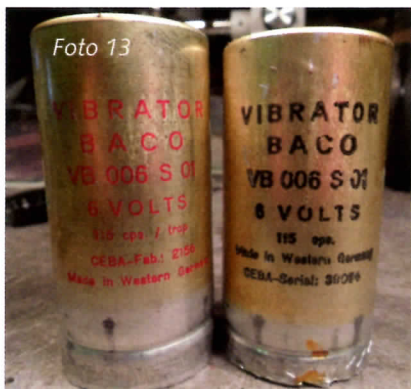
Foto 13: Op de behuizing van deze vibratoren staat een typeaanduiding die niet overeenkomt met de tekst van de vibrator op foto 14, ook het aantal pennen van deze twee zijn verschillend. Ze zijn bedoeld voor 6 Volt maar of dit type in de DY88 thuishoort is mij nog niet duidelijk.

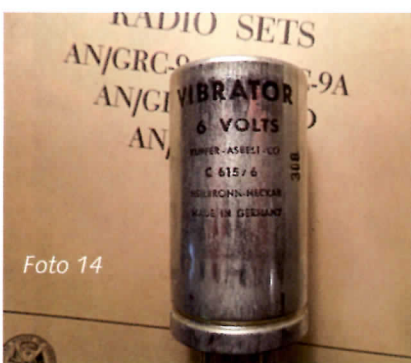
Foto 14: Deze vibrator doet zijn werk zoals het moet, hij is Duits en van het type C615/6.

De opgewekte warmte komt m.i. omdat de trafo met het defect eenzijdig wordt gepulst en eigenlijk constant in verzadiging is, maar goed na het herstellen van de verbindingen werkte alles perfect en ook de stroom was zoals eerder gemeten ergens in de buurt van 200 mA. Alles blijft nu netjes koel en de spanning voor het filter is 135 Volt onder last.

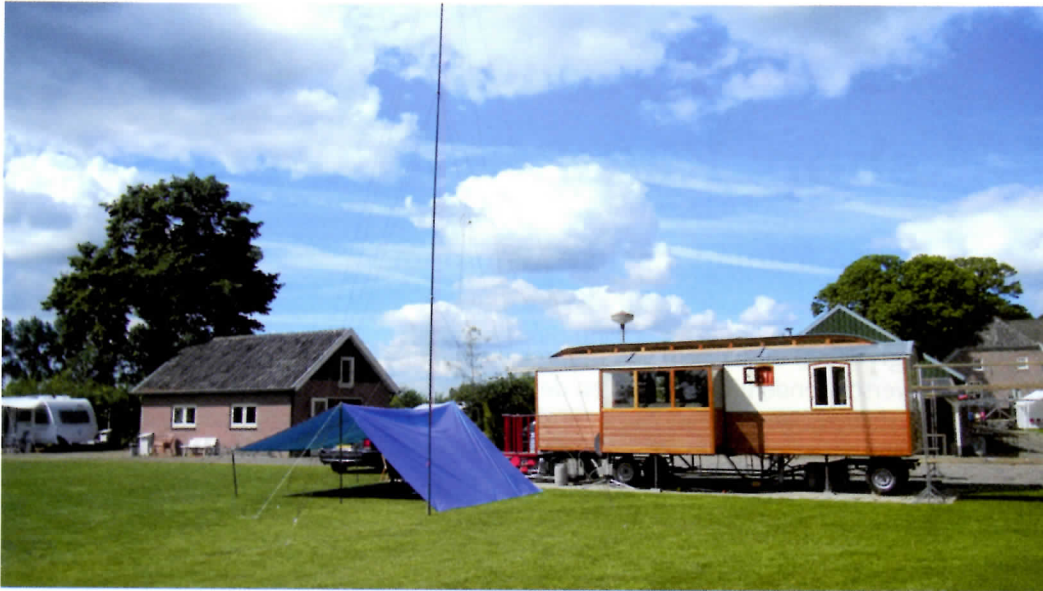
Foto 2: De mast buigt een beetje door in de afspanrichting van de draad.

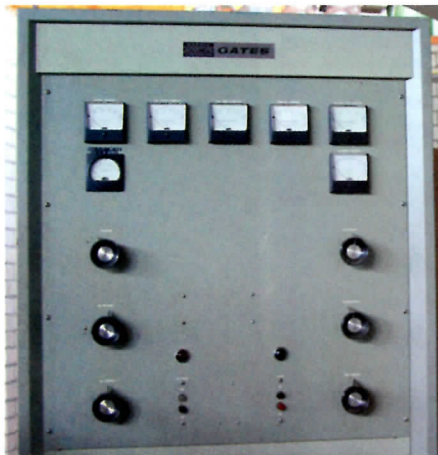
Foto2: De meetinstrumenten en de bedieningsorganen op het front

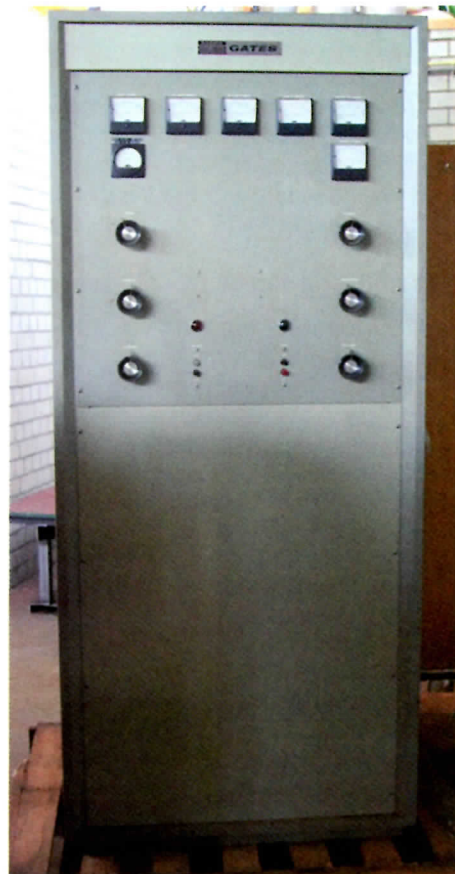
Foto 1: Het front van de BC-250

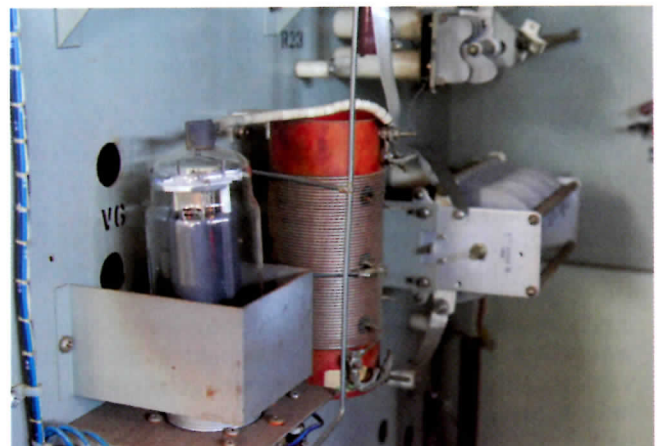
Foto 6: De 813 driver met de neutrodynisatie-condensator.
