SURPLUS RADIO BULLETIN

nr. 80- september 2015

De R 209 ontvanger: problemen met Engels vernuft

Eenvoudige oplossing voor de 90 Volt voeding van de BC-611

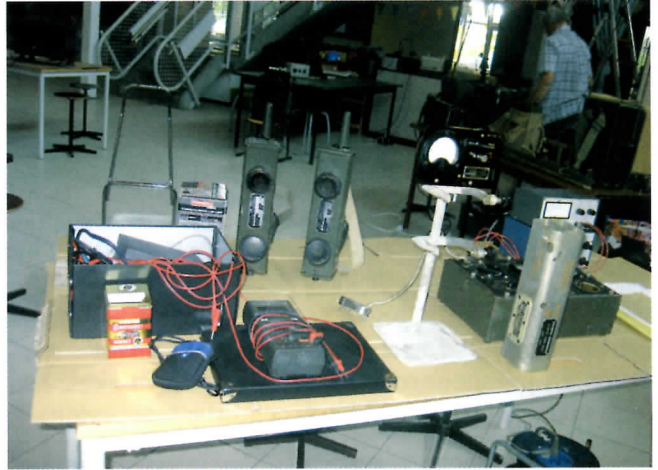
De testtafel van de BC-611 met test unit I-135.

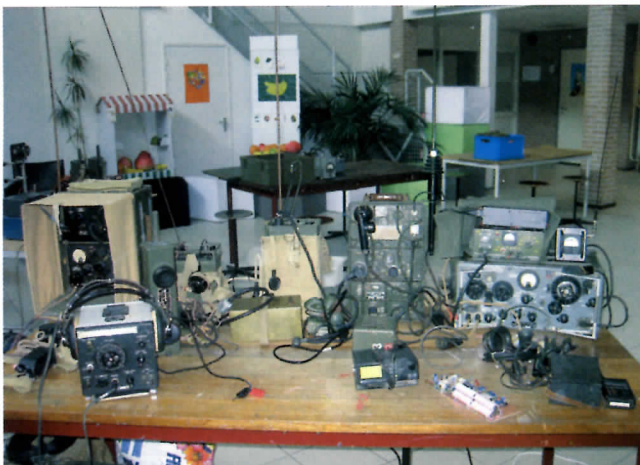
De testtafel van de WS- en BC-setjes.

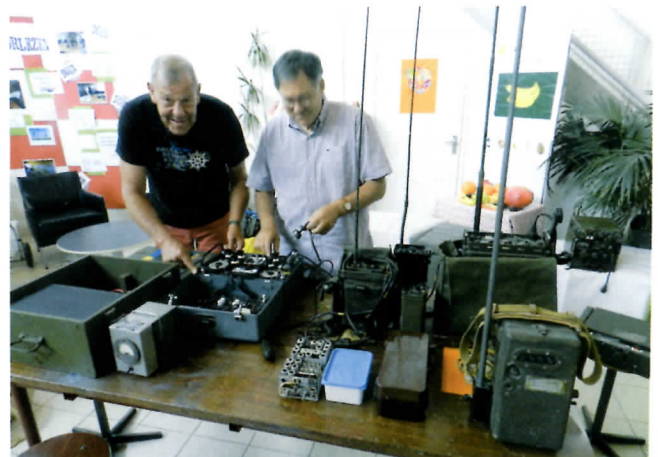
De AVO tubetester kan niet ontbreken bij al deze buizenapparatuur.

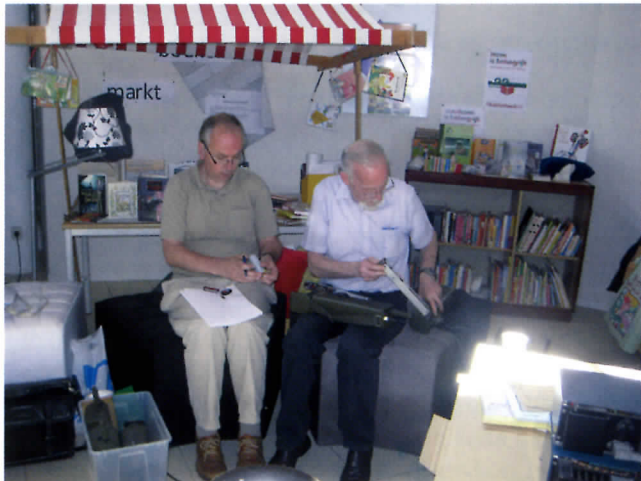
Er waren diverse elektronische omvormers voor de BC-611 beschikbaar.

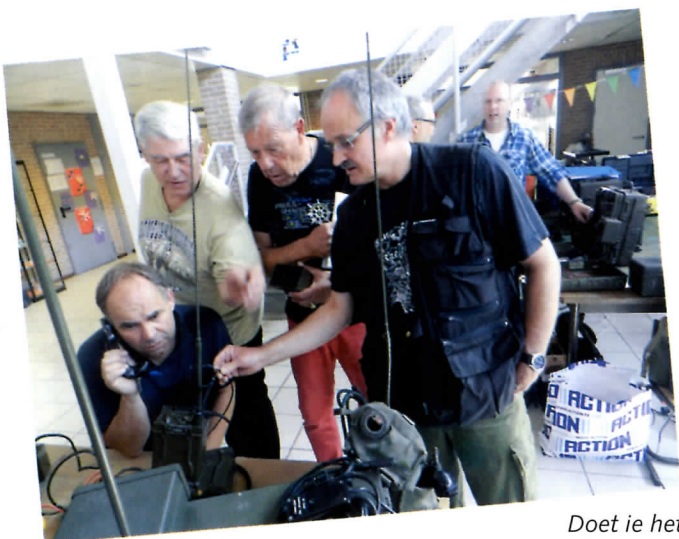
Doet ie het of doet ie het niet?

Voor de BC-611 was de originele test equipment IE-17 in kist van een bevriend SRS-lid geleend.

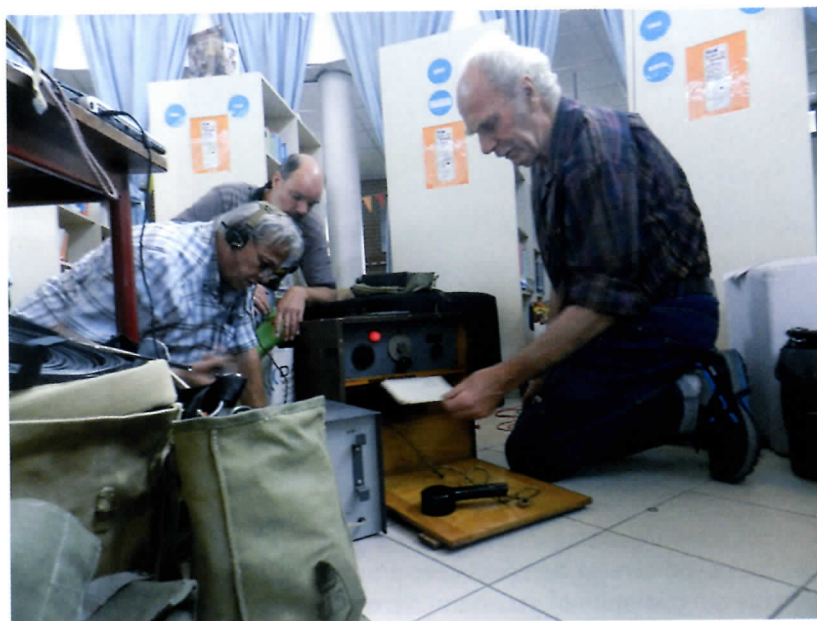
Jan, PA7JMH had zelfs een WS17 meegebracht, maar er mankeerde teveel aan om hem te laten werken.

Daarna ook nog een WS17 getest, maar die was in een erbarmelijke staat en kon dus ook gewoon niet werken, zeker niet toen we bij nader inzien ook nog een aantal losse draden zagen hangen. Jan v/d Laak had ook nog een heel nest met WS38's, maar allemaal met draden los en rotte kabels, het had dus niet veel zin om deze te testen. Ook de batterijen gedemonstreerd voor de WS18 en de WS38.

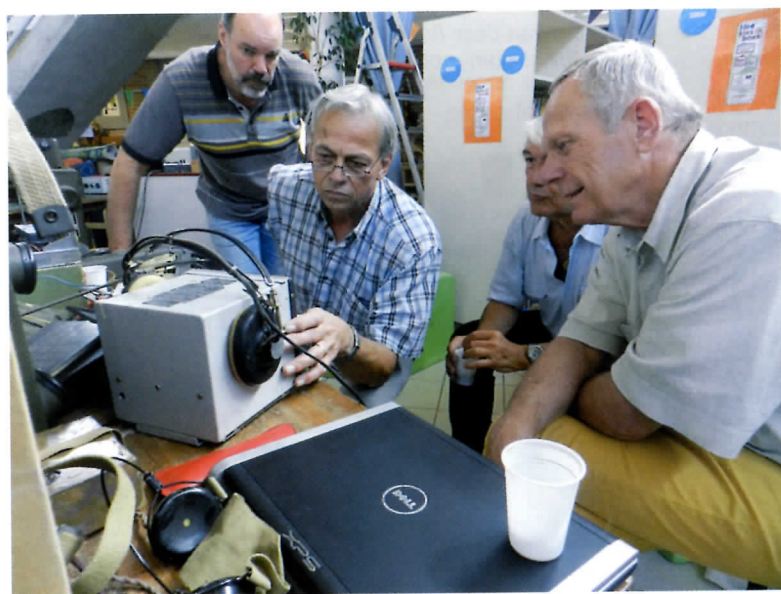
De LM-19 meetzender (het US-Navy broertje of zusje van de BC-221) wordt ingesteld door Hans, PE1ECO.

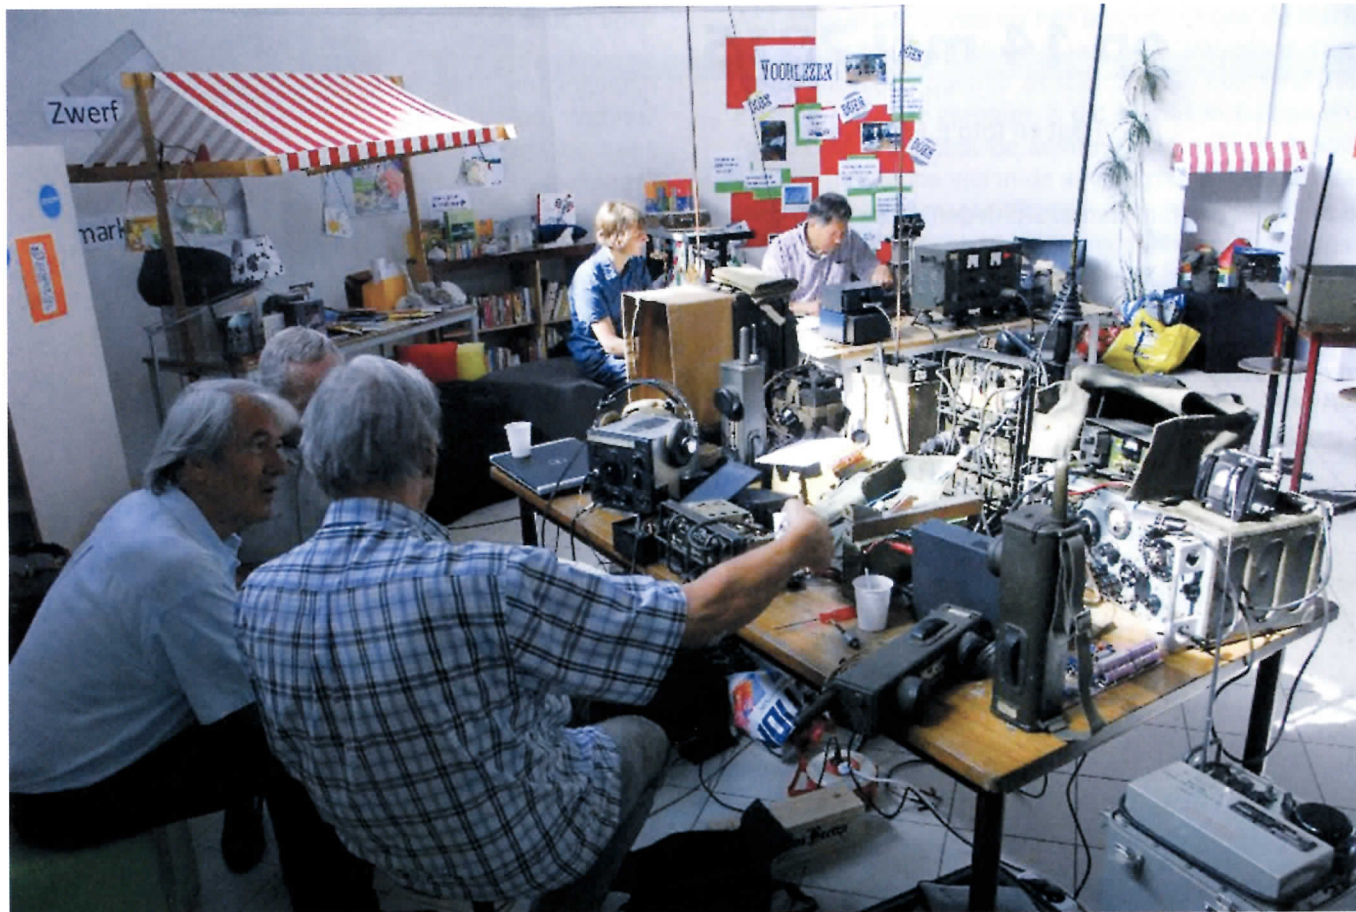
De testtafels van Hans, PE1ECO en Hans, PA0MJW.

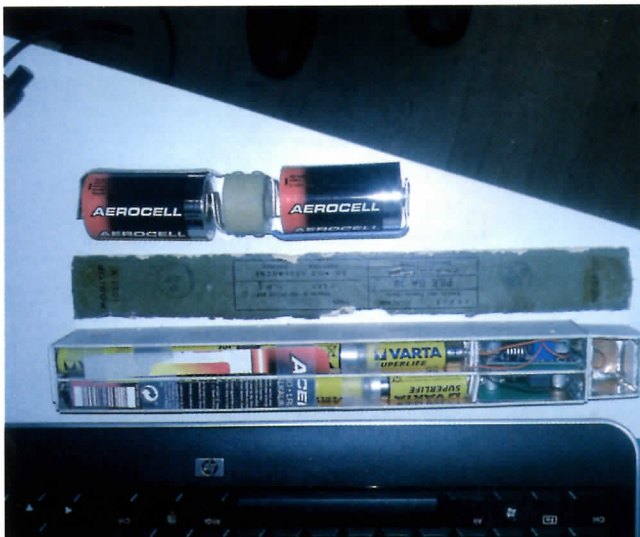
Foto 1

Ook het ontvangen ging trouwens goed. Vervolgens de klep weer geopend met het doel het batterijblok vast te pakken en er weer uit te trekken. Met de linkerhand de BC-611 vasthouden en met de rechter het batterijblok vastpakken: een enorme schok was mijn deel!

Ik had geen rekening gehouden met het feit dat tussen

het huis en het uiteinde van het blok 90 Volt staat en dat voel je dus echt wel. Ik ben er nog niet aan toegekomen om te zoeken naar hele kleine dubbelpolige schakellaar-tjes om die omvormertjes in en uit te kunnen schakelen. Trouwens je zou je kunnen afvragen: is het geen dure oplossing om elke BC-611 uit te rusten met 16 batterijen? Welnu, dat valt wel mee wanneer je een beetje gaat zoeken in de supermarkten zoals Blokker, Action, Lidl en anderen. Daar liggen vaak aanbiedingen: 10 stuks voor een paar Euro's, bovendien ga je toch geen enorm lange QSO's voeren met een BC-611?

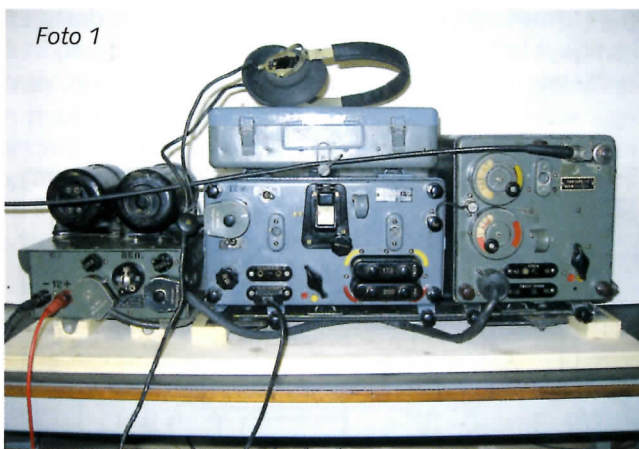
Op foto 1 is mijn 10 RT 12 afgebeeld. Links de roterende omvormer of voeding, rechts het zendergedeelte (zie foto 2) en in het midden de ontvanger, die in feite een 10 RT 12 is, een Tsjechische naoorlogse versie.

Op de diverse andere foto's is de voeding (foto 3), de zender en de inhoud van de kristalendoos (foto 4) te zien.

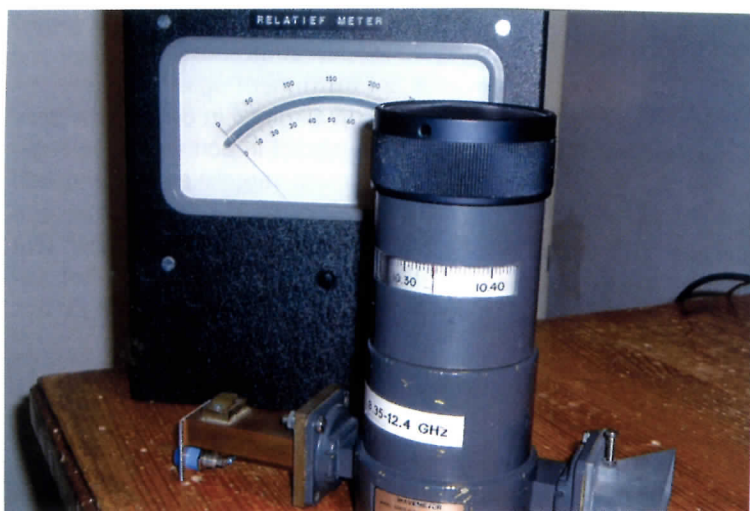
Deze gebruik ik om een onbekende frequentie te bepalen, het meetbereik van dit instrument is 8,35-12,4 GHz. Deze meter (zie foto 3) werkt volgens het absorptie-systeem. Aan de voorzijde is op de flens WG16 een kleine hoornantenne gemonteerd, en aan de achterzijde een stukje waveguide WG16 met daarin een detector en aansluitbussen. Op deze aansluitbussen wordt een 100 uA meetinstrument met shunt aangesloten.

Microwave "Wavemeter" 8,35 - 12,4 GHz.

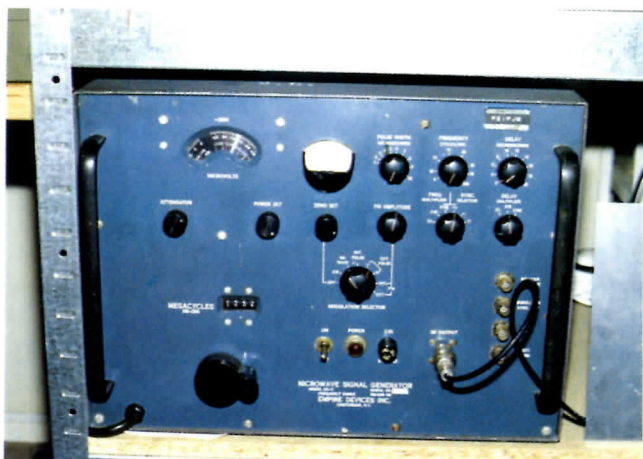
Microwave signal generator voor de freq. van 900 – 2200 MHz.

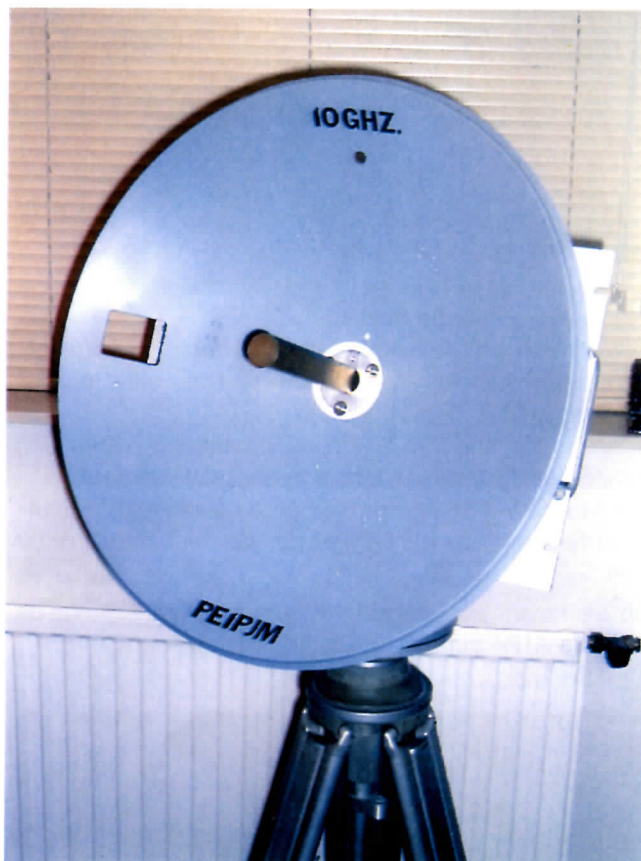
Voorzijde prime-focus schotel met belichter (10 GHz). De schotel is afkomstig uit een vliegtuig.

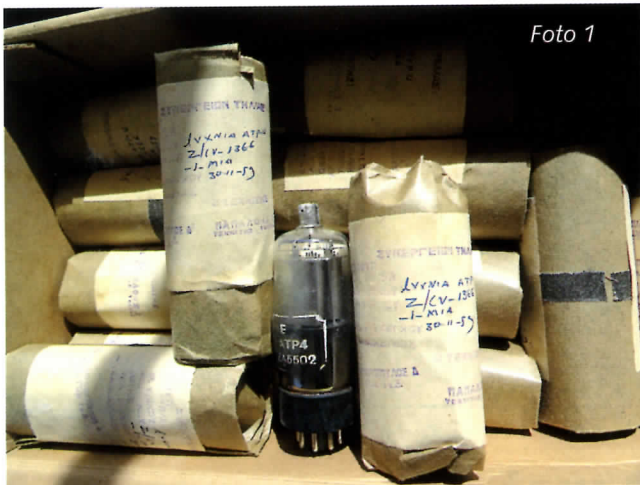
Foto 1

Op de kraam van Bart Leijte lagen 2 Torn Eb's en de bekende ATP4 buizen uit Griekse legervoorraden (zie foto 1).

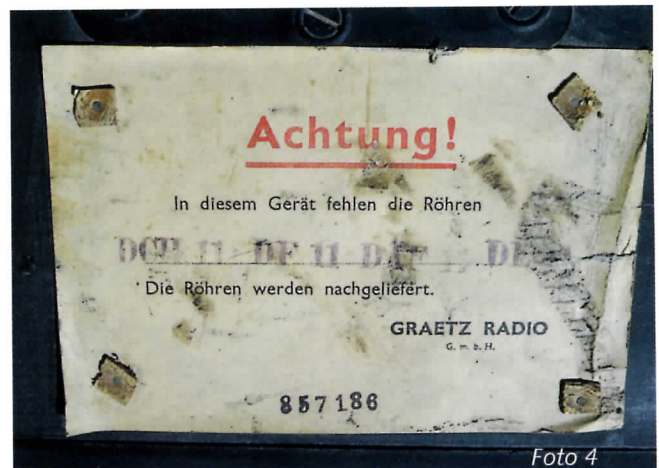
Foto 4

Het toestel had ruim 70 jaar in het magazijn van een Duits museum gestaan. Duidelijk was op de binnenkant van het deksel vermeld dat de buizen nog niet geplaatst waren (zie foto 4).

Deze stalen batterijbuizen van de serie DCH11 – DF11 – DAF11 – DL11 zijn overigens steeds moeilijker verkrijgbaar.
