SURPLUS RADIO BULLETIN

nr. 105 - maart 2022

RACAL RA-17
verbeterde filmschaal uitlezing

Flessenzender versie 2.0

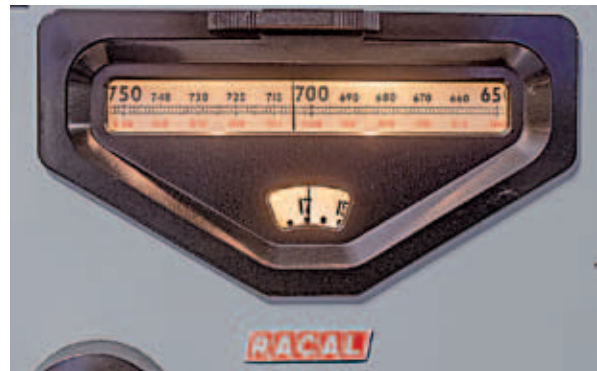
Foto 7

Foto 7: Filmschaal met verlichting

uniforme verdeling van het licht en een prima zichtbare kHz en Mhz schaal.

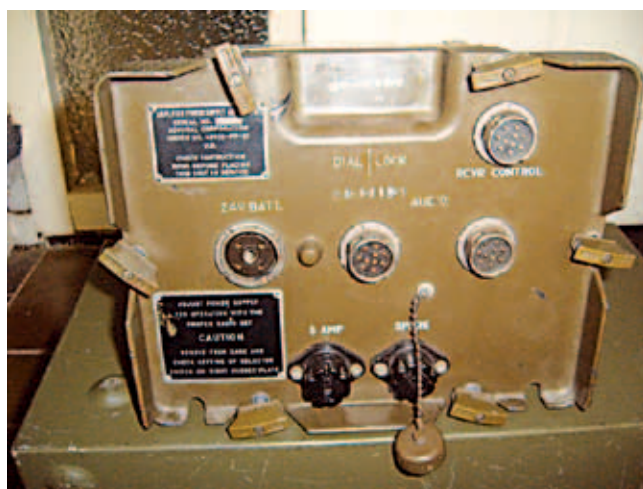
Foto 1:
Vooraanzicht van type AM-598A/U, let op de waarschuwing

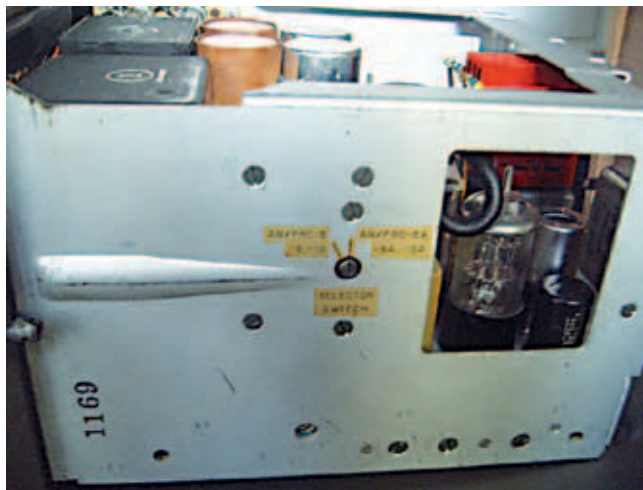
Foto 2:
Schakelaar inwendig van type AM-598A/U

Voor de de A-sets is er de voeding AM-598A/U die geschikt is voor allebei de uitvoeringen van de sets. Hiertoe is er inwendig een schakelaar aangebracht om het type set te selecteren. Zorg dus altijd dat het goede type voeding of let op de goede stand van de schakelaar.

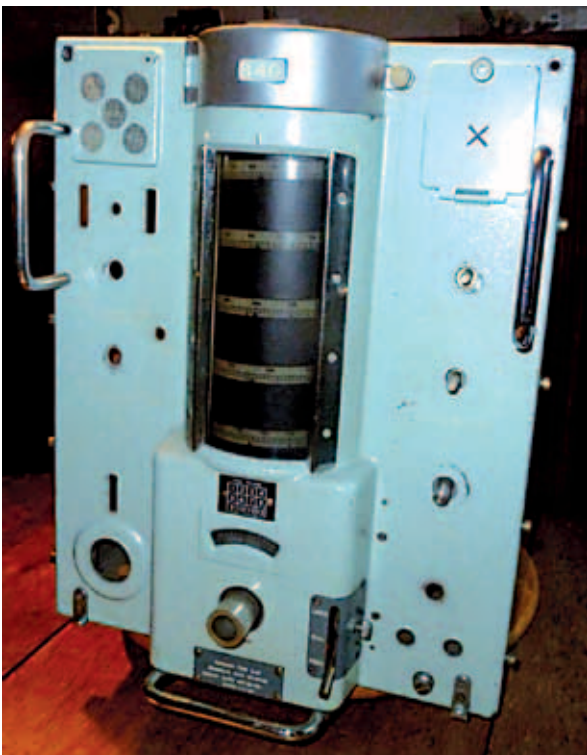
Foto 1: Zo ziet de herkenbaar vreemd ogende B40 er uit. Bij de eerste versie (B40-A) staan de teksten in witte inkt op de lichtblauwe voorplaat. Dat ze dan nog eens onder de grote knoppen staan (hier zonder knoppen) verbetert de leesbaarheid niet. Ja er staat tekst, en die is niet weggesleten. Maar het is vrijwel niet leesbaar! Vanaf de B-versie werd de tekst op een aparte plaat gedrukt met een veel beter contrast.

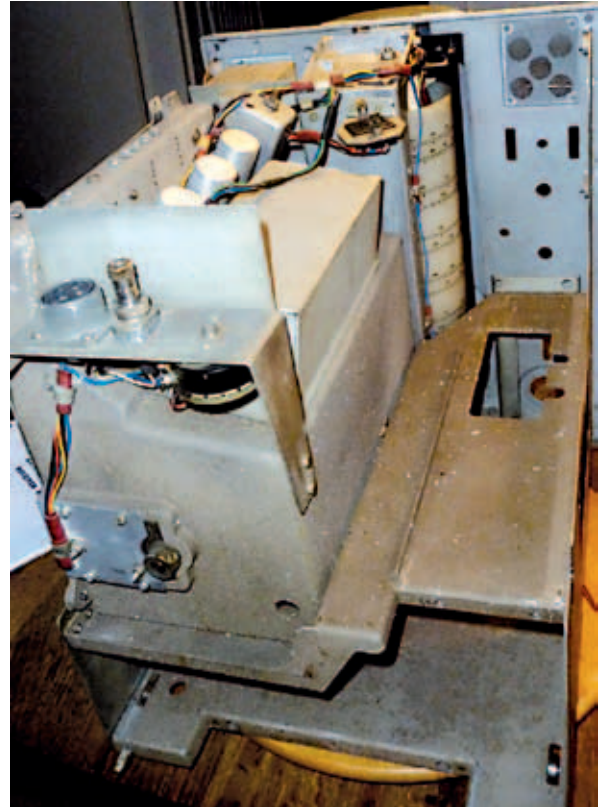
Foto 2: De drie modules, RF (boven links), IF (rechts boven) en AF/voeding (onderin), passen in een groot chassis en worden onderling verbonden door meerpolige Jones pluggen. De schroeven waarmee de modules worden vastgezet zitten niet goed voor de gaten. En de RF module kan er alleen uit als eerst de voorplaat is verwijderd. Erg slordige uitvoering van een leuk concept.

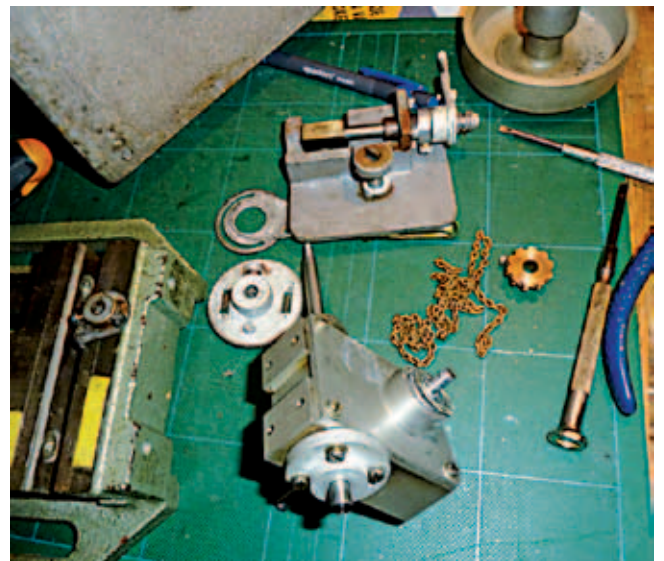
Foto 9: Enkele maar lang niet alle losse onderdelen van de vertraging en aandrijving. In het blok zit het worm/tandwiel. Dat geheel moet uit elkaar om het gespannen tandwiel weer op spanning te zetten. (pas op met volgorde van ringetjes, kogeltjes, lagertjes, veertjes, ...) Er zijn nergens merktekentjes in welke stand je het één en ander in elkaar moet steken.

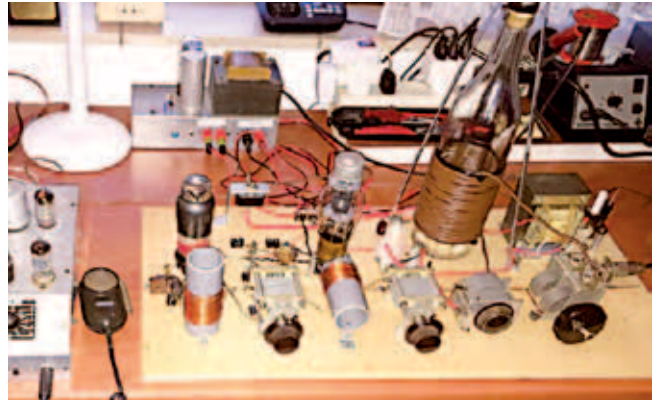
Foto 1

Het betreft een kristal gestuurde zender met een 807 buis. Deze wordt AM gemoduleerd door een EF86 en een EL41. (Foto 2, 3 en 4)

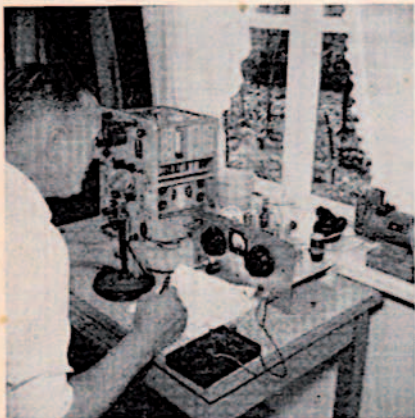
Het station PAoRI/A met de operator, OM D. v. d. Blom (Foto: PAoRlEM)

Voor de modulator werd genomen een EF86, gevolgd door een EL41, die de 807 in anode en schermrooster moduleerde met behulp van een LF-smoorspoel. De microfoon was een RINETTE mike. Voor de ontvangst werd een R109 gebruikt.

De gloeidraden van de 807 en de ontvanger werden gevoed uit een 6 V accu. Een omvormer op een 12 V accu zorgde voor de hoogspanning.

In 't begin werd een vermogen (input) opgenomen van 6 W. Later waren we aangewezen op een 6 V accu voor de h.sp. omvormer. De input was op 7 Juni slechts $3\frac{1}{2}$ W (175 V bij 20 mA).

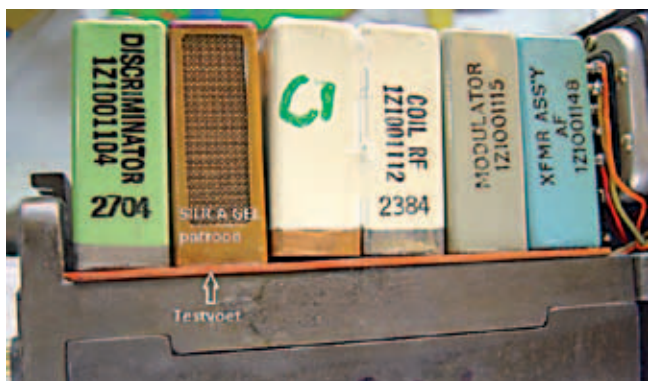
Foto 3a

Met behulp van de afregelprocedure uit de TM 11- 58 kon ik de CPRC al aardig afregelen via de aansluitingen van de testplug. (Foto 3a)

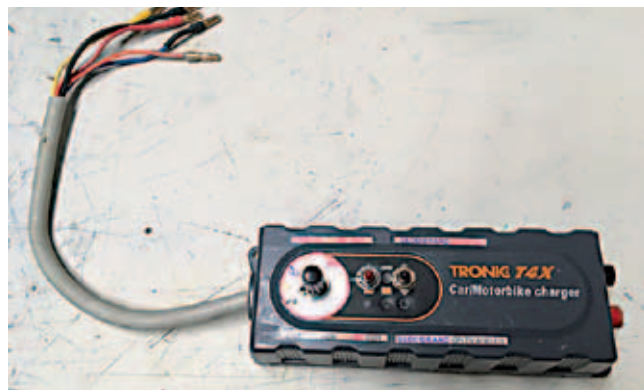
Foto 5

Met ook natuurlijk weer een nieuwe tester voor de voeding. Gemaakt in het kastje van een defecte acculader. (Foto 5 en Schema 2)

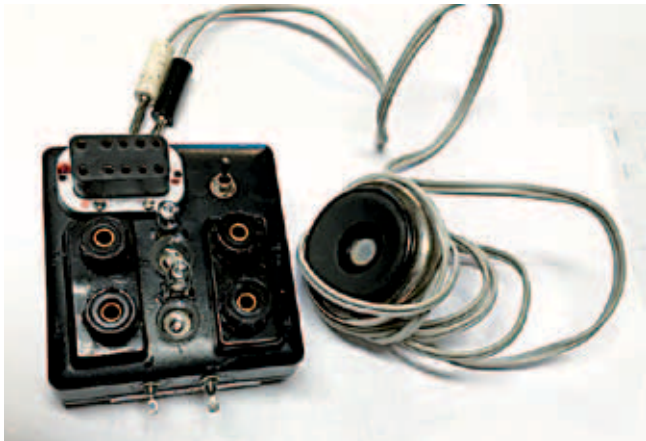
Foto 6

Dus ook maar een testkastje gemaakt om de handset te gaan testen. Hiervoor twee 6 Volt / 5 watt lampjes gebruikt zodat er paar honderd mA stroom loopt door de stekker, kabel en schakelaar. Ongeveer te vergelijken

met de gloeistromen van de CPRC. (Foto 6 en 7, schema 4) (en Procedure 1 zie hieronder)

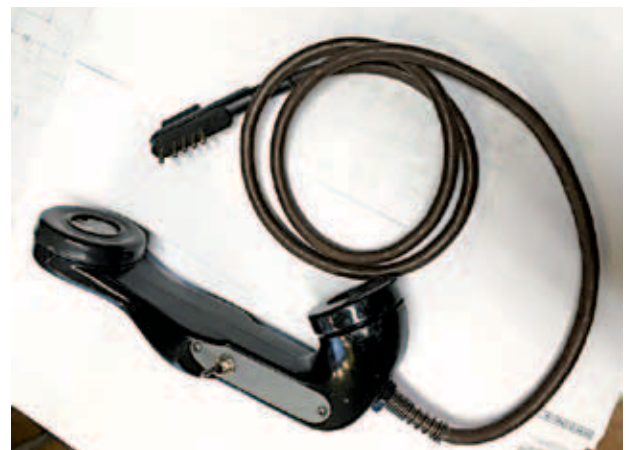
Foto 8

Een oude handset ombouwen met vaste zend / ontvangschakelaar. (Foto 8 en Schema 5) Handig bij afregelen, krijg je geen kramp in je vingers van het doorlopend indrukken van de zendschakelaar.

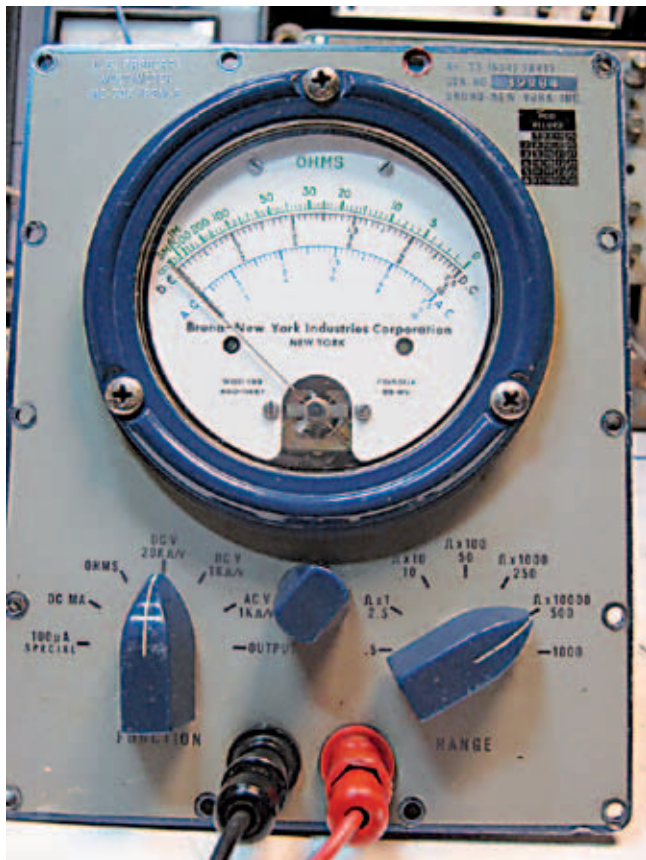
Foto 1

Diverse keren kwamen daarbij surplus meetapparaten aan bod. Kennelijk heeft scribent dezès niet al zijn meetspullen de revue laten passeren en onder de loep genomen. Op een kast vond hij nog een paar (grotendeels) in onbruik geraakte meters. (Foto 1)

Daarbij een hier ten tonele gevoerde multimeter uit o.a. marine kringen. In het opbergvakje van het deksel vond ik nog een kladje, alweer uit 2007

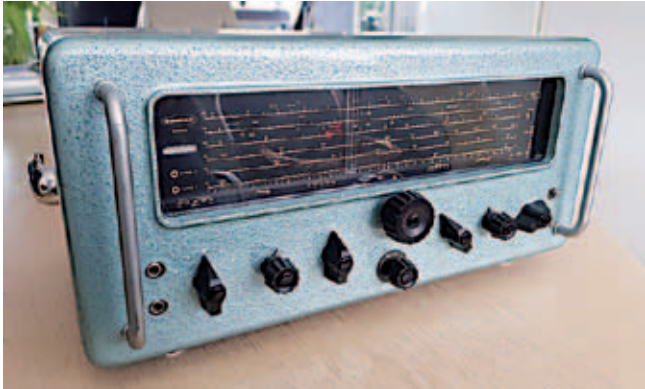
Foto 1: scheepsontvanger SIMRAD RA2 (foto: auteur)

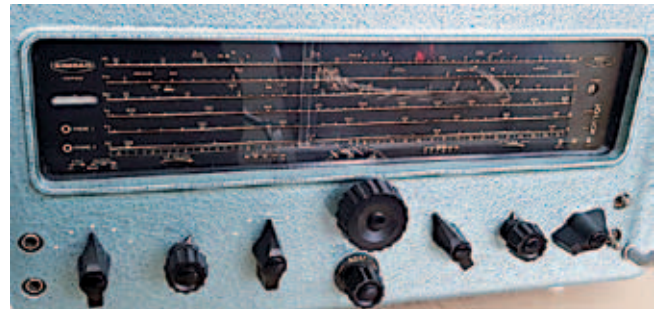
Foto 3: Frontaanzicht van de ontvanger front (foto: auteur)

De afstemschaal bevestigt dit: de banden B en D bestrijken resp. de middengolf telegrafie- en middengolf telefoniebanden. De Nood- spoed- en veiligheidsfrequenties 500 kHz (telegrafie) en 2182 kHz (telefonie) zijn met een streepje op de schaal gemarkeerd.

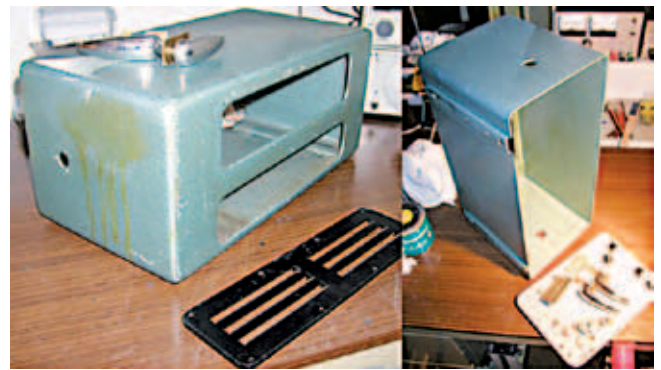
Foto 6: De kast vóór en na de behandeling (foto: auteur)

Sinds 1984 stond de ontvanger in opslag op zolder. Pas in 2006 kwam het er van om de RA2 op de werktafel te zetten. De kast zag er niet uit. Het leek of er een kwast vernis op had liggen lekken. Het venster van de afstemschaal had een bruine waas (captain Grant was aan boord). De schijf die de letter van de corresponderende band achter het venster toont, liep niet synchroon mee met de bandschakelaar. De ontvanger was op meerdere banden ontstemd en gaf een hinderlijke 50 Hz brom.

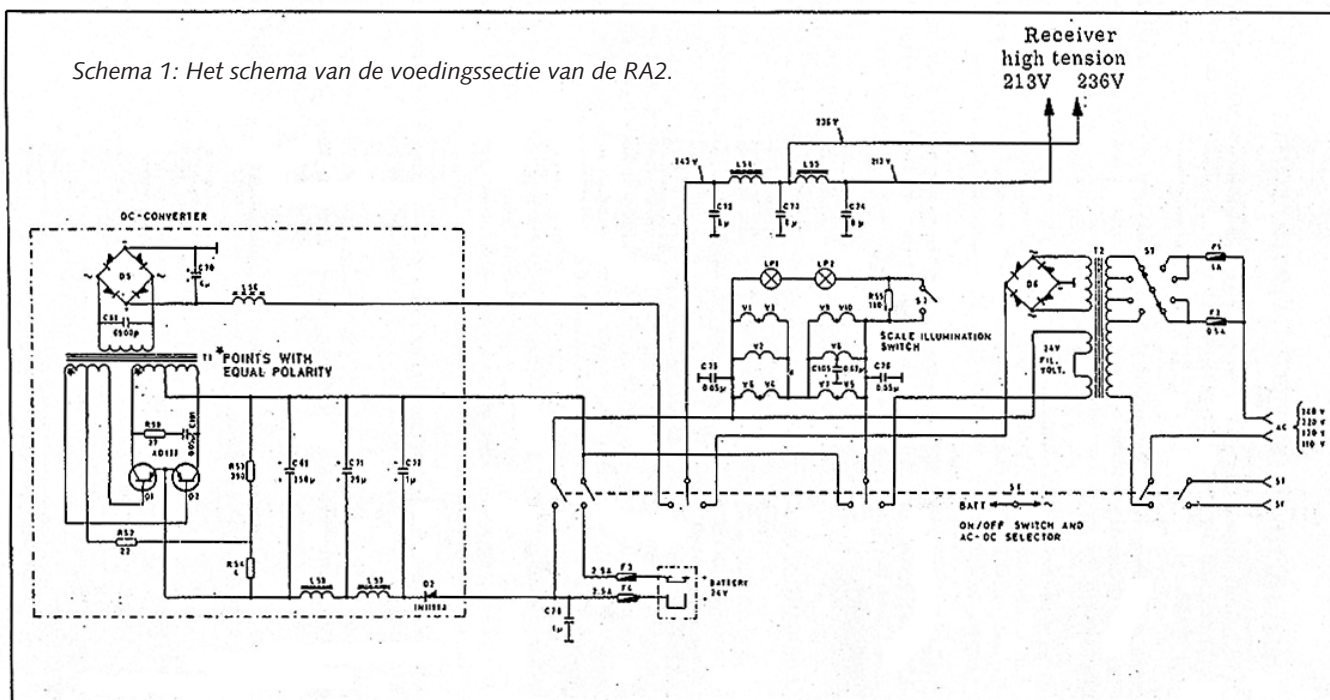
Schema 1: Het schema van de voedingssectie van de RA2.

Op 24V batterijvoeding (de RA2 is ontworpen om als noodontvanger te werken), wordt het gloeistroomcircuit direct op de voedingsspanning aangesloten.

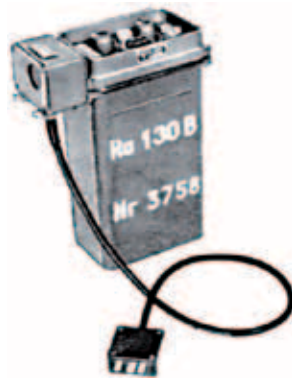
Foto 1

Ik had even gekeken naar plaatjes van de Zweedse WS-88 (RA130) (Foto 1) die heeft aan de zijkant een kastje

met daarin de z/o schakelaar, maar dat wou ik niet want ik had een ander plan in mijn hoofd !

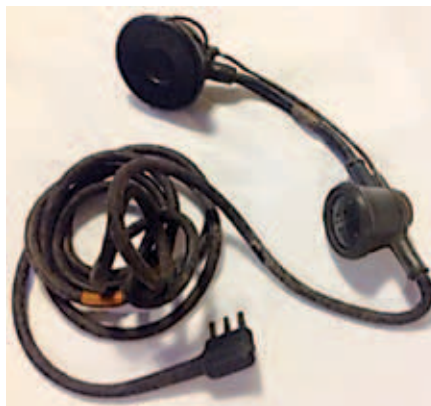
Foto 2

In de origine handset, die meestal ook vaak gedeeltelijk verteerd is, zit geen PTT schakelaar! (Foto 2)

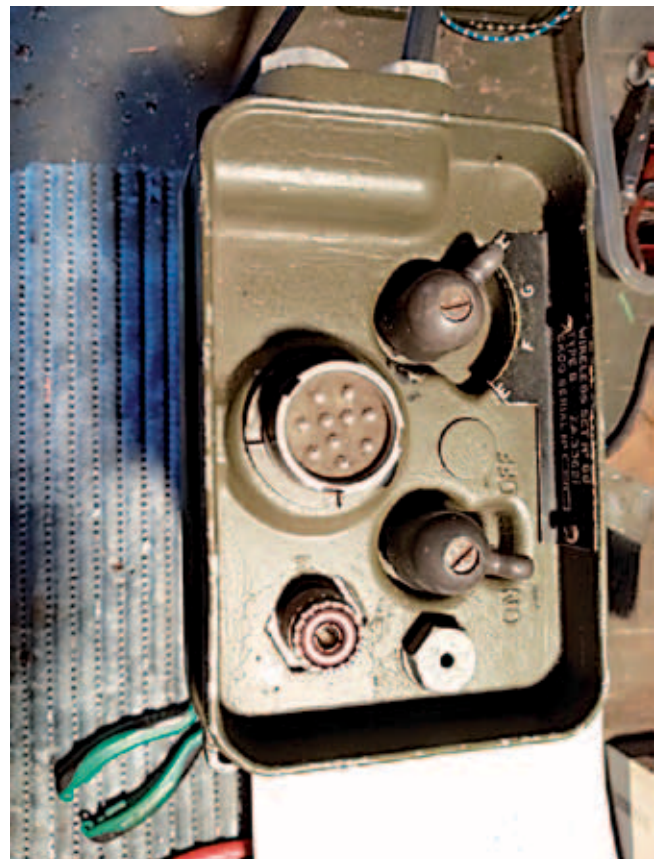
Foto 3

Het plan was dus om de 3-polige telefoon/microfoon aansluiting te vervangen voor een standaard NATO 10 polige U-79/U plug waarop ik een "normale" telemicro kon aansluiten. (Foto 3) Maar dan moest die telemicro ook wel de z/o functie van de knijpbal overnemen!

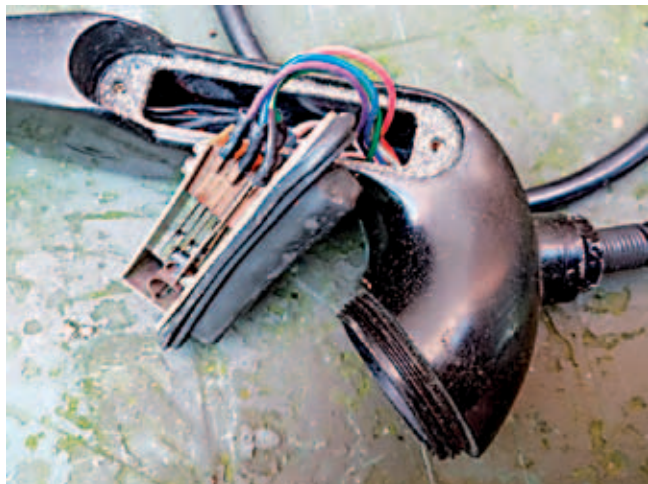
Foto 4

Er waren op de 10-polige Natoplug U-79/U dus 5 zend-ontvangdraden plus 3 telemicrodraden noodzakelijk. Wel zou de telemicro met U-77/U plug opnieuw uniek bedraad moeten worden. (Foto 4)

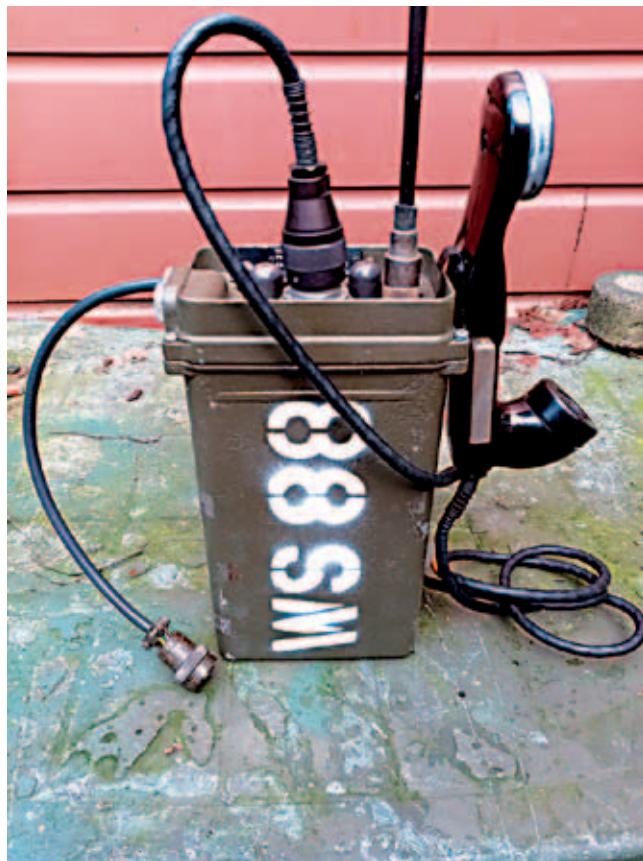
Foto 7

Als luxe met mijn sjablonen WS-88 op de kast gespoten. (Foto 7)

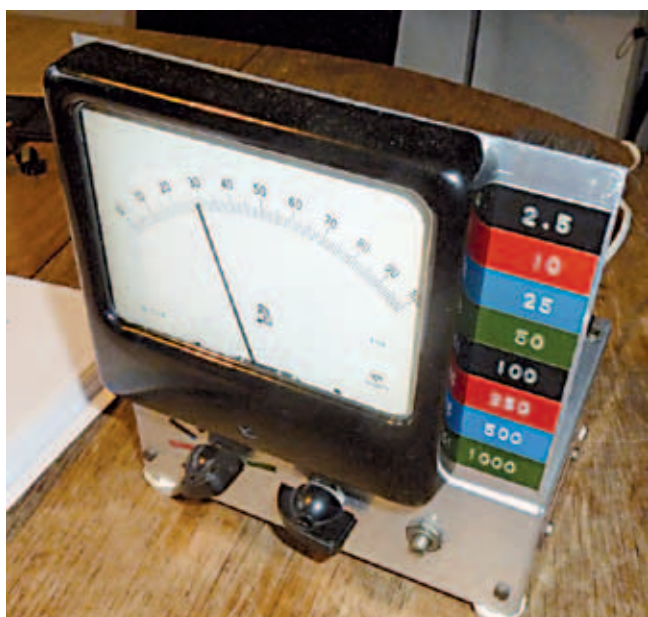
Foto 1

Als je graag met lampen knutselt, dan grijp je heden ten dage bij de lokale radiohandelaar mis naar een bijpassende trafo. Trouwens, die lokale handelaar is tegenwoordig een internetbedrijf met een zeer ruime keuze aan alles wat niks met lampen heeft te maken. Daarom was ik blij verrast dat ik bij Ontferd Goed een grote verzameling oude spulletjes zag staan. Er zat nogal wat zelfbouw bij en als dat met buisjes was raakten ze daar niet zo snel van af. Eén van de chassietjes was kennelijk een soort BVM. (Foto 1)

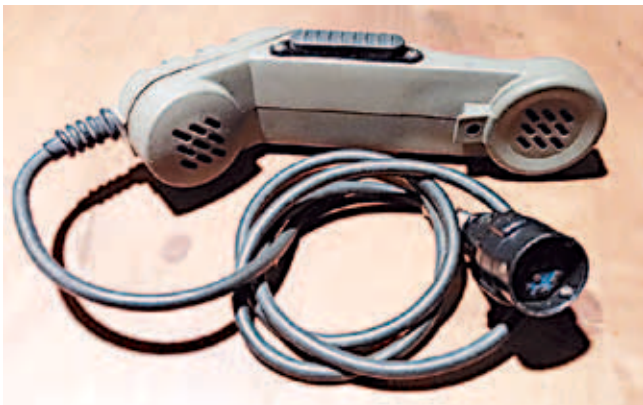
Foto 1

De gebruikte handset was een Racal 250 waarvan ik het dynamisch element door een koolkapsel had vervangen. (Foto 1)
