# 1 Einleitung

Jetzt bitte nur kein Neid, wenn ich über die Reparatur meines neuesten Gerätes schreibe: einen waschechten Rohde&Schwarz SME03; ein HF-Synthesizer der derzeit vorletzten Generation mit einem Frequenzbereich von 5kHz..3GHz.

Abbildung 1: Rohde&Schwarz SME03

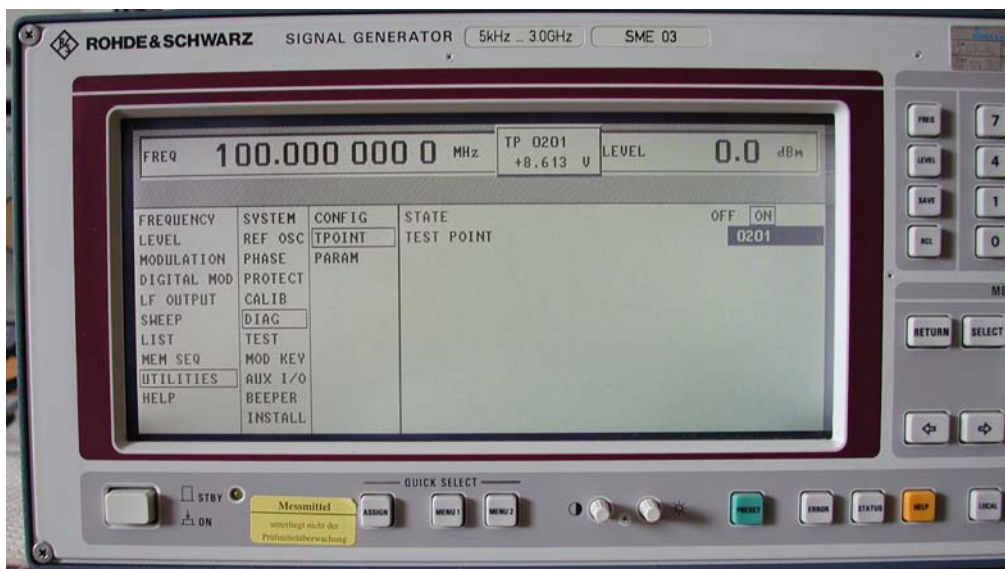
Mir jedenfalls war das Glück diesmal ordentlich hold, und so kam ich in den Dunstkreis dieses feinen Geräthens, das ich als Funkamateurliebhaber und Messplatzfetischist natürlich mit einem besonders warmen "Hallo!" begrüßen durfte. Der SME seinerseits erwiderte diesen Gruß mit einer spontanen Fehlermeldung 330, 172 und 110.

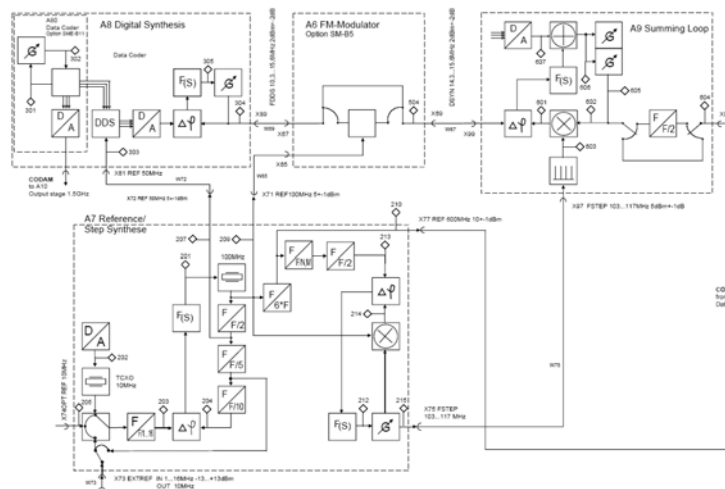
Abbildung 4: Auszug Blockdiagramm SME03

Trotzdem zeigte der Service erneut Her(t)z und schickte mir auf meine wohlformulierte Bitte hin das Blockschaltbild zum SME, aus dem man mit etwas detektivischer Kleinarbeit immerhin eine Menge für die Fehlersuche ableiten kann! An dieser Stelle sei noch einmal vielen Dank an den R&S-Service gerichtet, ohne dieses Schaltbild wäre die Reparatur wohl heftigst in die Hose gegangen.

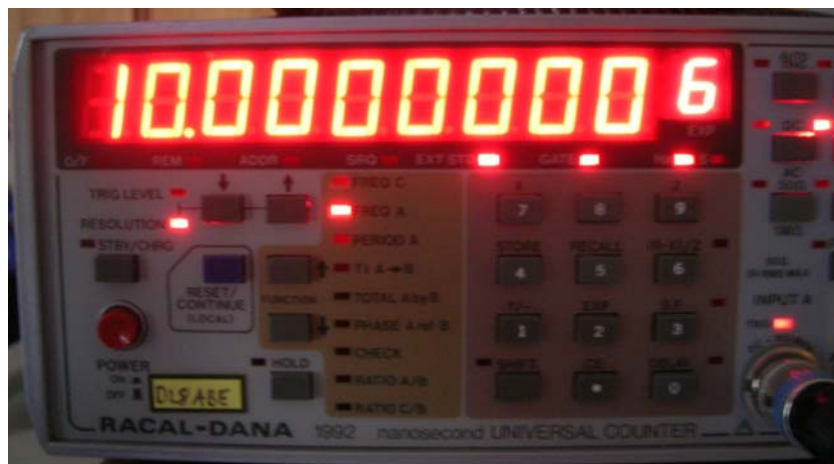
Abbildung 5: 10MHz extern eingespeist

Schaltet man nun den SME auf ext. Referenz um und speist ihm an der Rückwand saubere 10MHz ein, so rastet die PLL sofort, der Sender liefert prompt ein sauberes Ausgangssignal und die PLL-Regelspannung kommt irgendwo bei +8,5V (Zustand: kalt) bis +9,4V (Zustand: warm) zum Stehen. Die Fehlermeldung über einen nicht gelock-ten 100MHz VCXO verschwindet und der SME surrt zufrieden vor sich hin.

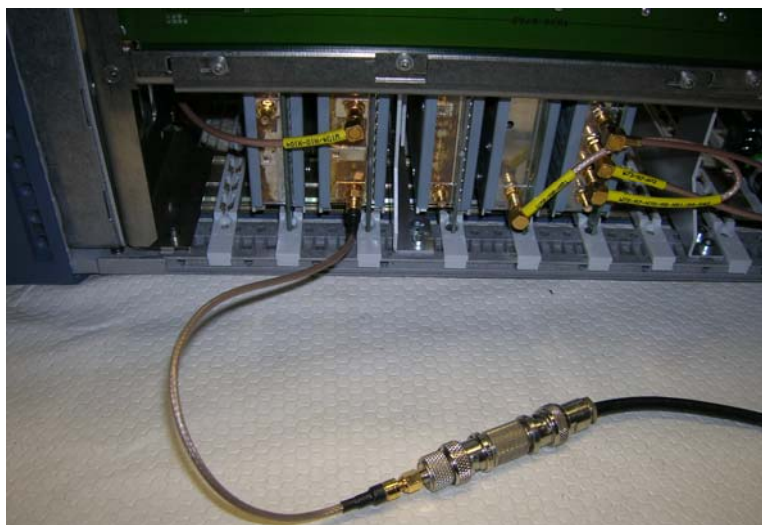
**Abbildung 6: Anschluss an X71 (100MHz out)**

1. Das Ausrasten des 100MHz-VCXOs; zu beobachten durch Anzeige im ERROR-Menü des SME03.
2. Die PLL-Regelspannung des 100MHz-VXCOs; durch Anzeige im Test-Menü: TP201
3. Anschluss eines Frequenzzählers an X71. Hier sollten exakt 100,000000 MHz zu messen sein (PLL gelockt)

Über X71 wird normalerweise der FM-Modulatoreinschub SM-B5 mit 100MHz versorgt. Bei mir fehlt die Option leider; dadurch ist die Buchse aber frei und kann mir als Messpunkt für den Frequenzzähler dienen.

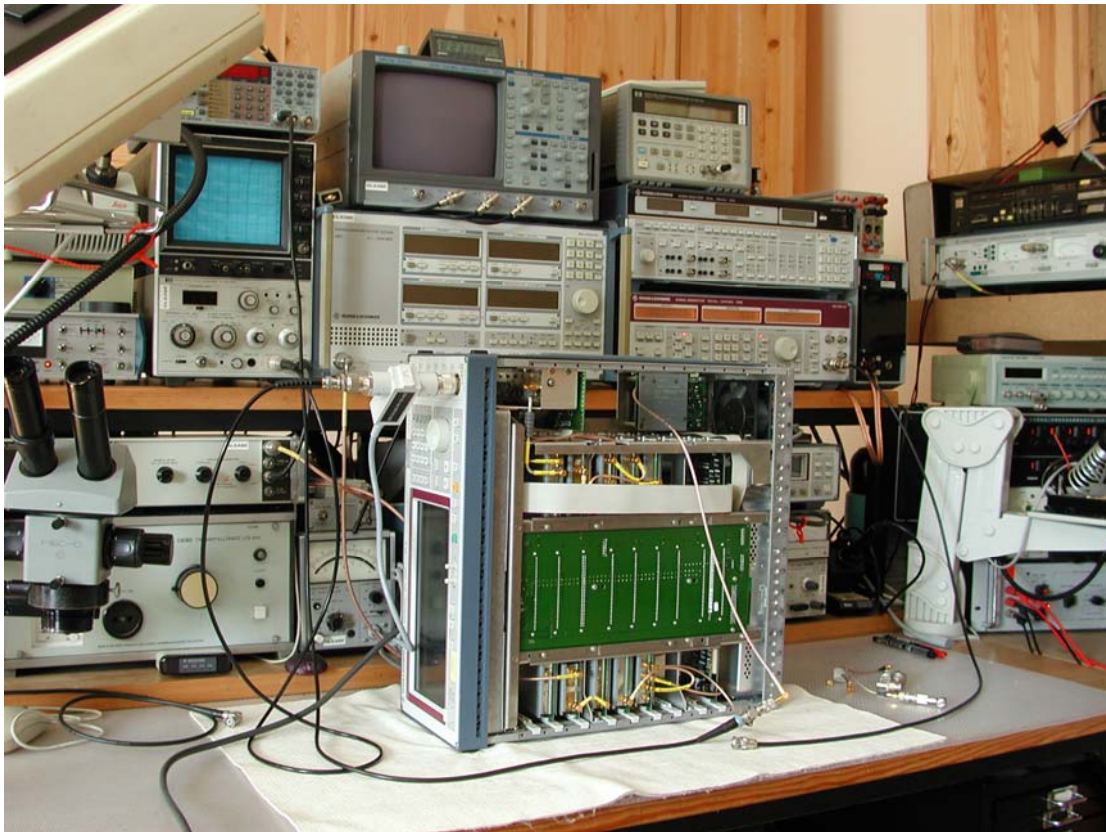
Abbildung 9: SME03 im Testlauf

Ich habe mir nun ein paar Tage Zeit gelassen, die auftretenden Effekte und Verhaltensweisen des SME03 in Ruhe zu verfolgen und mir daher mehr Sicherheit über die Richtigkeit meiner Schlussfolgerungen zu erarbeiten. Nach etwas mehr als einer Woche ist für mich nun klar, dass der "100MHz-VCXO-rastet-nicht"-Fehler mit dem Kaltstart-Einschwingen der 10MHz-Referenz unmittelbar zusammenhängt. Ist die Referenz erst einmal eingelaufen, hält sich die Abstimmspannung konstant bei um die 8..9V. Ein Ausrasten habe ich in warmem Betrieb nie beobachtet. Und auch die Kontaktschwierigkeiten der 10MHz-Referenz sind behoben: offensichtlich haben sich durch das viele Herumwackeln einige Oxidschichten gelöst und geben wieder guten Kontakt, Na also, ein weiterer Fehler behoben!

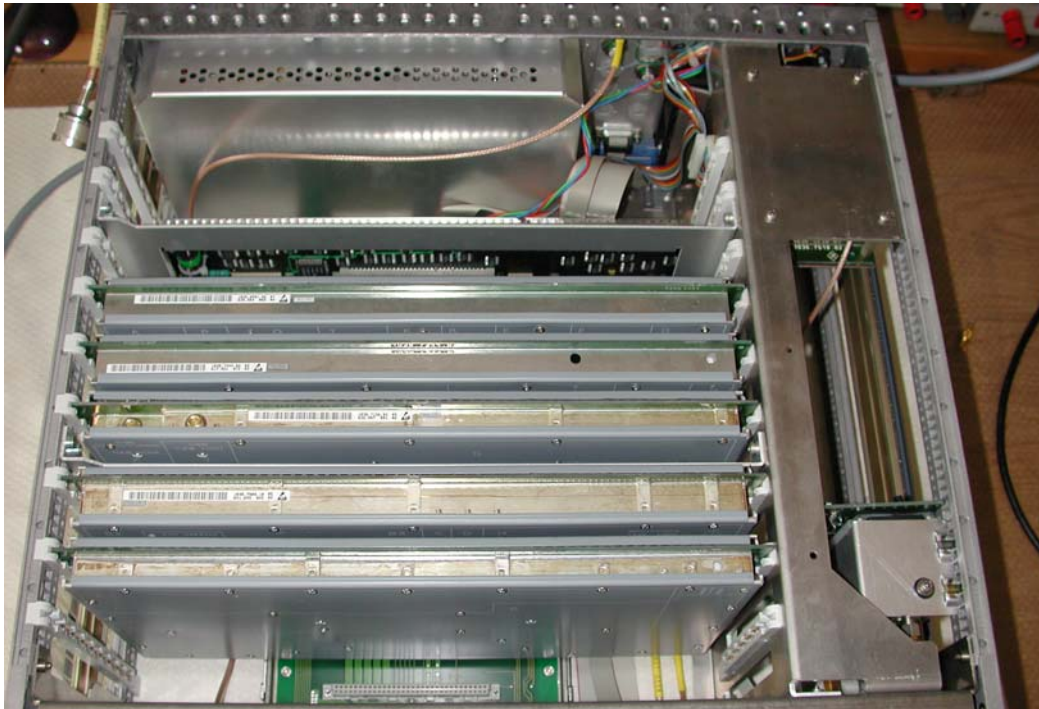
Abbildung 11: SME03 Innenansicht

Nun wollte ich wissen, ob die Ausgangsstufe daran Schuld ist oder bereits die Signalerzeugung Müll macht. Also trennte ich den Signalweg bei W91 auf: das ist der Punkt, wo die Ausgangsstufe A10 ein Eingangssignal von "A9 Summing Loop" 93,75MHz..1500MHz @+6..+11dBm erhalten sollte. Ein erster Test mit einem HF-Millivoltmeter und 50Ohm-Abschlusswiderstand ergibt: die Signalerzeugung auf A9 liefert über den gesamten Frequenzbereich ein sauberes Signal mit ca. +7,5...+9,5dBm Pegel. Also voll im Soll!

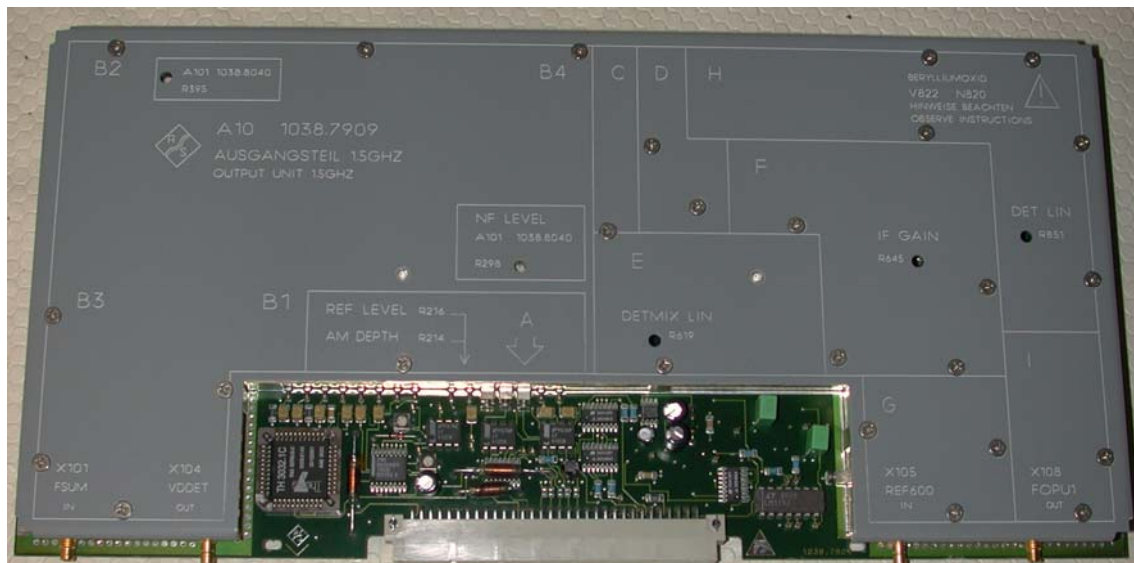
Abbildung 12: Baugruppe A10

Bitte nicht traurig sein, aber ich verzichte hier auf eine komplette Beschreibung der Baugruppe im Detail- es würde selbst diesen Bericht einfach sprengen. Anhand der Messpunkte im Gerät kann ich aber schon jetzt sagen, dass irgendwo zwischen Filterkette und Ausgangstransistor mein HF-Pegel auf der Strecke bleibt. Weil R&S -bis auf den Endstufen-transistor- hier fast überall diese schnuckeligen, kleinen MMICs einsetzt (=integrierte Breitbandverstärker), sollte man hier mit dem HF-Tastkopf schnell Erfolge erzielen, sobald man diese Mistviecher erst einmal im Layout gefunden hat!

Da ist sie, die Baugruppe A10! Zugeschraubt wie eine Boeing747 und ebenso hässlich lackiert. Hoffentlich wird sie auch einmal genauso alt... ;-)

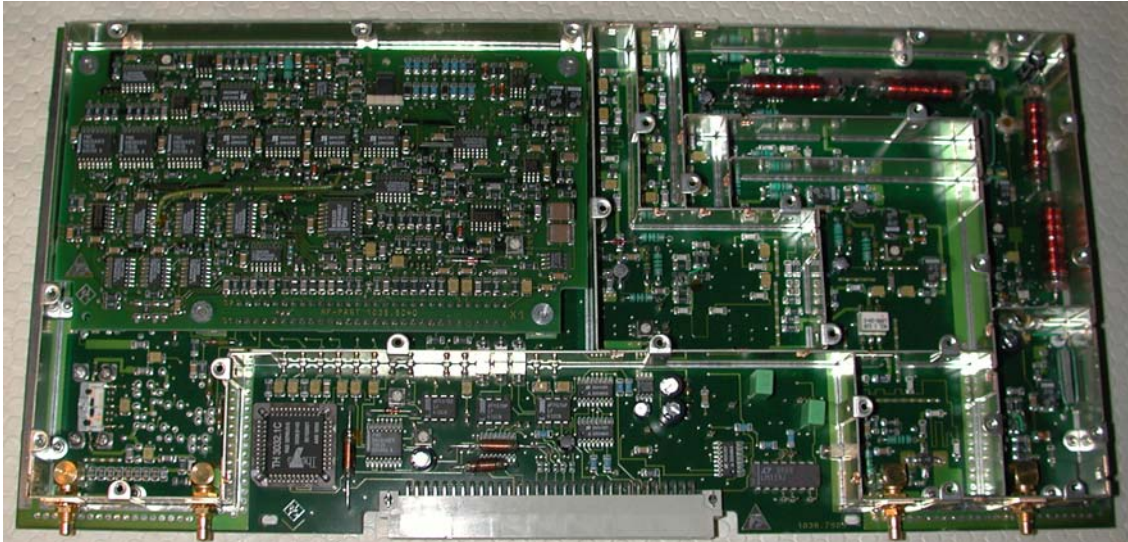
Abbildung 13: Baugruppe A10 geöffnet - krasser Anblick, was?

Problem: für diese Messung muss die Baugruppe aus dem Gerät genommen werden, denn in eingebautem Zustand kommt man mit der Messspitze nicht dran. Glücklicherweise habe ich mir aus meinen CMT-Reparaturzeiten damals ein Verlängerungskabel angefertigt (immerhin  $2 \times 31 = 62$  Drähte), das ich nun zwischen Baugruppe und Grundgerät zwischenstecke. Es ist gerade so lang, dass man die Baugruppe A10 nun im bestromten Zustand neben den SME auf den Labortisch legen und im Betrieb messen kann. Ohne dieses Hilfsmittel wäre das eine ganz schöne Plackerei mit dem Anlöten von Kabeln, Rein- und Rausfummeln der Baugruppe usw.. Ich vermute, dass das -im Servicemanual angepriesene- Service-Kit wohl auch so einen Baugruppen-Zwischensteckadapter enthalten wird. Gesehen habe ich das auch noch nie; ich bin mir aber sicher, dass man sich hier mit einem Selbstbau-Adapter auch helfen kann.

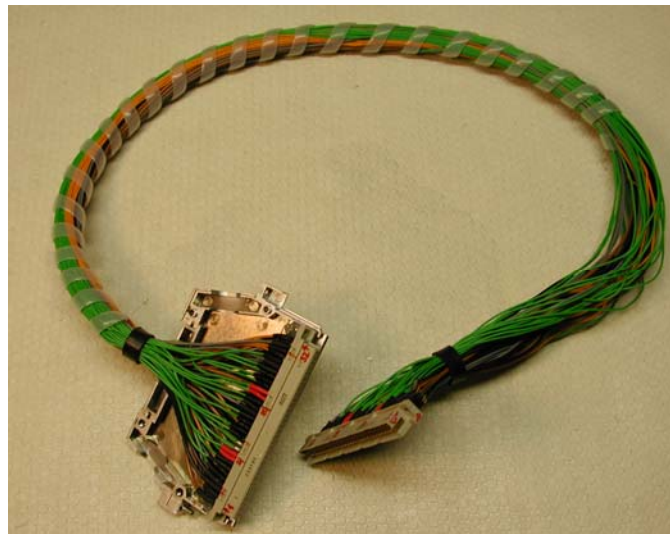
Abbildung 14: selbstgebasteltes Service-Kabel

Najaaaaa, er ist nicht ganz so hübsch.....aber funktionieren tut er trotzdem!

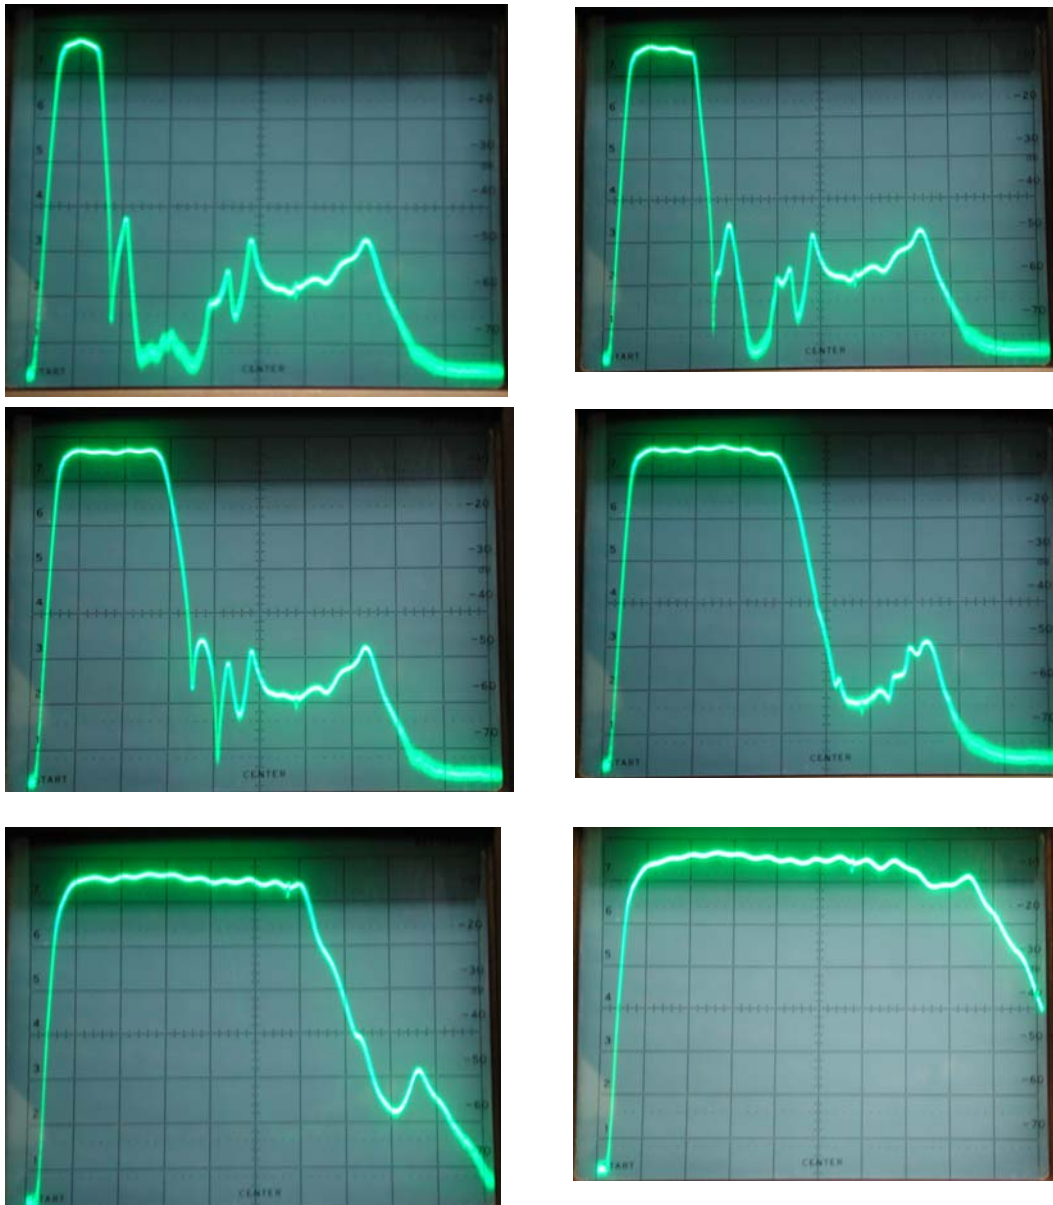
Weil sich die Gelegenheit gerade bot, überprüfte ich gleich die Filterbank. Dazu spannte ich die Baugruppe A10 zwischen Trackinggenerator und Spektrumanalyzer, "blies" mit 0dBm an und wobbelte von 100kHz..1,0GHz. Die Frequenzeinstellung am SME diente nur dazu, ein bestimmtes Filter ein- und auszuschalten. Sehr schön kann man erkennen, wie beim Durchdrehen der Senderfrequenz die Filter nach und nach zugeschaltet werden und der Durchlassbereich immer breiter wird. Toll, eine wahre Augenweide!

**Abbildung 16: einige Filterkurven steigenden Generatorfrequenzen**

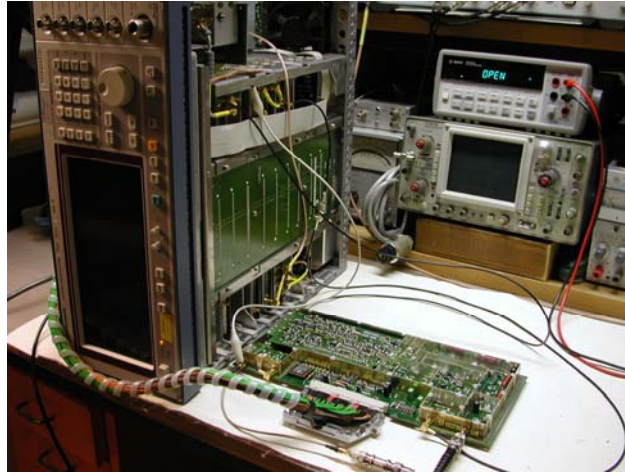
Abbildung 17: A10 extern verkabelt

Jetzt oder nie: Messgeräte scharf gemacht und alle Messpunkte in der Signalkette durchgeprüft. Und fündig geworden: der allerletzte Transistor in der Kette hatte sonst immer eine Kollektorspannung von ca. 17Volt. Laut Manual ist das auch gut so. Aber nun konnte ich an derselben Stelle 24Volt DC ablesen! Nicht gut!

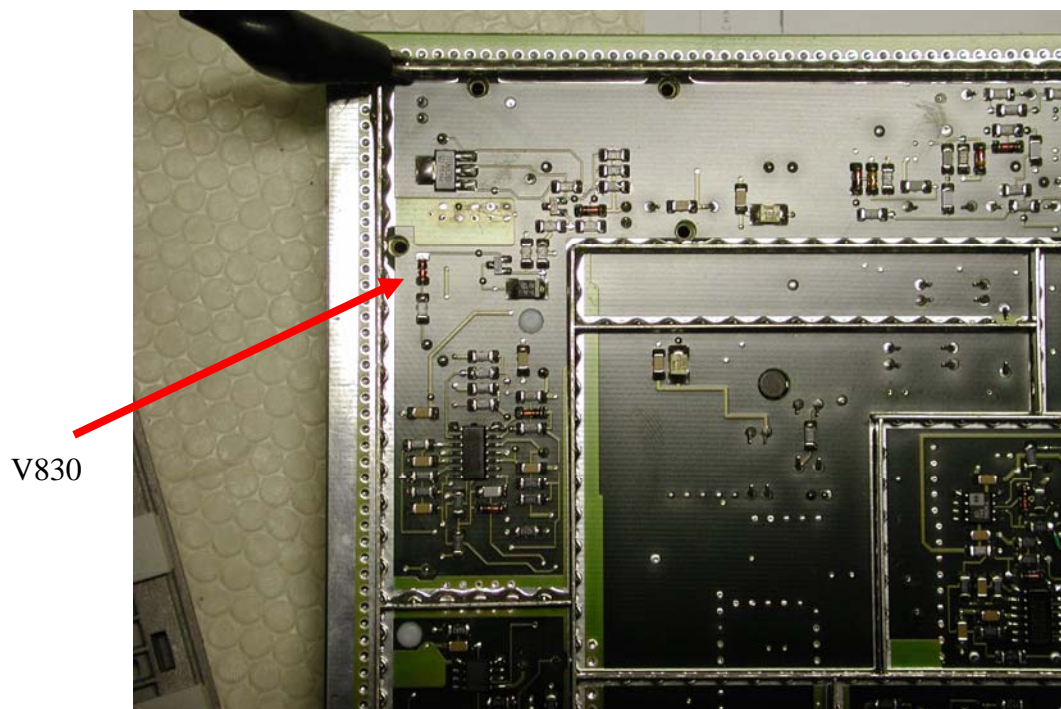
Abbildung 19: Unterseite von A10

Durch gezieltes Herumgrabbeln an der Diode V830 kann man den Fehler quasi "ein-" und "ausschalten". Die genaue Funktion der Diode verstehe ich auch nicht; sie ist jedoch ein Bauteil aus der Konstantstromquelle, die den Endstufentransistor versorgt und darf nicht durch Dran-Herumreiben die Milch sauer werden lassen. Ich beschlieÙe, dass der Fehler damit gefunden ist und lese im Internet, dass die MiniMELF-Glasdioden in SMD-Bauform von jeher als mechanisch kritisch einzustufen seien. Sehr gerne gäÙe es da mal einen Bruch, oder zumindest einen Riss, der mit bloÙem Auge nicht zu erkennen ist, aber trotzdem die Diode ausfallen lässt. Genau sowas scheine ich hier auch vor mir zu haben.
