PHILIPS

SERVICE DOCUMENTATIE

AUTORADIO TOESTEL 247-248-249-250 B

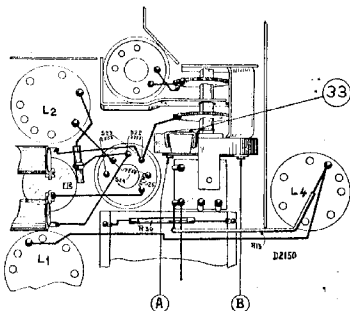
Fig. 7

6. Schroeven A en B losdraaien, waarna de schakelaar te demonteerden is (fig. 7). De magnetische schakelaar moet bij 4 Volt nog omschakelen. Door de beugel (33) iets te verbuigen kan dit bijgesteld worden.

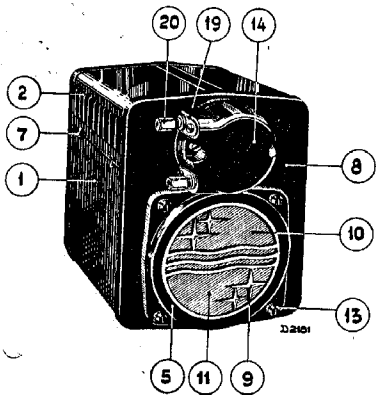
Fig. 11

Bij de 249-250 B (fig. 12) is de luidspreker, compleet met vierkante plaat en siervenster (247-248 B fig. 11), vervangen door een vierkante plaat, compleet met aansluiting voor separate luidspreker. Beide platen kunnen met vier schroeven losgenomen worden en zijn dus gemakkelijk te verwisselen. Men moet er zorg voor dragen alleen de bijgeleverde schroeven te gebruiken, daar te lange schroeven sluiting kunnen veroorzaken.

De lampen zijn te bereiken door de kleppen (fig. 11) te openen. Met een touwvlus om een lamp kan men deze uit de lampvoet trekken. Bij L1 en L4 moet men er op letten dat de afgeschermdde verbinding naar de lampkap geen sluiting tegen het huis kan maken (fig. 20). Voor het verwisselen van de triller worden de vier kleine schroeven waarmee de luidspreker of de afdekkplaat is bevestigd losgedraaid, waarna men de triller kan bereiken.

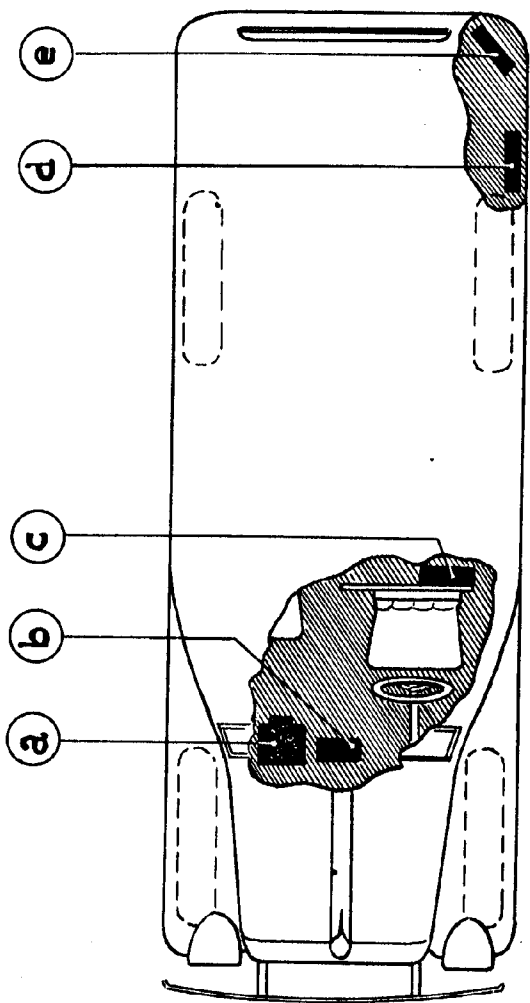
Fig. 1

Het apparaat en het bedieningskastje worden normaal gemonteerd (a) fig.1. De bijbehorende luidspreker type 9662/01 kan, zooals gebruikelijk, naast het ontvangapparaat onder het dash **board** gemonteerd worden (b).

Een tweede oplossing is, de bijbehorende luidspreker aan de afscheiding achter de bestuurdersplaats te monteeren (c). De extra luidspreker kan ook achter in de autobus op verschillende manieren aangebracht worden; dit is natuurlijk sterk afhankelijk van de bouw en het inwendige van de autobus. De twee meest gebruikelijke plaatsen zijn bij d en c aangegeven.

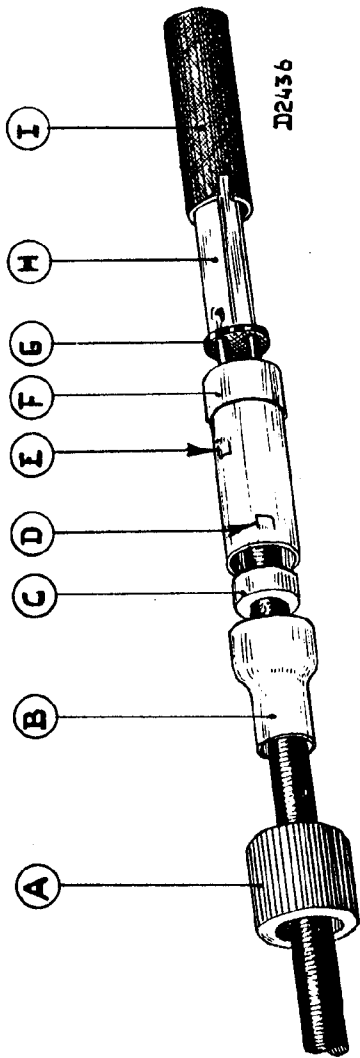
Fig. 2

De montage van het koppelstuk Nr. 25.869.690 ziet men in fig.2.

Nu gaan we het koppelstuk monteeren. Schuif de moer A afdekstuk B, ringetje C, bus F op de kabel, vervolgens het pertinax afstandplaatje G op de vertinde kabeluiteinden/soldeeren. Nu gaan we de lipjes D met behulp van een schroevendraaier iets indrukken; het pertinax busje I wordt over de veeren H geschoven, daarna bus F over G en I totdat G stuit tegen de ingedrukte lipjes D. Vervolgens worden lipjes E ingedrukt, waarmee dan het pertinax busje I vastgezet is. Nu wordt ringetje C in bus F geschoven en aan bus F gesoldeerd. De laatste handeling bestaat nu in het overschuiven van het afdekstuk B, dat op bus F gesoldeerd wordt.

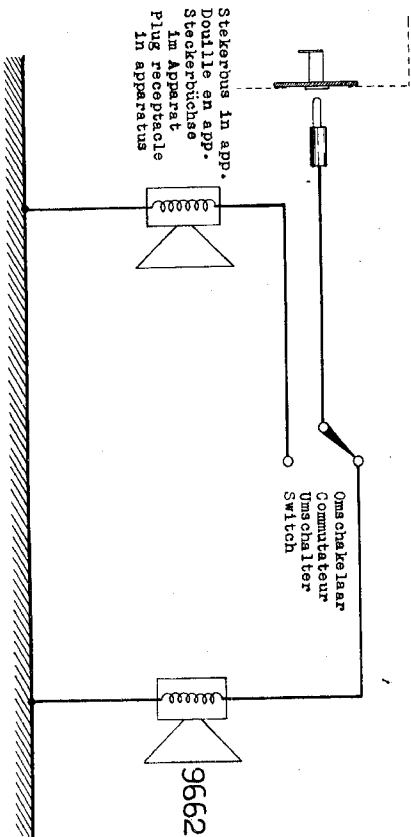
M2584

Begin met de ingebouwde luidspreker uit het apparaat te nemen. In het gaas, aan de onderzijde van het apparaat, wordt een gat geboord van 8 mm. De stekkerpen, welke aan de ingebouwde luidspreker zit, wordt aan de eene draad van de verbindingskabel codenummer 33.985.000 gesoldeerd, terwijl de andere draad uit deze kabel aan het vrijkomende draadje van de ingebouwde luidspreker bevestigd wordt.

Deze laatste verbinding soldeeren en goed met isolatieband isoleeren. De kabelmantel wordt met een draadje aan het chassis van het apparaat en aan het beugeltje, waarop de omschakelaar bevestigd is, gelegd. De lengte van bovenbedoelde kabel is afhankelijk van de plaats van het omschakelaartje en van de plaats van het radio-apparaat. Van de luidsprekorkabel, welke aan de extra luidspreker 9662 zit, wordt het koppelstuk afgenomen. De beide vrijkomende draaden worden resp. aan het derde contact van het omschakelaartje en aan "aarde", dit is het beugeltje, waarop de omschakelaar bevestigd is, verbonden. Ook de mantel van deze kabel moet goed aan "aarde" gelegd worden. Zie hiervoor bijgaand schema.

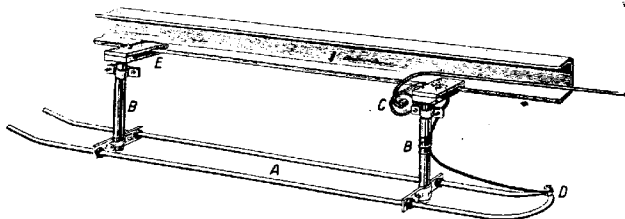
Fig. 9

Als een grootere signaalsterkte gewenscht of noodig is (hetgeen speciaal bij lage wagens en cabriolets het geval zou kunnen zijn), kan een tweede di-pool antenne onder den wagen worden gemonteerd. Deze tweede antenne, type 7302, is niet van een antenne-

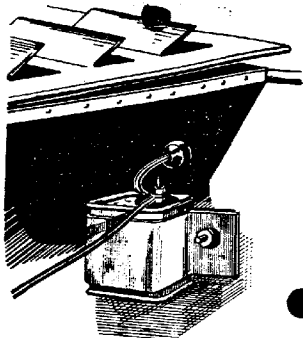
Fig. 22

- a) Is de bobine op den motor of naast het motorblok op het chassis gemonteerd, dan moet de condensator aan de motorzijde van den scheidingswand worden bevestigd en wel zoo dicht mogelijk bij het punt, waar de primaire leiding van de bobine door den wand is gevoerd of in het verdeelkastje van den wagen gaat. Verwijder de isolatie van de primaire leiding en verbind deze rechtstreeks met den condensator (zie fig. 22). Schuur de

scheidingswand goed blank op de plaats, waar de condensator wordt bevestigd, zoodat deze hiermee goed contact maakt.

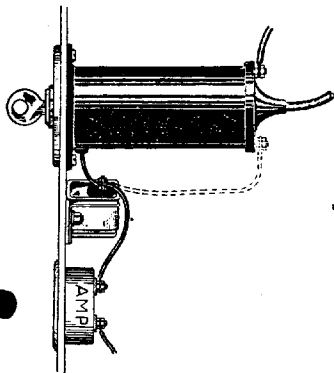
Fig. 24

d) Als de bobine op het dashboard gemonteerd is en van een ingebouwd slot is voorzien of als de kabel tusschen bobine en slot gepantserd is, dan moet de condensator zoo dicht mogelijk bij dit slot

worden gemonteerd. De kabel tusschen het slot en den ampèremeter moet dan over den condensator worden geleid (zie fig. 24). Het is hierbij belangrijk, dat het huis van den condensator goed contact maakt met het dashboard.
