Reparaturanleitung
Antennenverteilersystem
AVV 01

<i>Kurzwellen-Antennenverteiler</i>	<i>AVV 01K</i>	<i>Typ 1399.32</i>
<i>Lang-,Mittel-,Kurzwellen-</i> <i>Antennenverteiler</i>	<i>AVV 01 LMK</i>	<i>Typ 1399.37</i>
<i>Netzteil</i>	<i>AVV 01N</i>	<i>Typ 1399.33</i>
<i>Antennenselektor</i>	<i>AVV 01S</i>	<i>Typ 1399.34</i>

VEB FUNKWERK KÖPENICK
BETRIEB DES VEB KOMBINAT NACHRICHTENELEKTRONIK

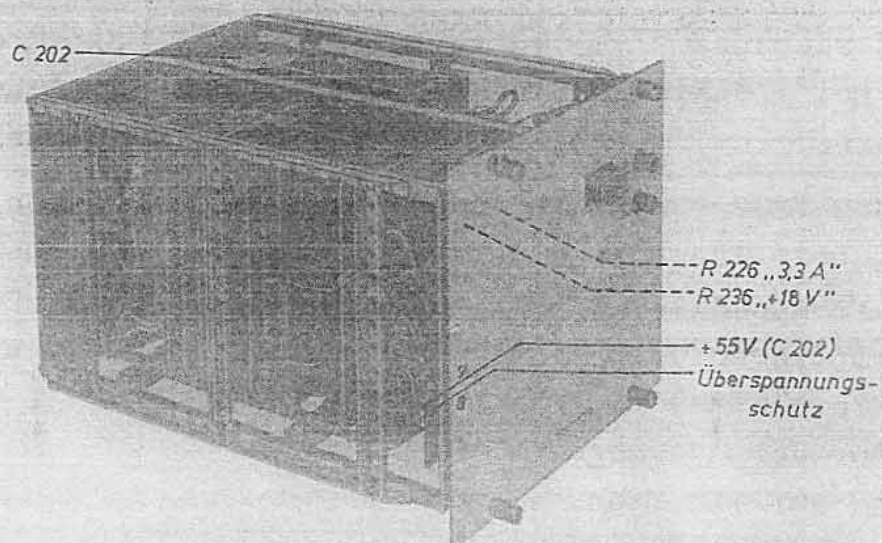
Lage der Einstellregler

- Einstellregler R 226 (Strombegrenzung) auf Rechtsanschlag. Achtung! Das Netzteil ist dabei nicht kurzschlußfest.
- Einstellregler R 236 (Ausgangsspannung) auf Rechtsanschlag, um ein Ansprechen des Überspannungsschutzes durch eine zu hoch eingestellte Ausgangsspannung zu vermeiden.
- Ausgangsstrom mit R 1 auf $I_A = 3,3$ A an P 8, Ausgangsspannung mit R236 auf $U_A = +18$ V an P 7 einstellen.
- Einstellen der Strombegrenzung:
Strom mit R 1 auf $I_A = 4$ A an P 8 einstellen.
R226 langsam nach links drehen, bis die Ausgangsspannung an P 7 um 0,5 V zurückgegangen ist.
- Ausgangsstrom auf $I_A = 3,3$ A reduzieren.

- Ausgangsspannung U_A mit Einstellregler R236
- auf $U_A = 20 \dots 24$ V erhöhen, Sicherung F202 muß ansprechen.
- R236 auf Rechtsanschlag.
- Sicherung F202 einlegen.
- $U_A = 18$ V bei $I_A = 3,3$ A einstellen.

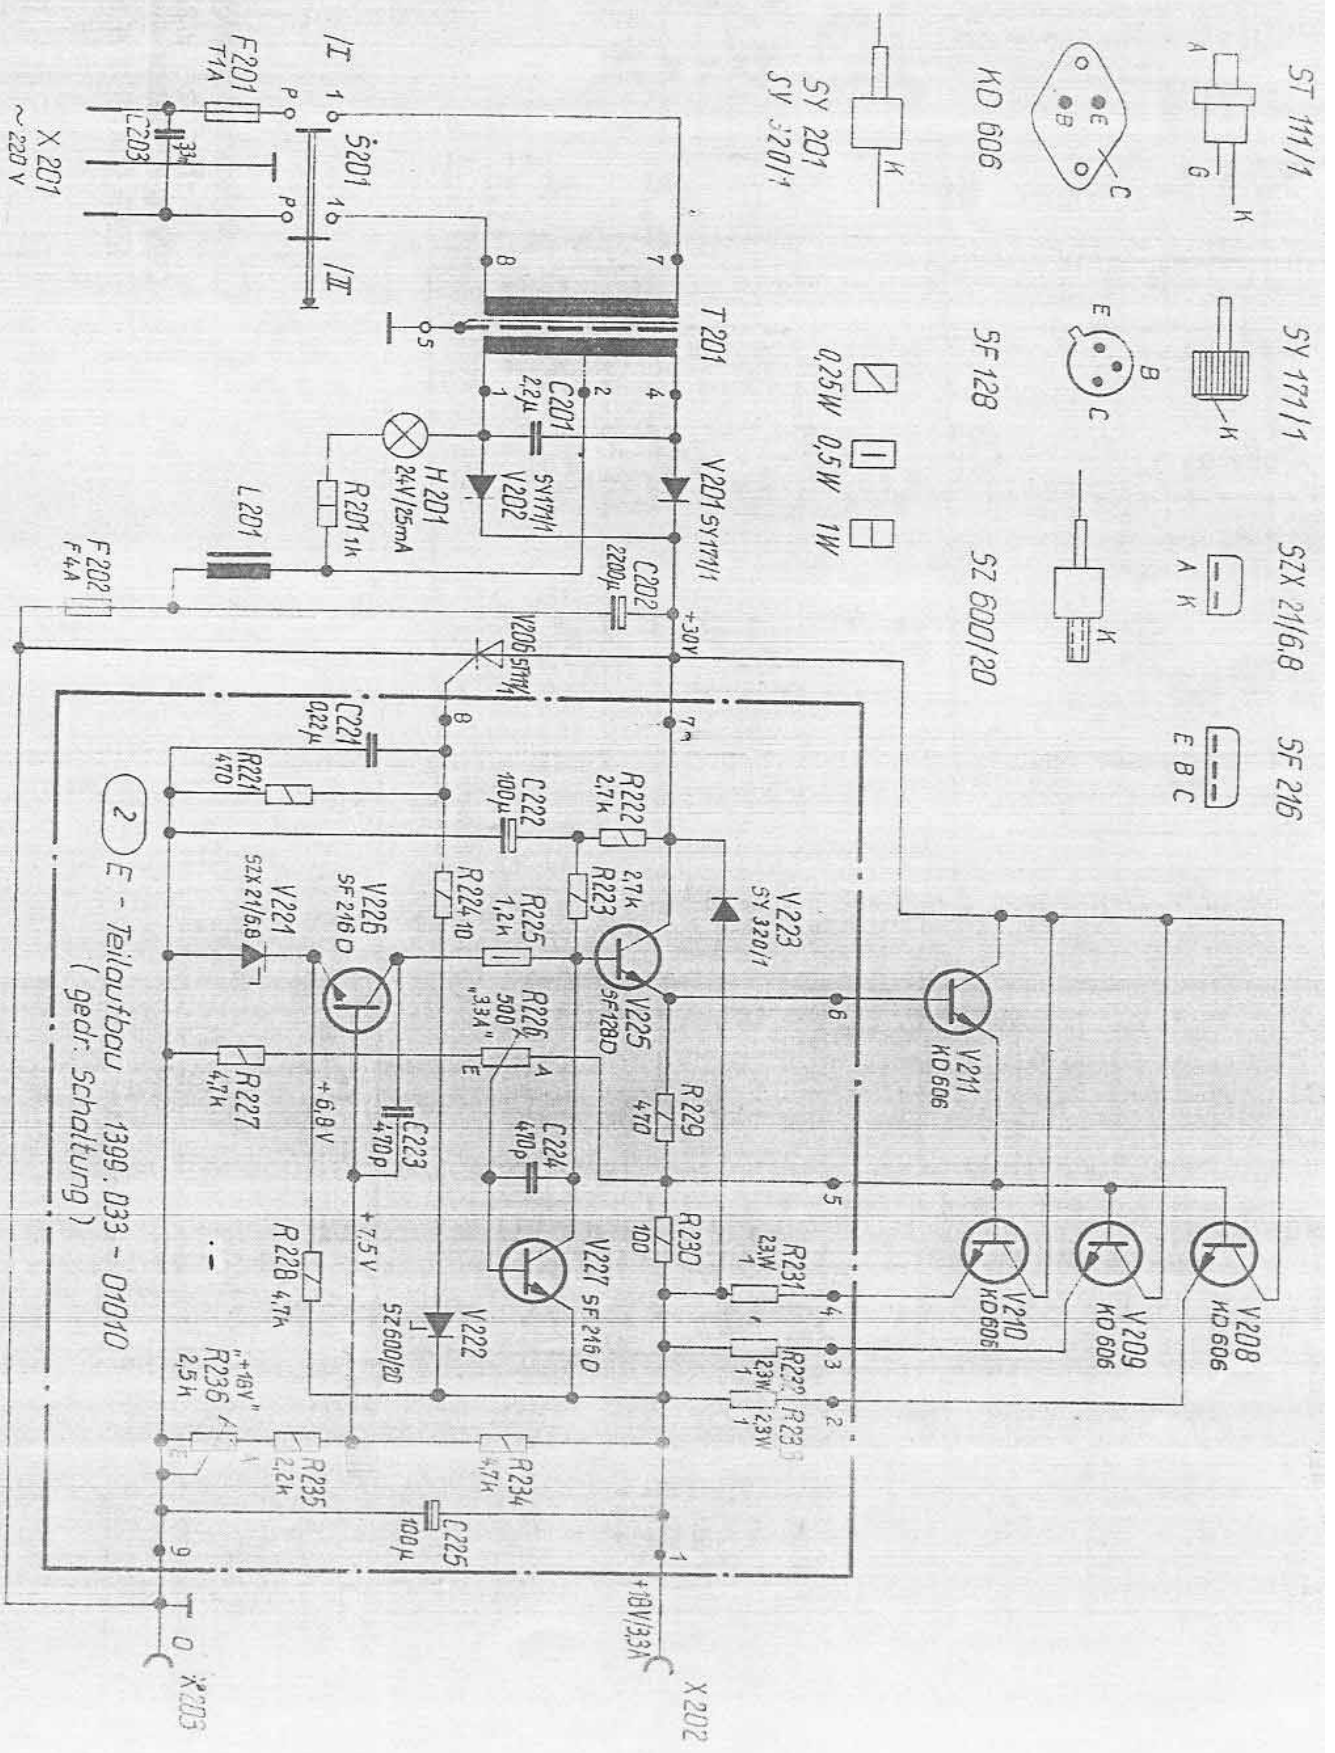
Netzteil AV 01N

2 E - Teil Aufbau 1399. 033 - 01010
(gedr. Schaltung)

Die Pegelangaben im Stromlaufplan 1399.033-00001 Sp gelten bei Nennbelastung des Ausgangs mit 3,3 A und einer Eingangsspannung von ~ 220 V.

- Gerät ausschalten.
- Steuerleitung des Thyristors V206 von Anschluß 8 der Leiterplatte ablöten, Gerät wieder einschalten.
- Ausgangsspannung messen.
Wenn Spannung zu hoch (ca. +55 V; wie an C202 oder Anschluß 7), ist einer der Längstransistoren defekt.
- Transistoren prüfen und ggf. wechseln.
- Steuerleitung an Anschluß 8 anlöten.

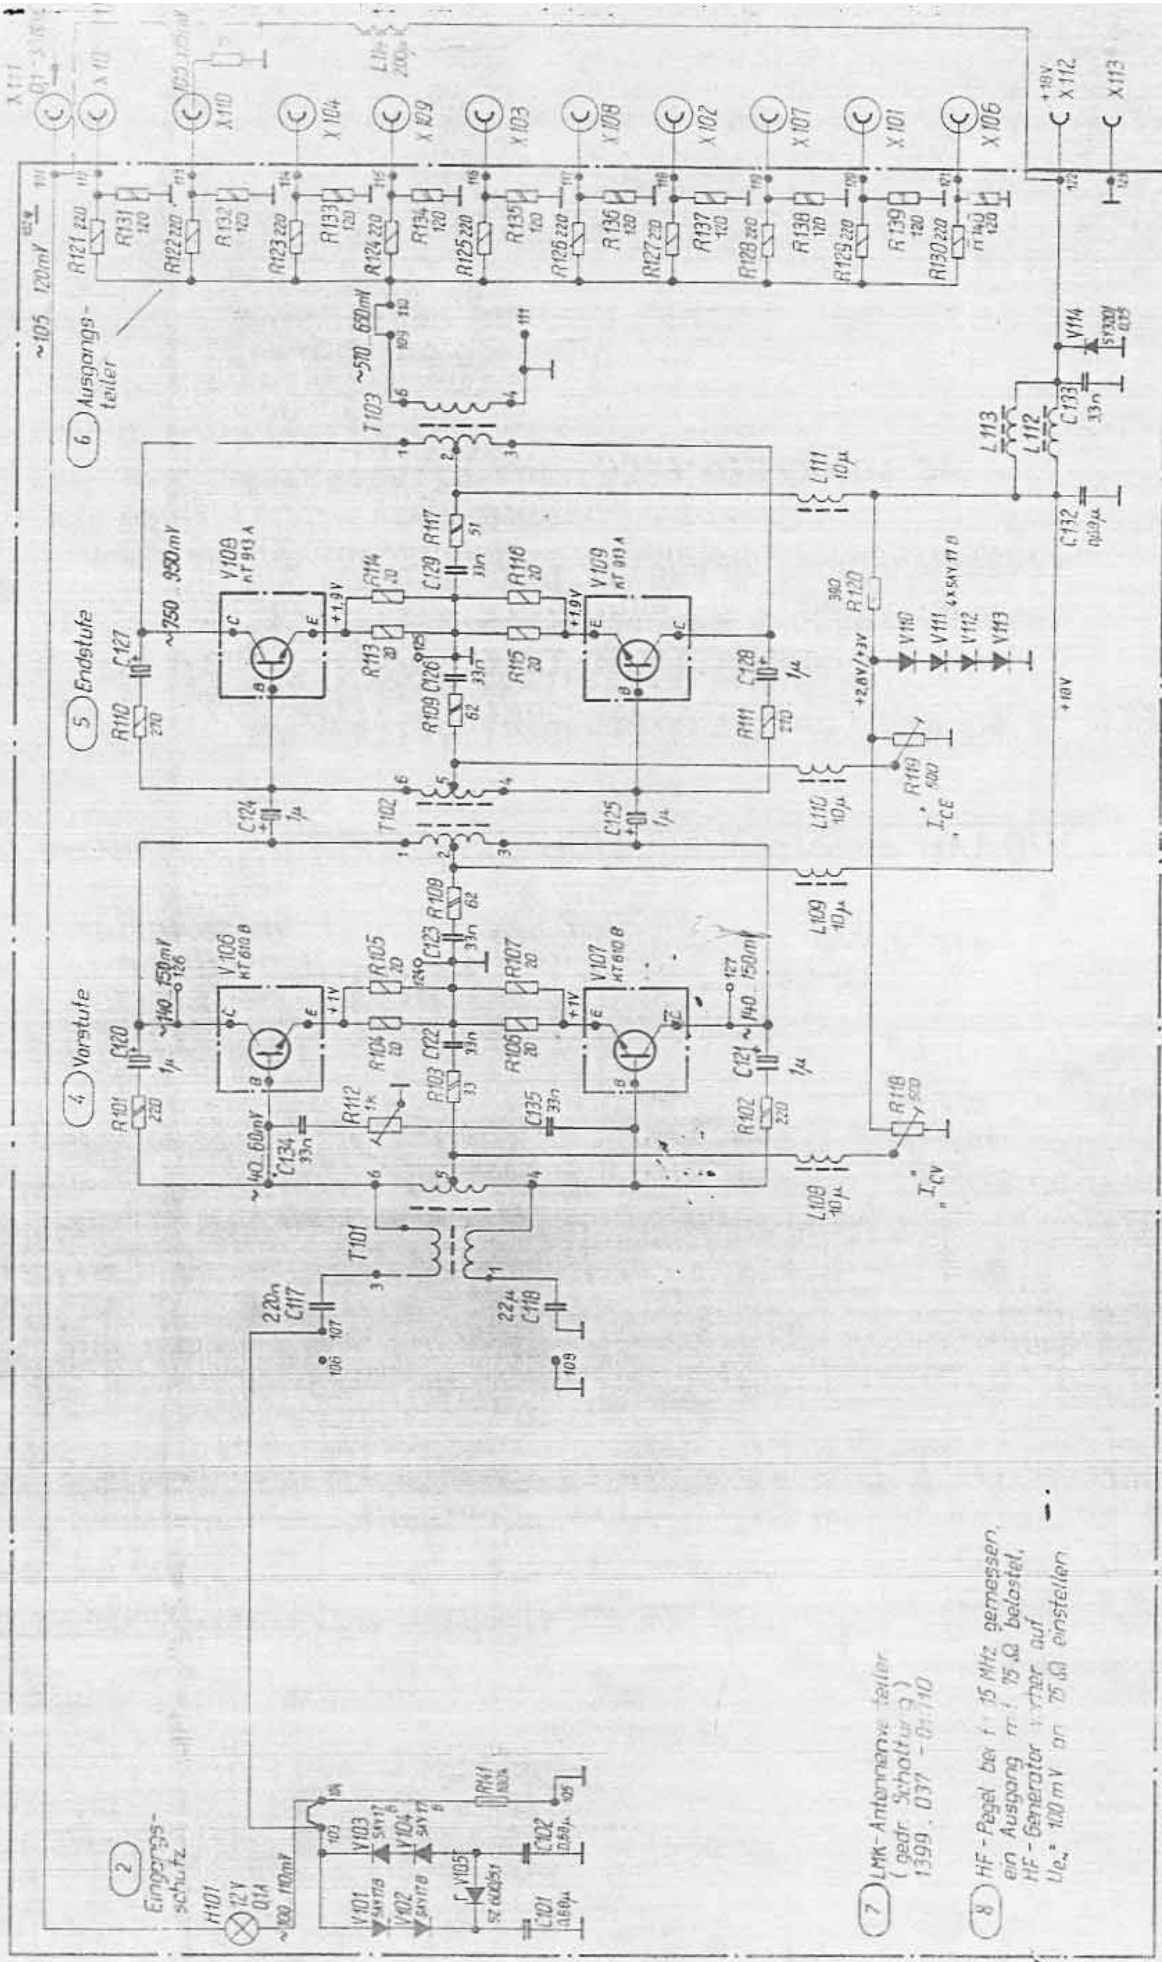
1 LMK -
Antennenverteiler
AVV 01 LMK

2 Eingangs-schutz

4 Vorstufe

5 Endstufe

6 Ausgangs-teiler

7 LMK-Antennen-teiler
(gear. Schaltung)
1399.037 - 01/10

8 HF-Pegel bei 175 MHz gemessen,
ein Ausgang mit 75 Ω belastet,
HF-Generator vorher auf
U_e = 100 mV an 75 Ω einstellen

9 1) Drahtbrücke zur Strom-
versorgung aktiver Antennen
(vom Anwender zu löten)

— Für die Reparatur von AVV 01 LMK ist die Reparaturanleitung von AVV 01 K sinngemäß anzuwenden.

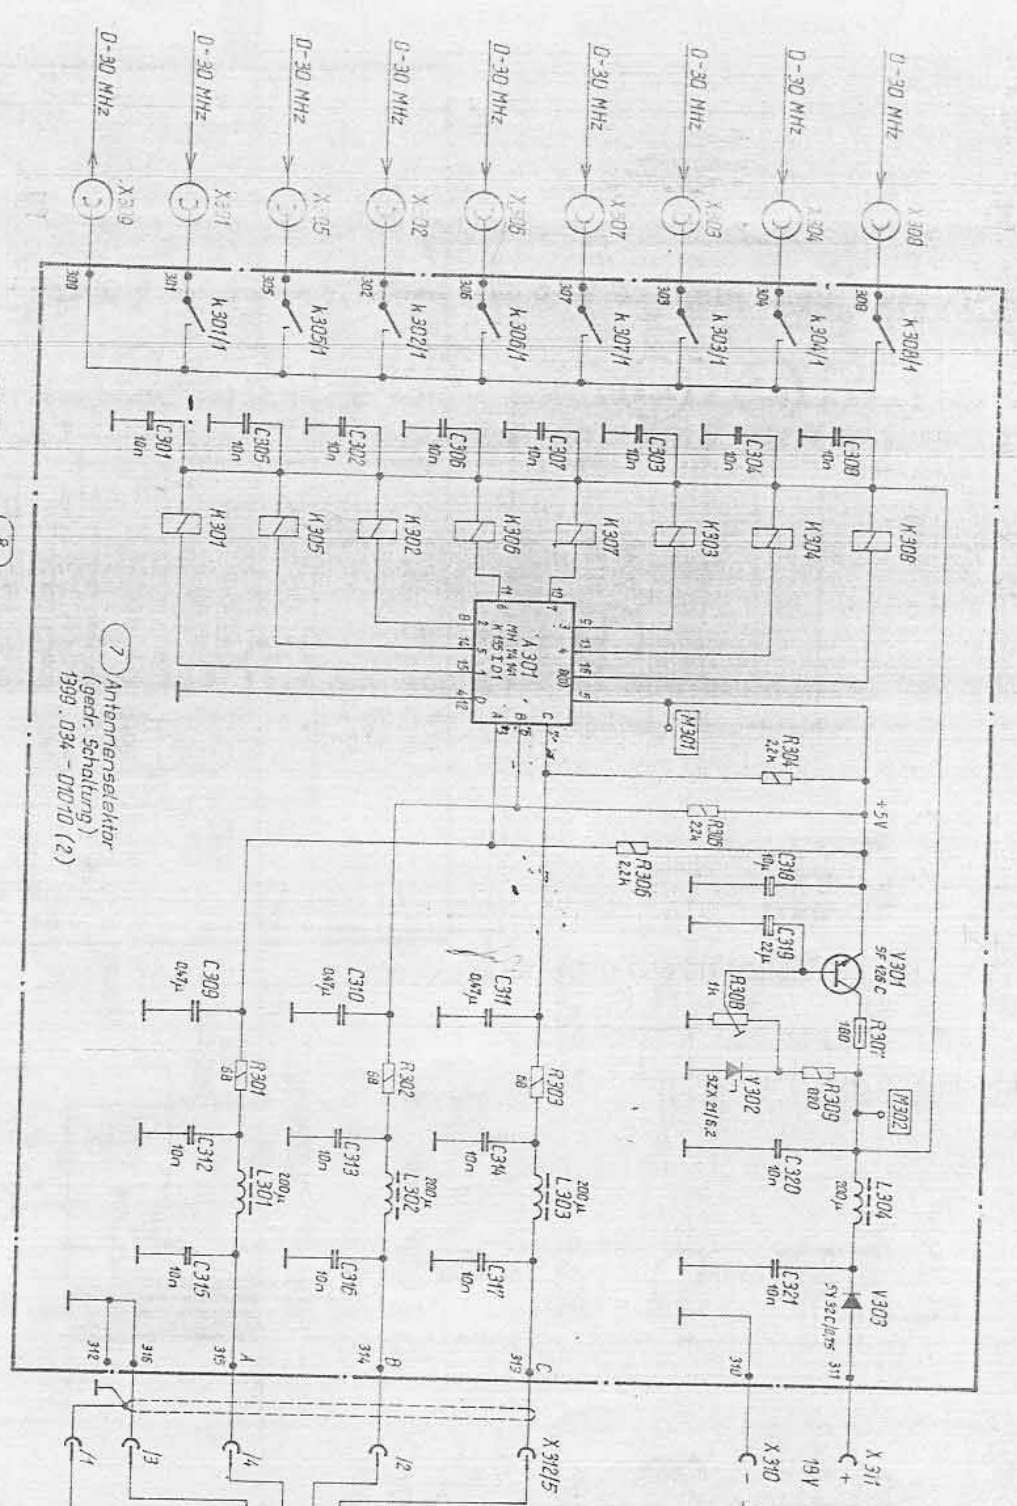
1 Antennenselektor
(AW 015)
1399.034-000001 Sp

7 Antennenselektor
(gedr. Schaltung)
1399.034 - 01010 (2)

2 Spannungszust. in V am Steuerring

3 interne Schalterhaltung

Stellung	A	B	C
0	0	0	0
1	5	0	0
2	0	5	0
3	0	0	5
4	0	0	5
5	5	0	0
6	0	5	0
7	5	5	0
8	0	0	0
9	5	0	0

5 Toleranzen: 0.2...0.8V
5 A 2...5.5V

- AVV 01 S aus dem Gehäuse herausziehen
- Betriebsspannung +18 V aus G 1 oder AVV 01 N anlegen
- Nach der im Stromlaufplan 1399.034-00001 Sp angegebenen Wahrheitstabelle werden die Spannungszustände an den Steuer-eingängen A, B und C (Lötpunkte 315, 314, 313) in den Schalter-stellungen 1 bis 8 des Steuerschalters kontrolliert.
Aus den Abweichungen der Spannungszustände kann mit Hilfe der Wahrheitstabelle auf Unterbrechungen oder Kurzschlüsse

Wenn an Steuereingang A immer +5 V liegen, ist diese Steuerleitung unterbrochen oder der Steuerschalter arbeitet nicht. In den Schalterstellungen 2, 4, 6 und 8 wird kein oder schlechter Empfang möglich sein, da diese als Schalterstellungen 3, 5, 7 und 1 angesehen und verarbeitet werden.

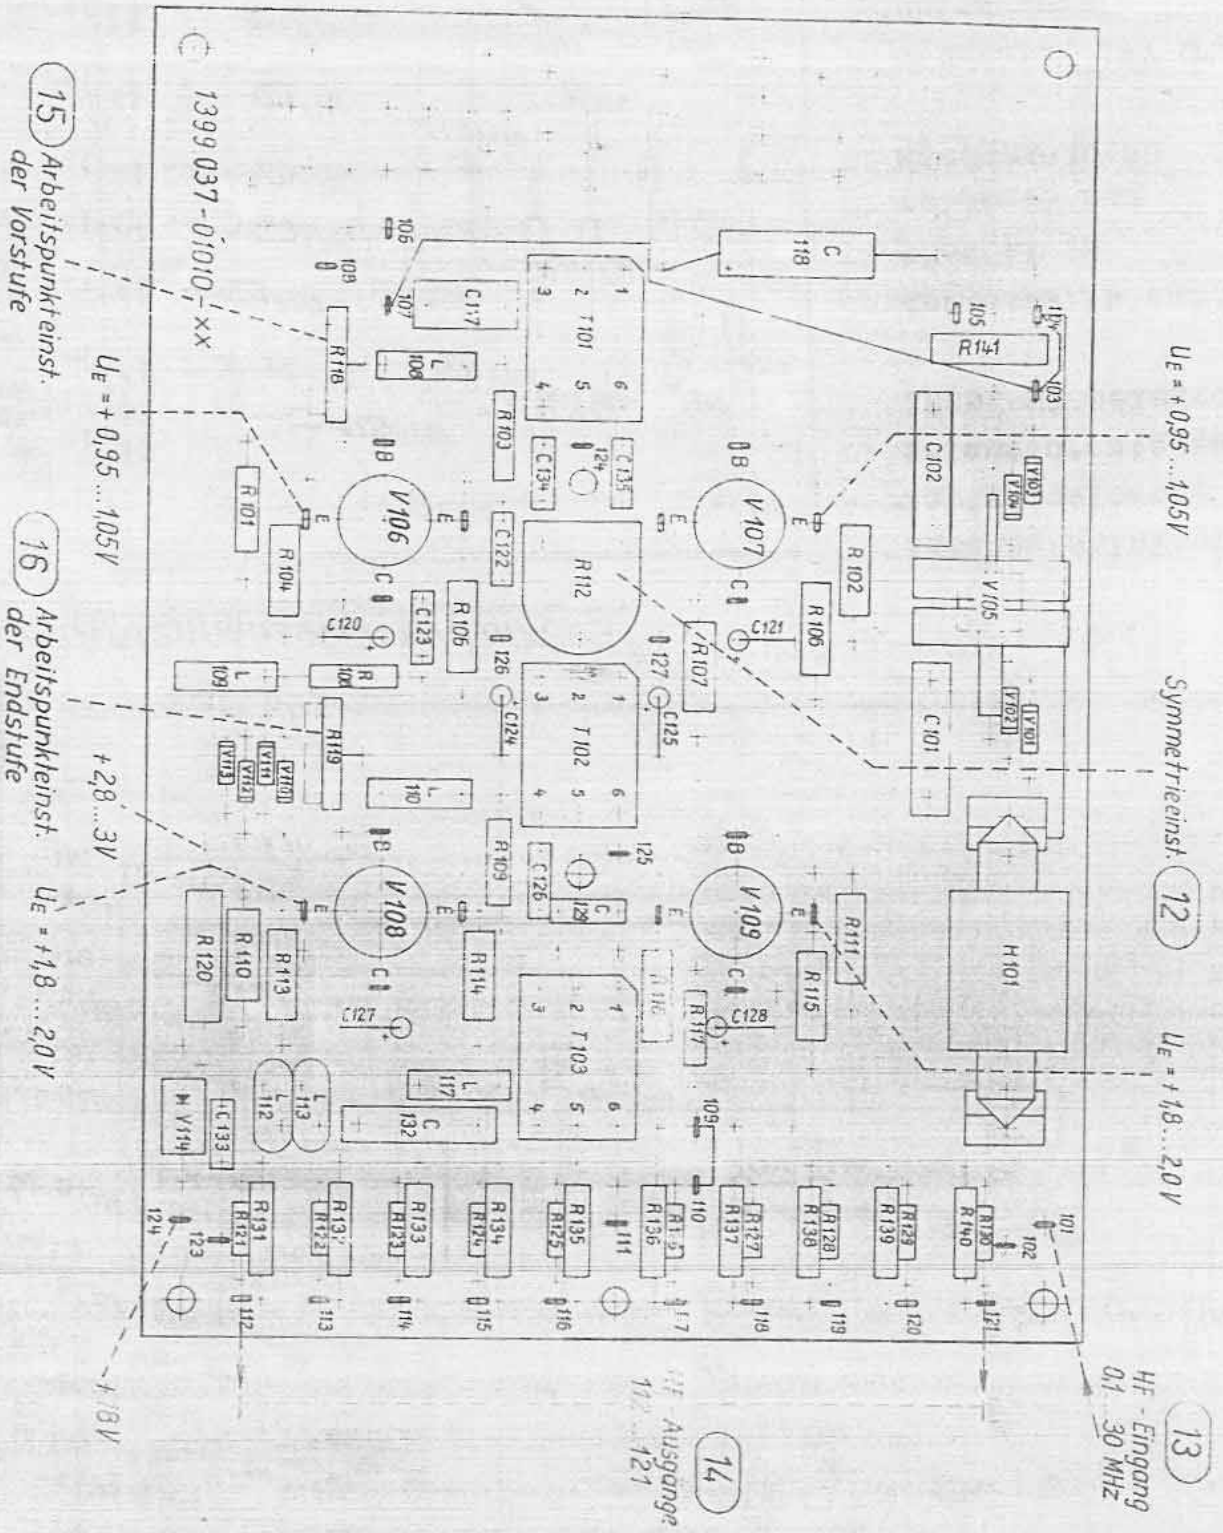
17 Lang-, Mittel-, Kurzwellen - Antennenverteiler AVV01LMK

$U_e = +0,95 \dots 1,05V$

Symmetrieinst. **12**

$U_e = +1,8 \dots 2,0V$

13
HF - Eingang
0,1...30 MHz

14
HF - Ausgang
112...121

15 Arbeitspunktinst.
der Vorstufe

16 Arbeitspunktinst.
der Endstufe

$+2,8 \dots 3V$

1399.037-01010

- Einstellregler R118 und R119 in Mittenstellung
- Betriebsspannung +18 V anlegen, über der Diodenkette V110 ... V113 muß eine Spannung von 2,8 ... 3,0 V liegen.

- Gleichspannung U_E an einem der Emitterwiderstände der Transistoren V108 oder V109 messen.

- Gleichspannung U_E an einem der Emitterwiderstände der Transistoren V106 oder V107 messen.

- Mit P 2 die Spannungen an den Lötstützpunkten 126 und 127 messen.

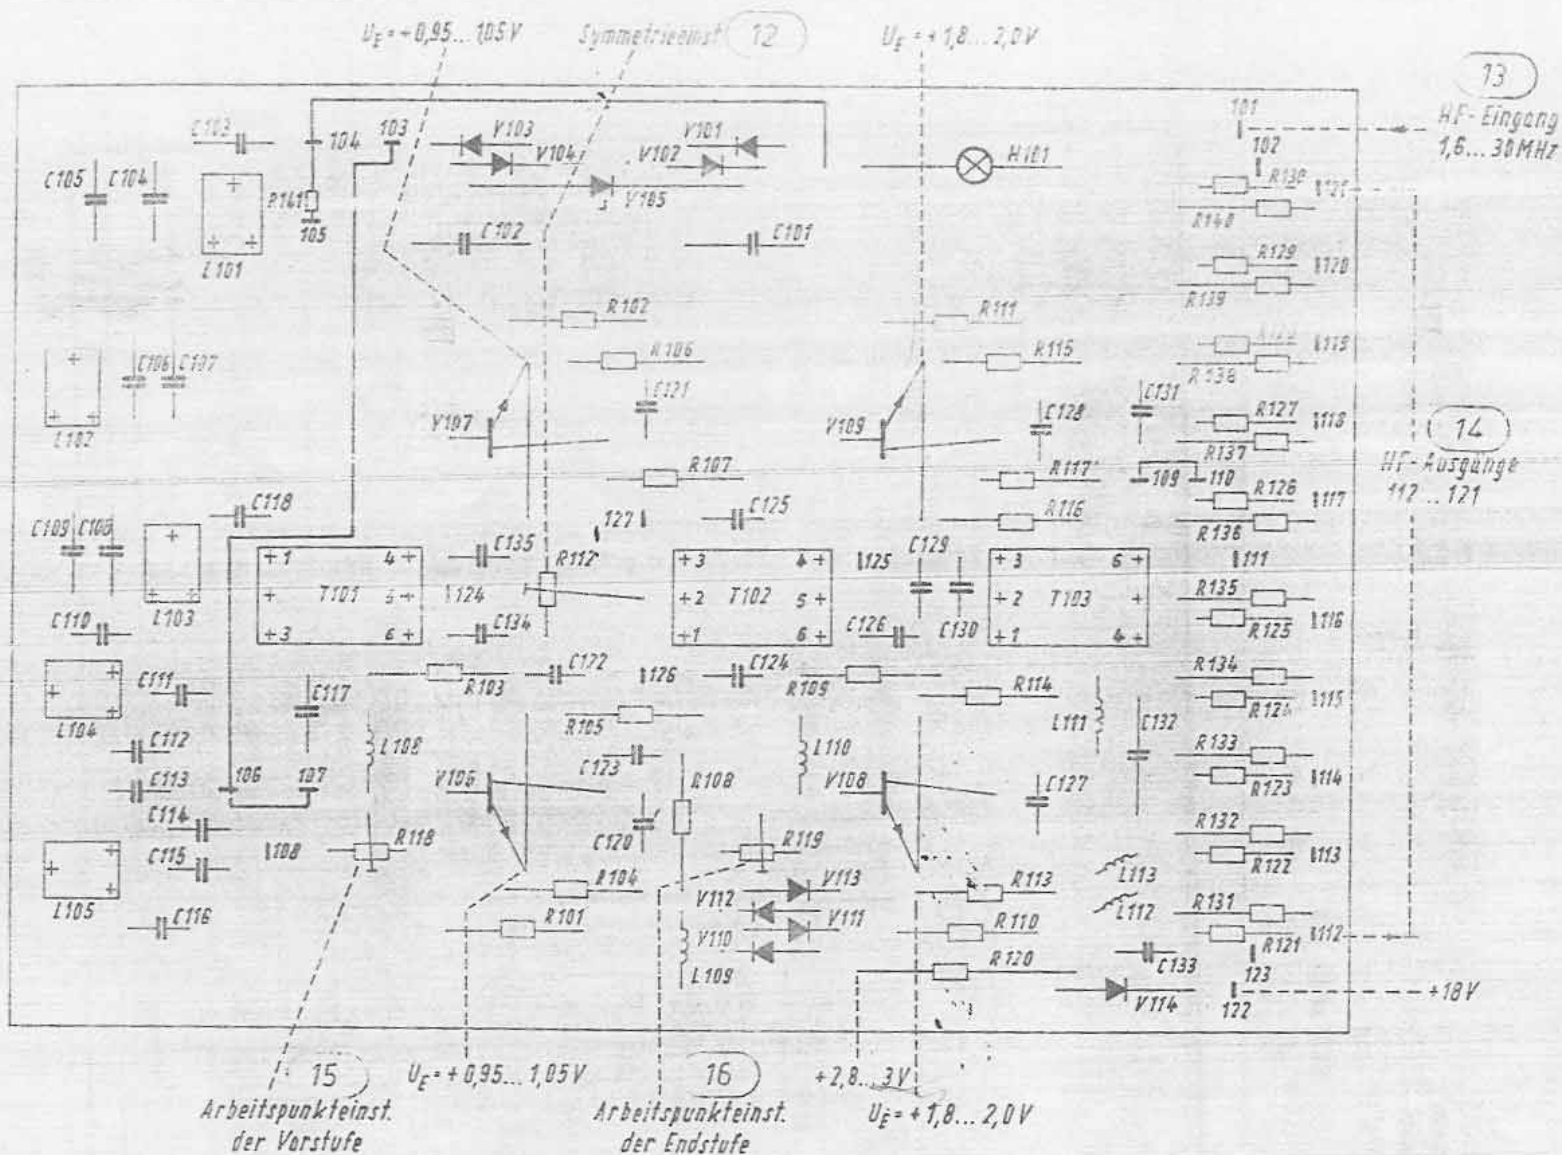
Kurzwellen-Antennenverteiler AVV 01 K 1399.032-01010

1399.034-01010 11 Kurzwellen-Antennenverteiler AVV01K

dargestellt auf 1399.032-00001 Sp

- Signalpegel mit P 2 verfolgen und mit den angegebenen Pegeln im Stromlaufplan 1399.032-00001 Sp vergleichen.
Defekte Bauelemente lokalisieren.

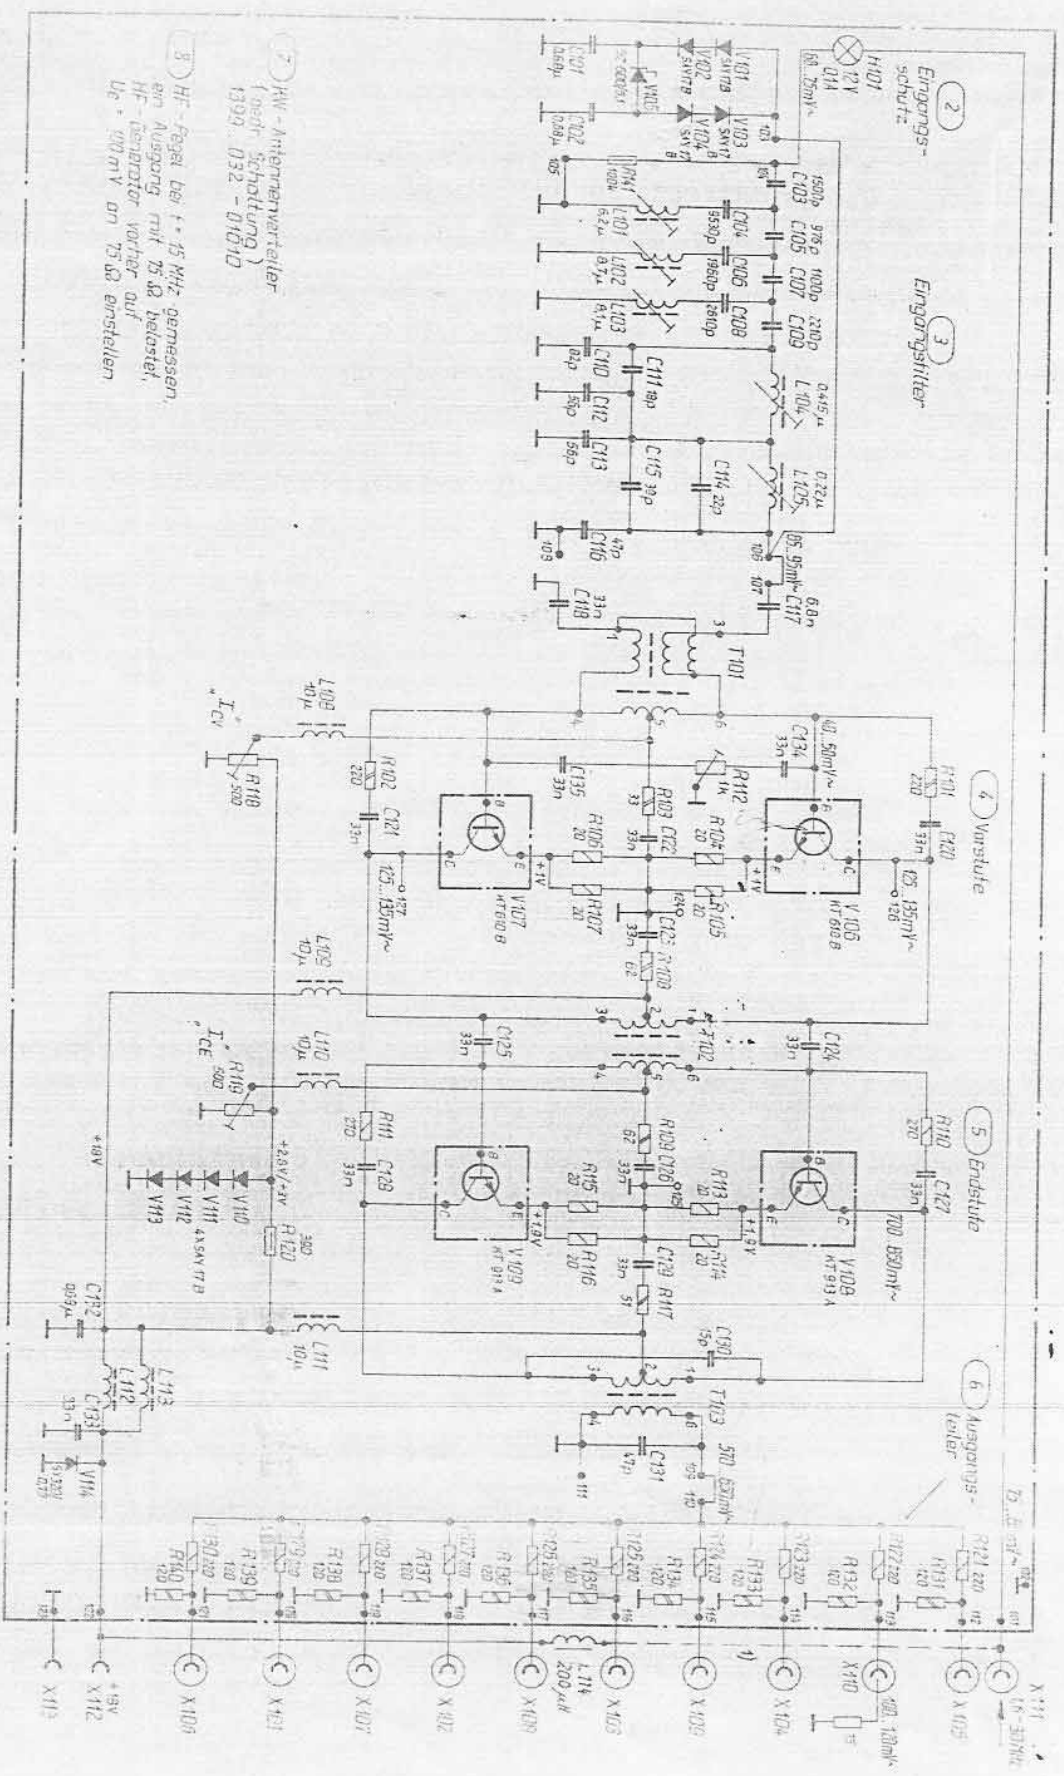
1) Kurzwellen-Antennenvorteiler
 ANV 01 H
 1399.032-00001 SP

2) HF-Fegel bei $f = 15$ MHz gemessen, ein Ausgang mit 75 Ω belastet, HF-Generator vorher auf $U_p = 100$ mV an 75 Ω einstellen

3) HF-Antennenvorteiler (Lehrschaltung) 1399.032-01010

9) L114 ab Fabr.-Nr. 82/655 01651
 1) Drahtbrücke zur Stromversorgung
 aktiver Antennen (vom Anschluss zu unten)

- Weichen beide Spannungen mehr als 5 mV voneinander ab, dann Einstellregler R112 so einstellen, daß die Spannungsdifferenz kleiner als 5 mV ist.
