# SAILOR

Service Information No.  
Kundendienst-Mitteilung No.  
Service Information No.  
Información de servicio No.  
Servicemeddelelse No.

10

## Vedr. sender SAILOR 26D.

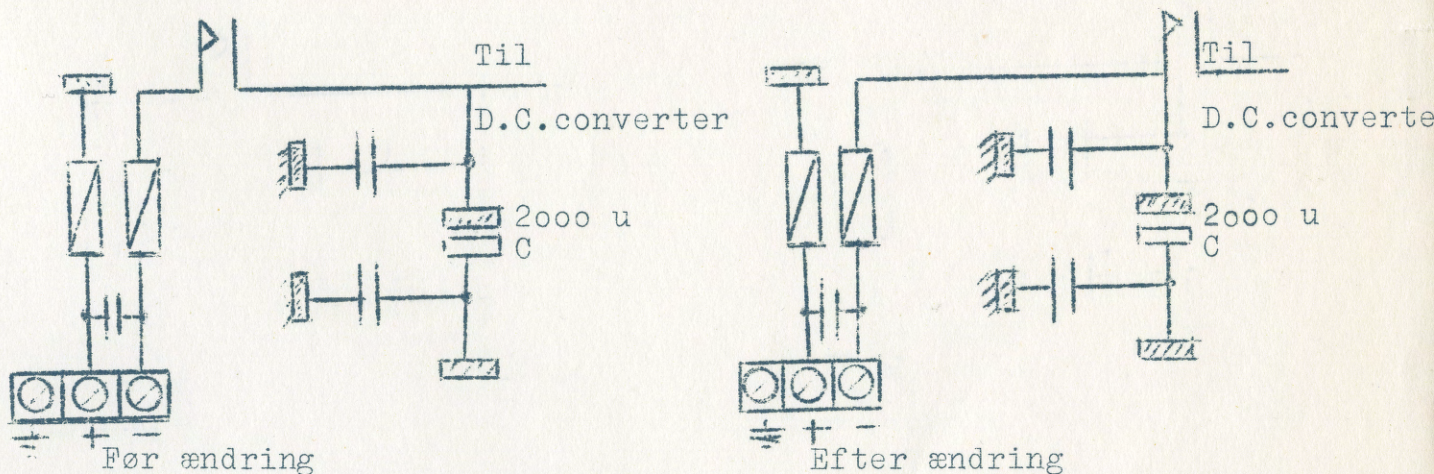
Man har i visse tilfælde konstateret en forbrænding af relækontakterne til senderens strømforsyning.

Fejlen viser sig ved svigtende strømforsyning til senderen eller ved at relæet "hænger".

For at undgå denne forbrænding af relækontakterne ændres forbindelsen af elektrolytkondensatoren C-2000 u som vist på skitsen.
