SAILOR

Service Information No.
Kundendienst-Mitteilung No.
Service Information No.
Información de servicio No.
Servicemeddelelse No.

16 . 15

SAILOR 66T modtager.

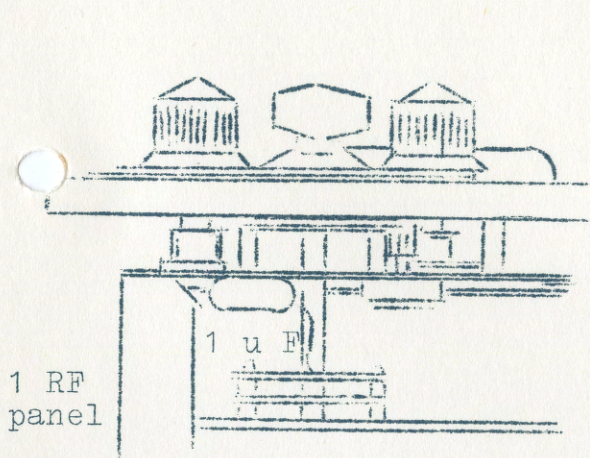
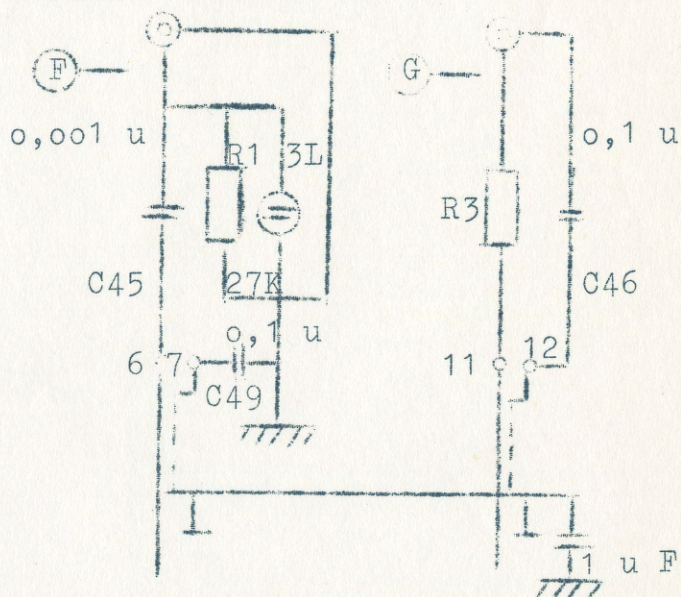
Det har undertiden vist sig, at modtager 66T serie B har været mangelfuld på pejling. Modtageren opfører sig, som om der er mange svage stationer og støj på området. Fejlen fjernes ved at anbringe en 1 μ F kondensator mellem antennekablets skærm og chæssis, som vist på nedenstående tegninger.

Aerial
