# SAILOR

Service Information No.  
Kundendienst-Mitteilung No.  
Service Information No.  
Información de servicio No.  
Servicemeddelelse No.

28

## Vedr. Blander i SAILOR 66T.

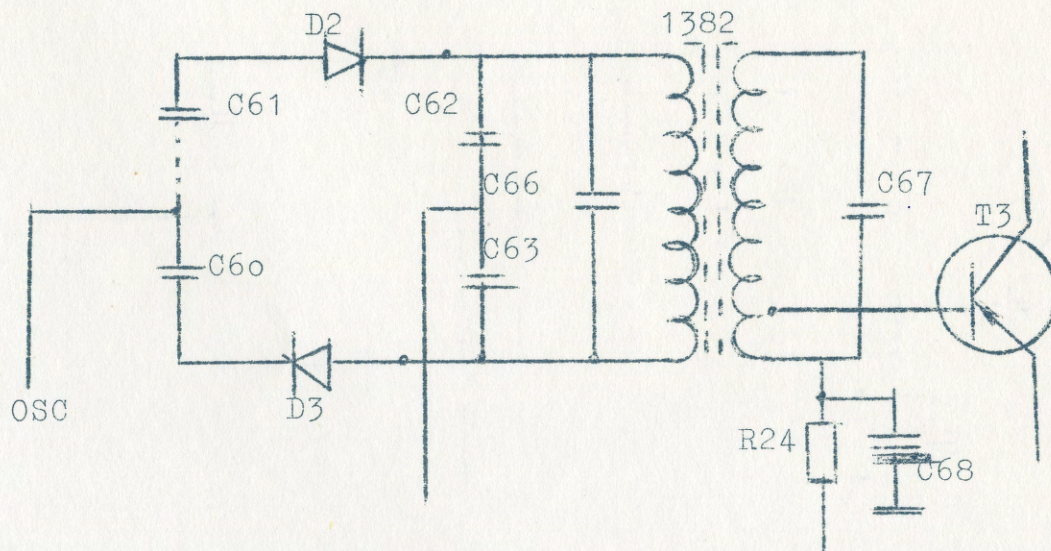
Der er desværre indgået en fejl i vor produktion af SAILOR 66T serie C. Fejlen er, at der mangler en forbindelse i det trykte kredsløb i blanderen på MF-panelet som vist punkteret på nedestående skitse. Fejlen forårsager kun, at modtagerens MF-dæmpning falder fra ca. 80 dB til ca. 60 dB. Man vil således under normale omstændigheder ikke opdage nogen forskel i modtagningen.

Fejlen rettes ved at lægge en forbindelse mellem kondensatoren C60 og kondensatoren C61 og derefter trimme kernen i primærspolen i 1.MF-dåse til max. viserudslag på modtagerens instrument.

Modtagere, som er ændret fra fabrikken, er mærket med en sort streg på chassiset ved blanderen.
