Aus dem Institut für gerichtliche Medizin der Universität Göttingen
(Direktor: Prof. Dr. med. Dr. jur. O. SCHMIDT).

Die Zerstörung des menschlichen Gebisses im Verlauf der Einwirkung hoher Temperaturen*.

H. GÜNTHER und O. SCHMIDT.

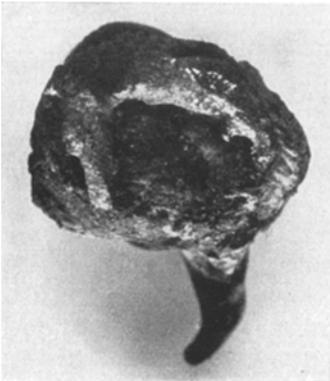
Abb. 1. Aus einem goldüberkronten Molaren entstandene Quellkugel mit Resten der Metallkrone und einer erhaltenen Wurzel.

Verbrennungszeiten von 45—75 min Dauer wählten wir, um vor allem den sehr eigentümlichen Schmelzvorgang gold- oder silberüberkronter Zähne aufzuklären, die in den Aschenresten als kugelige, mehrkammerige Gebilde von unscheinbarem grauem Aussehen angetroffen werden. Sie sind mitunter so spröde, daß sie auf kräftigen Druck mit einer Pinzette einzudrücken sind. Gegenüber ihrer ursprünglichen Zahnkrone haben sie etwa die 2—3fache Größe (Abb 1). Wir haben sie in Hinblick auf ihre Entstehungsart als „Quellkugeln“ bezeichnet. Im Schrifttum haben wir über diese Gebilde und ihre Entstehung nichts finden können. Quellkugeln bilden sich nur aus gold- oder silberüberkronten Zähnen. Unter schwer schmelzbaren Gold-Silber-Paladiumlegierungen oder Stahl entstehen sie nicht.

Hier kann der Gasdruck die eingeschlossene Zahnkrone nicht aufreiben, sondern nur, oft bis zur Pulverisierung, zerstören. Die Wurzeln solcher Zähne brechen bevorzugt ab. Im Frontzahnbereich werden manchmal goldene Eckzahnkronen, niemals aber Silberkronen zum Anlaß von Quellkugelbildungen. Nach 40—50 min Brenndauer sahen wir erstmalig Kugeln ehemals silberüberkronter Prämolaren und Mahl-

zähne, nach 70 min solche von goldüberkronten Seitenzähnen. Die Hauptmasse des geschmolzenen Metalls sitzt den Gebilden in deutlichen Spuren oder als kompaktes „Hütchen“ auf. Nach durchgeführter Veraschung findet man Quellkugeln bei ursprünglich benachbarten Zähnen, nicht selten zu mehreren zusammenhängend, als zum Teil leere „Schneckengehäuse“. Die Bildung der Quellkugeln läßt sich leicht ableiten: Die im Zahnkronenstumpf entstehenden Verbrennungsgase stauen sich infolge der Metallhülle. Sie treiben den Stumpf auf, wenn bei entsprechender Temperatur die Hülle schmilzt. Metallinkrustierungen bedingen die relative Härte der Wabenstruktur.
